# Lote 1 - Rota: Padre Pedro Pinto

**FRATAR**  
ENGENHARIA CONSULTIVA

| Diagnóstico da Calçada | Qualidade do Serviço | |
| Endereço: Rua Padre Pedro Pinto, 3300 | 71 | B |

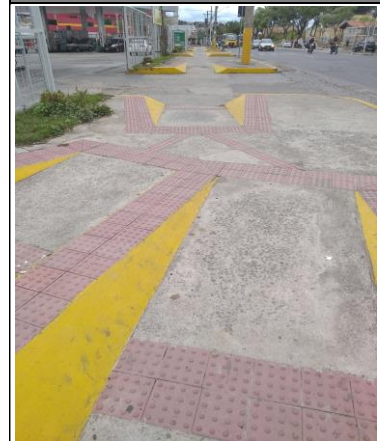
Foto Geral

| ID | Itens Avaliados | Respostas | Nota |
|---|---|---|---|
| P_5 | Condições Gerais do Piso e meio-fio da calçada ? | Regular | 5 |
| P_6 | Presença de desníveis ? | Leve | 7 |
| P_11 | O Passeio está no padrão da SMPU ? | Não | 0 |
| P_16 | Classificação geral da calçada pelo pesquisador. | Regular | 5 |

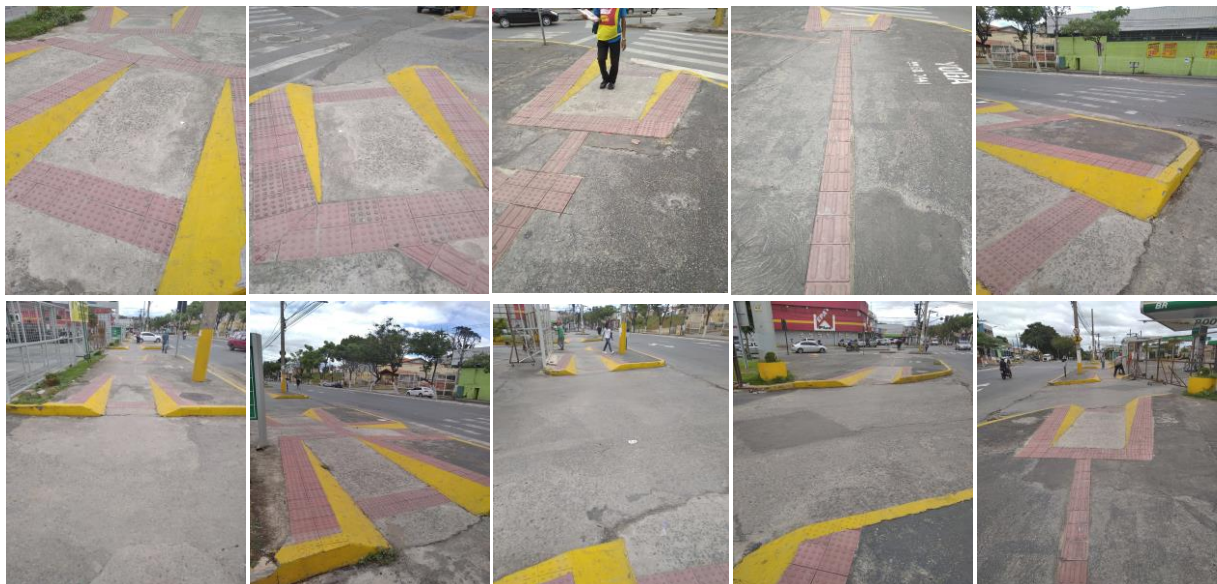
Fotos Complementares - Detalhes do Passeio

| ID | Itens Avaliados | Respostas | Nota |
|---|---|---|---|
| P_7_1_2 | Se for do Tipo 1, O rebaixo tem abas conforme a norma ? | Não | -1 |
| P_7_3 | O rebaixo possui piso tátil ? | Tem só piso de alerta | -1 |
