# Lote 1 - Rota: Padre Pedro Pinto

| Diagnóstico da Calçada | Qualidade do Serviço | |
| Endereço: Rua Padre Pedro Pinto, s/nº | 33 | D |

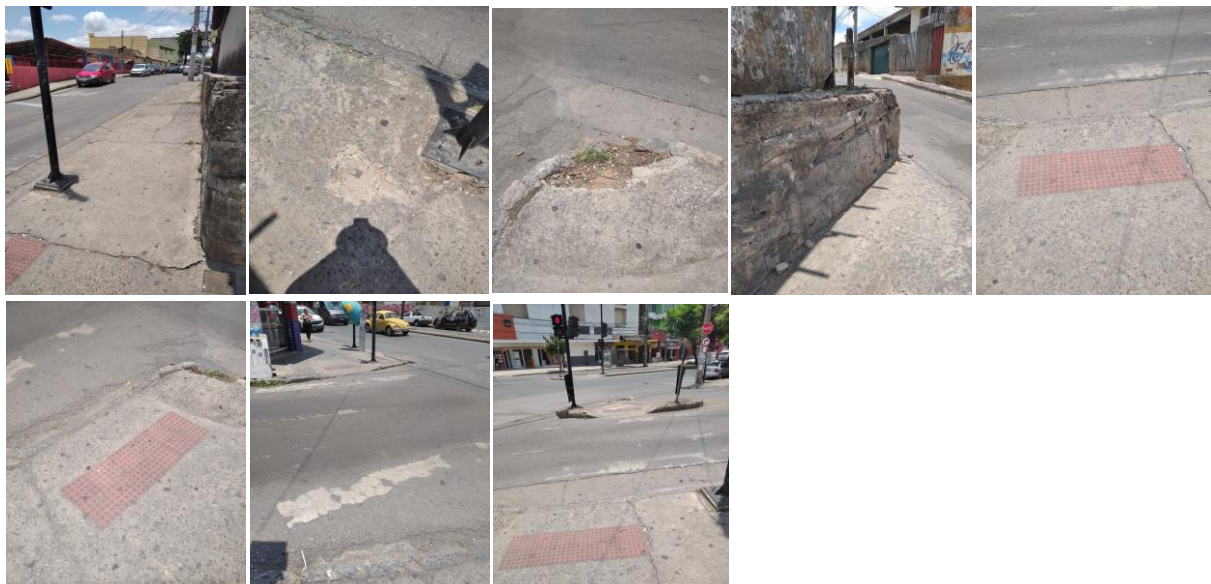
## Fotos Complementares - Detalhes do Passeio

| ID | Itens Avaliados | Respostas | Nota |
|---|---|---|---|
| P_4 | Existência de Buracos ? | Poucos | 5 |
| P_5 | Condições Gerais do Piso e meio-fio da calçada ? | Péssimo | 0 |
| P_6 | Presença de desníveis ? | Severo | 0 |

| ID | Itens Avaliados | Respostas | Nota |
|---|---|---|---|
| P_7_1_2 | Se for do Tipo 1, O rebaixo tem abas conforme a norma ? | Não | -1 |
| P_7_3 | O rebaixo possui piso tátil ? | Tem só piso de alerta | -1 |
| P_7_3_1 | O piso tátil de alerta e direcional do rebaixo está conforme a norma ? | Não | -1 |
