# Lote 1 - Rota: Padre Pedro Pinto

**FRATAR**  
ENGENHARIA CONSULTIVA

| Diagnóstico da Calçada | Qualidade do Serviço | |
| Endereço: Rua Padre Pedro Pinto, s/nº | 33 | D |

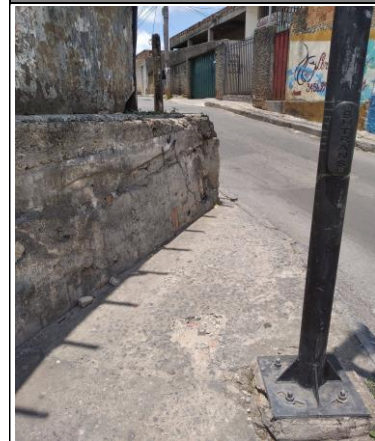
## Foto Geral

| ID | Itens Avaliados | Respostas | Nota |
|---|---|---|---|
| P_5 | Condições Gerais do Piso e meio-fio da calçada ? | Péssimo | 0 |
| P_6 | Presença de desníveis ? | Severo | 0 |
| P_16 | Classificação geral da calçada pelo pesquisador. | Ruim | 0 |

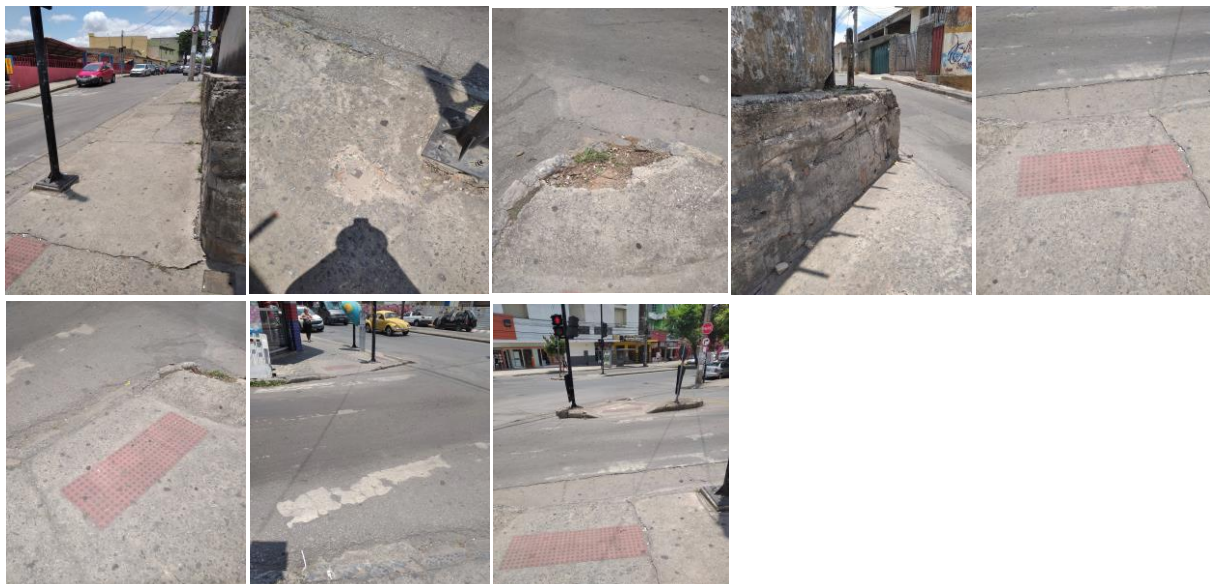
## Fotos Complementares - Detalhes do Passeio

| ID | Itens Avaliados | Respostas | Nota |
|---|---|---|---|
| P_4 | Existência de Buracos ? | Poucos | 5 |
