# Lote 1 - Rota: Padre Pedro Pinto

| Diagnóstico da Calçada | Qualidade do Serviço | |
| Endereço: Rua Padre Pedro Pinto, s/nº | 41 | D |

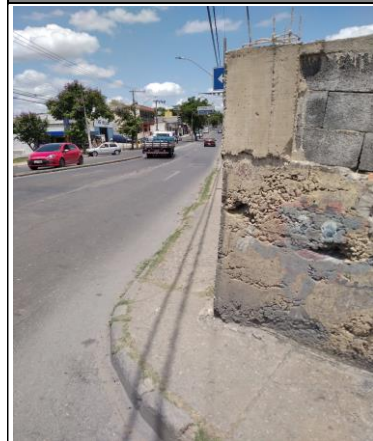
## Foto Geral

| ID | Itens Avaliados | Respostas | Nota |
|---|---|---|---|
| P_2 | Qual a largura livre do Passeio ? | Abaixo 0.80 m | 1 |
| P_5 | Condições Gerais do Piso e meio-fio da calçada ? | Péssimo | 0 |
| P_7 | Tem rebaixamento de calçada para Pedestre ? | Não, mas deveria ter. | 0 |
| P_16 | Classificação geral da calçada pelo pesquisador. | Ruim | 0 |

Observações: Acesso pela Rua Flamengo
