# Lote 1 - Rota: Padre Pedro Pinto

| Diagnóstico da Calçada | Qualidade do Serviço | |
| Endereço: Rua Padre Pedro Pinto, 1665 | 44 | D |

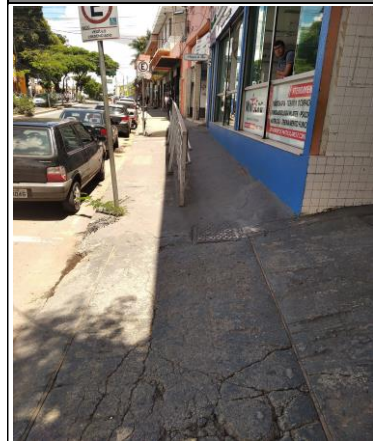
## Foto Geral

| ID | Itens Avaliados | Respostas | Nota |
|---|---|---|---|
| P_2 | Qual a largura livre do Passeio ? | Entre 1.20 m e 1.50 m | 6 |
| P_3 | Tipo de revestimento da calçada ? | Concreto | 10 |
| P_4 | Existência de Buracos ? | Poucos | 5 |
| P_5 | Condições Gerais do Piso e meio-fio da calçada ? | Regular | 5 |
| P_6 | Presença de desníveis ? | Severo | 0 |
| P_9 | A calçada Possui Rebaixamento de Veículos correto ? | Não | 0 |
| P_11 | O Passeio está no padrão da SMPU ? | Não | 0 |
| P_16 | Classificação geral da calçada pelo pesquisador. | Ruim | 0 |

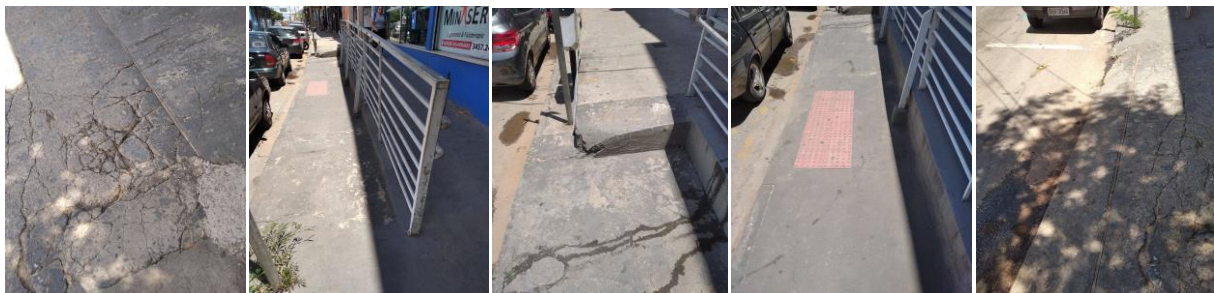
## Fotos Complementares - Detalhes do Passeio

| ID | Itens Avaliados | Respostas | Nota |
|---|---|---|---|
| P_7_1 | Qual tipo do Rebaixo ? | Rebaixo tipo 2 (com largura da calçada) | 0 |
| P_7_2 | A rampa do rebaixo tem Inclinação da norma (8,33%) ? | Sim | 0 |
| P_7_3 | O rebaixo possui piso tátil ? | Tem só piso de alerta | -1 |
| P_7_3_1 | O piso tátil de alerta e direcional do rebaixo está conforme a norma ? | Não | -1 |
