Diagnóstico da Calçada	Qualidade do Serviço	
Endereço: Praça da Liberdade, 1150 Data do Registro: 02/11/2019 10:15:46 Num. Lote CTM: 10191700040	60	C

# Lote 5 - Rota: Sul

**FRATAR**  
ENGENHARIA CONSULTIVA

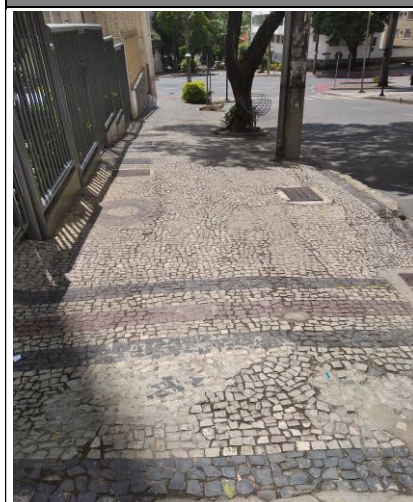
Foto Geral

ID	Itens Avaliados	Respostas	Nota
P_1	O Mobiliário urbano está dentro da faixa de serviço de 70 cm ?	Sim	-
P_2	Qual a largura livre do Passeio ?	Acima de 1.50 m	10
P_3	Tipo de revestimento da calçada ?	Pedra Portuguesa	10
P_4	Existência de Buracos ?	Poucos	5
P_5	Condições Gerais do Piso e meio-fio da calçada ?	Regular	5
P_6	Presença de desníveis ?	Leve	3
P_7	Tem rebaixamento de calçada para Pedestre ?	Não	10
P_8	Possui piso tátil ao longo da Calçada ?	Não	-
P_9	A calçada Possui Rebaixamento de Veículos correto ?	Não	10
P_10	Existência de altura livre menor que 2,10 m ?	Não	-
P_11	O Passeio está no padrão da SMPU ?	Não	0
P_12	A testada possui prática de estacionamento sobre o passeio ?	Não	10
P_13	Existe algum dispositivo de Drenagem sobre a calçada ?	Não	0
P_14	Existe PED em frente a testada ?	Não	-
P_15	Existe FTP em frente a testada ?	Não	-
P_16	Classificação geral da calçada pelo pesquisador.	Regular	0
