# Lote 1 - Rota: Padre Pedro Pinto

Diagnóstico da Calçada	Qualidade do Serviço	
<b>Endereço: Rua Padre Pedro Pinto, s/nº</b> <b>Data do Registro: 13/11/2019 11:30:55</b> <b>Num. Lote CTM: 210406200290</b>	<b>45</b>	<b>D</b>

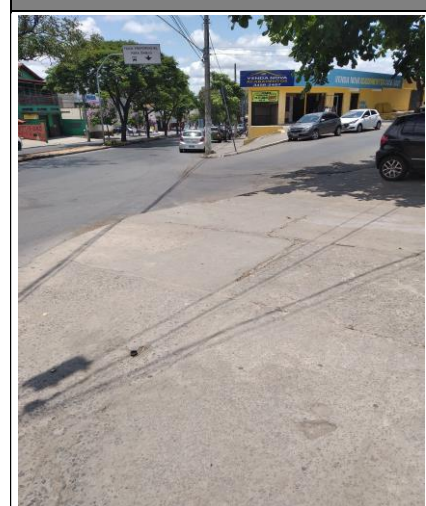
Foto Geral

ID	Itens Avaliados	Respostas	Nota
P_1	O Mobiliário urbano está dentro da faixa de serviço de 70 cm ?	Sim	-
P_2	Qual a largura livre do Passeio ?	Acima de 1.50 m	10
P_3	Tipo de revestimento da calçada ?	Concreto	10
P_4	Existência de Buracos ?	Poucos	5
P_5	Condições Gerais do Piso e meio-fio da calçada ?	Péssimo	0
P_6	Presença de desníveis ?	Nenhum	10
P_7	Tem rebaixamento de calçada para Pedestre ?	Não, mas deveria ter.	0
P_8	Possui piso tátil ao longo da Calçada ?	Não	-
P_9	A calçada Possui Rebaixamento de Veículos correto ?	Não	0
P_10	Existência de altura livre menor que 2,10 m ?	Não	-
P_11	O Passeio está no padrão da SMPU ?	Não	0
P_12	A testada possui prática de estacionamento sobre o passeio ?	Não	10
P_13	Existe algum dispositivo de Drenagem sobre a calçada ?	Não	0
P_14	Existe PED em frente a testada ?	Não	-
P_15	Existe FTP em frente a testada ?	Não	-
P_16	Classificação geral da calçada pelo pesquisador.	Ruim	0
