# Lote 1 - Rota: Padre Pedro Pinto

**FRATAR**  
ENGENHARIA CONSULTIVA

| Diagnóstico da Calçada | Qualidade do Serviço | |
| Endereço: Rua Padre Pedro Pinto, 554 | 60 | C |

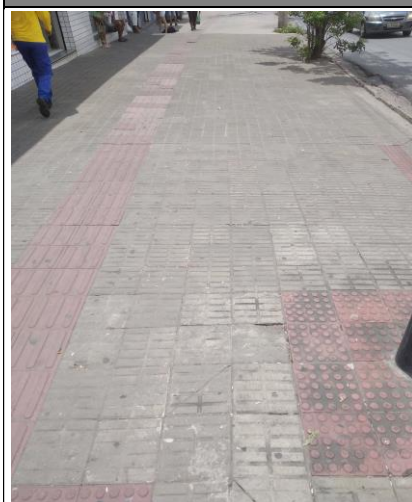
## Foto Geral

| ID | Itens Avaliados | Respostas | Nota |
|---|---|---|---|
| P_5 | Condições Gerais do Piso e meio-fio da calçada ? | Regular | 5 |
| P_6 | Presença de desníveis ? | Médio | 3 |
| P_16 | Classificação geral da calçada pelo pesquisador. | Regular | 5 |

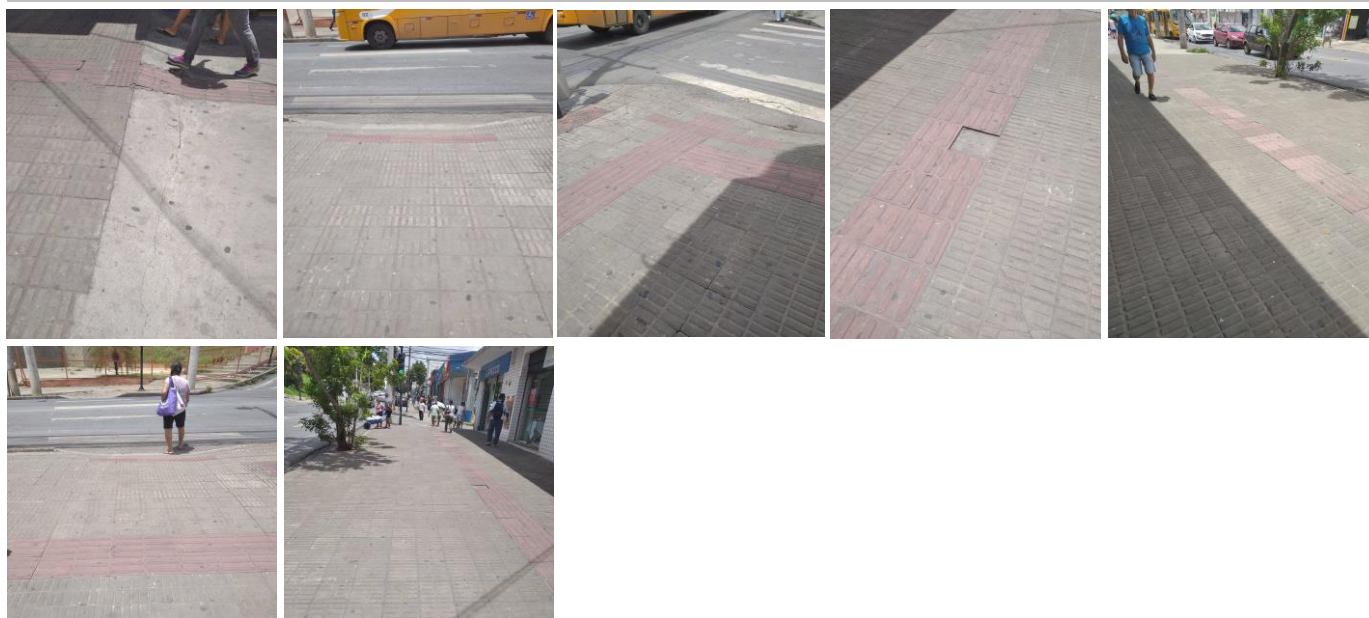
## Fotos Complementares - Detalhes do Passeio

| ID | Itens Avaliados | Respostas | Nota |
|---|---|---|---|
| P_7_1_2 | Se for do Tipo 1, O rebaixo tem abas conforme a norma ? | Não | -1 |
| P_7_3 | O rebaixo possui piso tátil ? | Tem só piso de alerta | -1 |
| P_7_3_1 | O piso tátil de alerta e direcional do rebaixo está conforme a norma ? | Não | -1 |
| P_8_8 | O piso tátil está em boas condições aparentes? | Não | 0 |
