# Lote 1 - Rota: Padre Pedro Pinto

| Diagnóstico da Calçada | Qualidade do Serviço | |
| Endereço: Rua Padre Pedro Pinto, 740 | 77 | B |

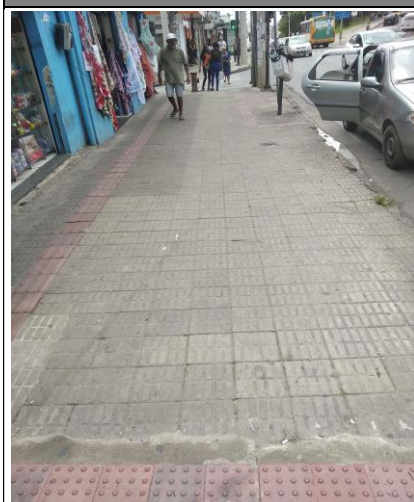
Foto Geral

| ID | Itens Avaliados | Respostas | Nota |
|---|---|---|---|
| P_5 | Condições Gerais do Piso e meio-fio da calçada ? | Regular | 5 |
| P_16 | Classificação geral da calçada pelo pesquisador. | Regular | 5 |

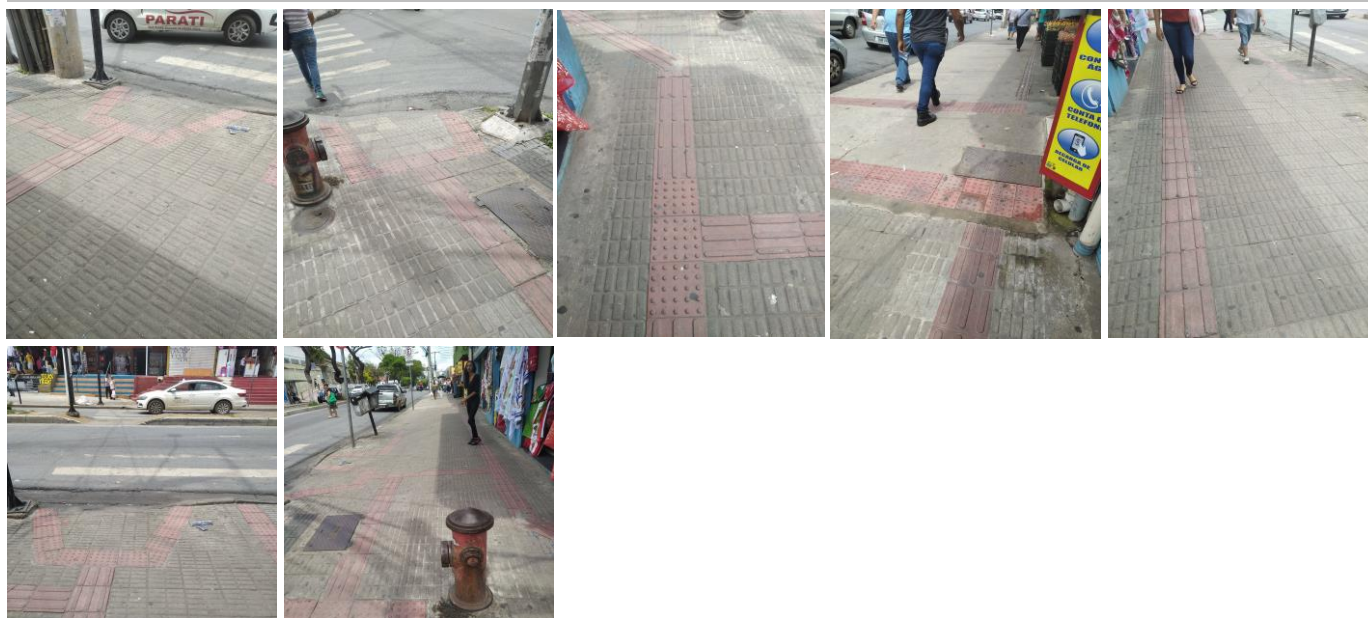
Fotos Complementares - Detalhes do Passeio

| ID | Itens Avaliados | Respostas | Nota |
|---|---|---|---|
| P_7_1_2 | Se for do Tipo 1, O rebaixo tem abas conforme a norma ? | Não | -1 |
| P_7_3 | O rebaixo possui piso tátil ? | Tem só piso de alerta | -1 |
| P_7_3_1 | O piso tátil de alerta e direcional do rebaixo está conforme a norma ? | Não | -1 |
| P_8_1 | O piso tátil está no eixo da faixa livre ? | Não | 0 |
