# Lote 4 - Rota: Raja Gabágia

**FRATAR**  
ENGENHARIA CONSULTIVA

| Diagnóstico da Calçada | Qualidade do Serviço | |
| Endereço: Av. Álvares Cabral, 1030 | 59 | C |

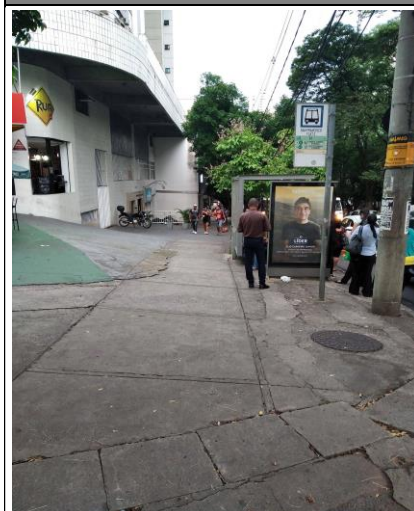
## Foto Geral

| ID | Itens Avaliados | Respostas | Nota |
|---|---|---|---|
| P_4 | Existência de Buracos ? | Poucos | 5 |
| P_5 | Condições Gerais do Piso e meio-fio da calçada ? | Regular | 5 |
| P_6 | Presença de desníveis ? | Leve | 7 |
| P_9 | A calçada Possui Rebaixamento de Veículos correto ? | Não | 0 |
| P_11 | O Passeio está no padrão da SMPU ? | Não | 0 |
| P_16 | Classificação geral da calçada pelo pesquisador. | Regular | 5 |

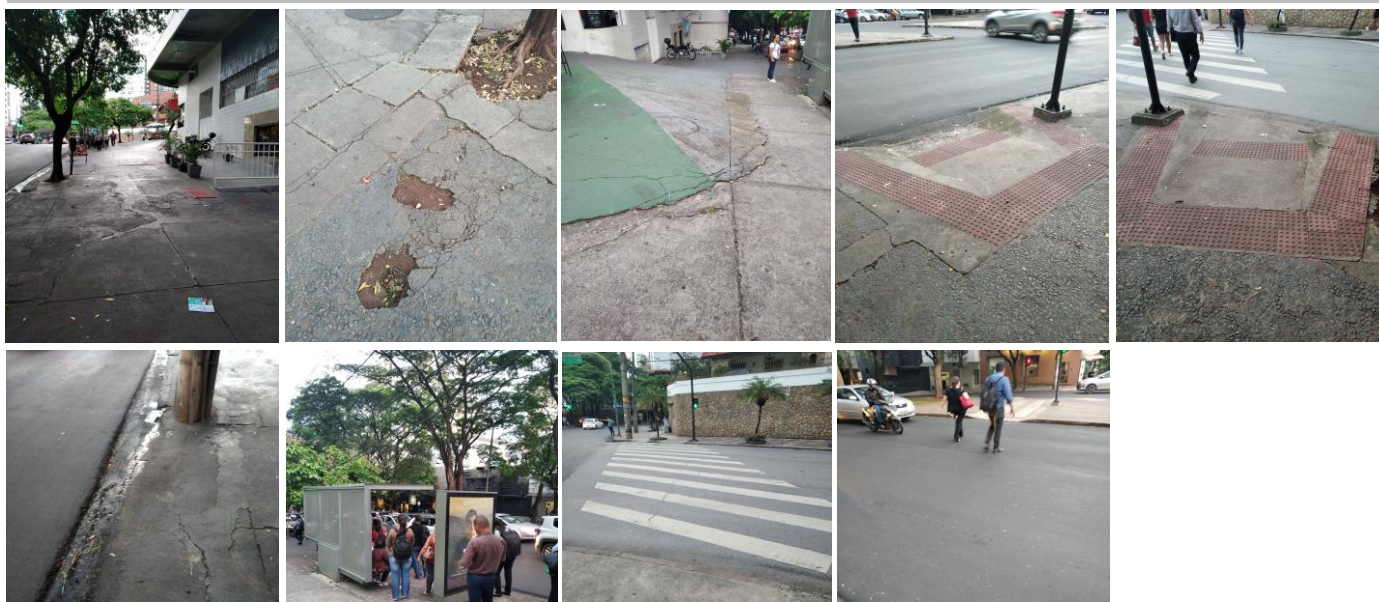
## Fotos Complementares - Detalhes do Passeio

| ID | Itens Avaliados | Respostas | Nota |
|---|---|---|---|
| P_13_2 | | Álvares Cabral recapeada. faixa de pedestres apagada. | 0 |
