DIAGNOSTICO DE CALÇADAS – LOTE 1

Prestação de Serviços de Elaboração e Desenvolvimento de Estudos Técnicos e Projetos Executivos de Prioridade ao Transporte Coletivo no Sistema Viário do Município de Belo Horizonte

Contrato Nº DJ047 de 2019

Relatório Diagnóstico Calcada - Lote 1_rev01

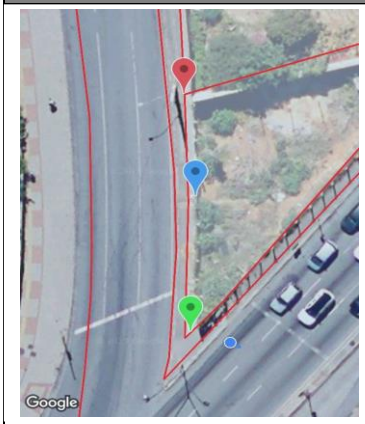
Foto Geral

Diagnóstico da Calçada	Qualidade do Serviço	
Endereço: Rua Padre Pedro Pinto, 100 **Data do Registro: 22/11/2019 11:34:10** **Num. Lote CTM: 190403500060**	*57*	*C*

ID	Itens Avaliados	Respostas	Nota
P_1	O Mobiliario urbano está dentro da faixa de serviço de 70 cm ?	Sim	-
P_2	Qual a largura livre do Passeio ?	Acima de 1.50 m	10
P_3	Tipo de revestimento da caçada ?	Concreto	10
P_4	Existencia de Buracos ?	Nenhum	10
P_5	Condições Gerais do Piso e meio-fio da calçada ?	Regular	5
P_6	Presença de desniveis ?	Médio	3
P_7	Tem rebaixamento de calçada para Pedestre ?	Sim	9
P_8	Possui piso tátil ao longo da Calçada ?	Não	-
P_9	A calçada Possui Rebaixamento de Veiculos correto ?	Não	0
P_10	Existencia de altura livre menor que 2,10 m ?	Não	-
P_11	O Passeio está no padrao da SMPU ?	Não	0
P_12	A testada possui prática de estacionamento sobre o passeio ?	Não	10
P_13	Existe algum dispositivo de Drenagem sobre a calçada ?	Não	0
P_14	Existe PED em frente a testada ?	Não	-
P_15	Existe FTP em frente a testada ?	Não	-
P_16	Classificação geral da calçada pelo pesquisador.	Ruim	0

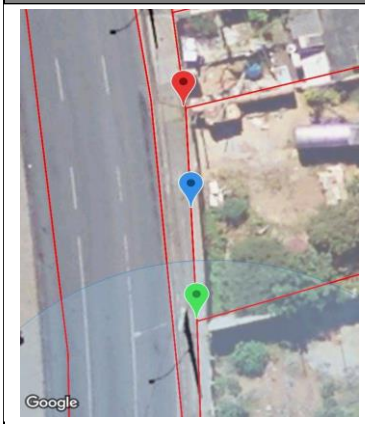
Foto Geral

Diagnóstico da Calçada	Qualidade do Serviço	
Endereço: Rua Padre Pedro Pinto, 108 **Data do Registro: 22/11/2019 11:36:03** **Num. Lote CTM: 190403500070**	*63*	*C*

ID	Itens Avaliados	Respostas	Nota
P_1	O Mobiliario urbano está dentro da faixa de serviço de 70 cm ?	Sim	-
P_2	Qual a largura livre do Passeio ?	Acima de 1.50 m	10
P_3	Tipo de revestimento da caçada ?	Concreto	10
P_4	Existencia de Buracos ?	Nenhum	10
P_5	Condições Gerais do Piso e meio-fio da calçada ?	Regular	5
P_6	Presença de desniveis ?	Médio	3
P_7	Tem rebaixamento de calçada para Pedestre ?	Não	10
P_8	Possui piso tátil ao longo da Calçada ?	Não	-
P_9	A calçada Possui Rebaixamento de Veiculos correto ?	Não	0
P_10	Existencia de altura livre menor que 2,10 m ?	Não	-
P_11	O Passeio está no padrao da SMPU ?	Não	0
P_12	A testada possui prática de estacionamento sobre o passeio ?	Não	10
P_13	Existe algum dispositivo de Drenagem sobre a calçada ?	Não	0
P_14	Existe PED em frente a testada ?	Não	-
P_15	Existe FTP em frente a testada ?	Não	-
P_16	Classificação geral da calçada pelo pesquisador.	Regular	5

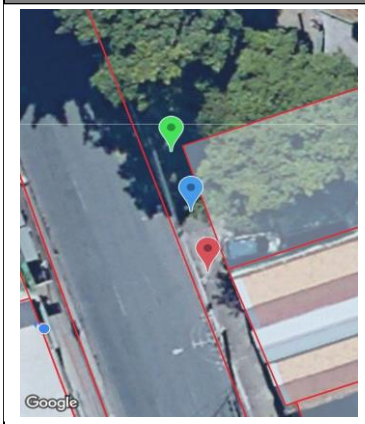
Foto Geral

Observações: Não foi possível identificar a numeração.

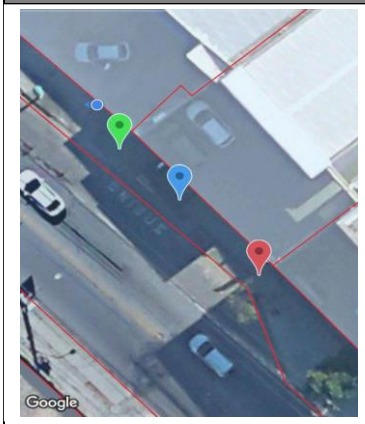
Diagnóstico da Calçada	Qualidade do Serviço	
Endereço: Rua Padre Pedro Pinto, 506 **Data do Registro: 22/11/2019 10:53:08** **Num. Lote CTM: 190405000060**	***70***	***C***

ID	Itens Avaliados	Respostas	Nota
P_7_1	Qual tipo do Rebaixo ?	-	0
P_7_1_1	Se for do Tipo 1, Passeio possui largura livre de 1,2 m ?	-	0
P_7_1_2	Se for do Tipo 1, O rebaixo tem abas conforme a norma ?	-	0
P_7_2	A rampa do rebaixo tem Inclinação da norma (8,33%) ?	-	0
P_7_3	O rebaixo possui piso tátil ?	-	0
P_7_3_1	O piso tátil de alerta e direcional do rebaixo está conforme a norma ?	-	0
P_8_1	O piso tátil está no eixo da faixa livre ?	Não	0
P_8_2	Se tem uma leve mudança de direção está conforme a norma ?	Não	0
P_8_3	Se tem mudança de direção de 90º ou maior está conforme a norma ?	-	0
P_8_4	Se tem mudança de direção de três faixas direcionais está conforme a norma ?	-	0
P_8_5	Se tem mudança de direção de quatro faixas direcionais está conforme a norma?	-	0
P_8_6	Tem piso tátil em pontos de ônibus conforme a norma?	Sim	0
P_8_7	O piso tátil tem conexão com os lotes vizinhos?	Sim	0
P_8_8	O piso tátil está em boas condições aparentes?	Sim	0

P_8_9	O piso tátil apresenta desenho com bom senso?	Sim	0
P_13_1	Dispositivo de Drenagem está devidamente instalado e bem conservado?	-	0
P_13_2	Dispositivo de Drenagem oferece risco para caminhamento seguro de pedestre?	-	0

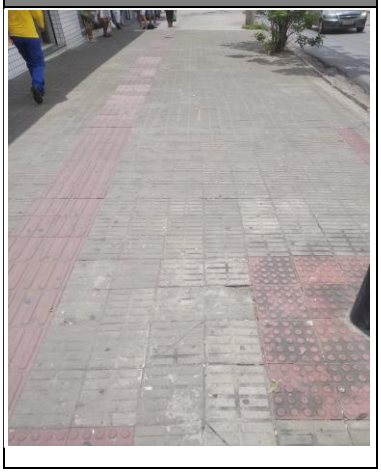
Diagnóstico da Calçada	Qualidade do Serviço	
Endereço: Rua Padre Pedro Pinto, 554 **Data do Registro: 22/11/2019 10:48:04** **Num. Lote CTM: 190405000120**	*60*	*C*

ID	Itens Avaliados	Respostas	Nota
P_1	O Mobiliario urbano está dentro da faixa de serviço de 70 cm ?	Sim	-
P_2	Qual a largura livre do Passeio ?	Acima de 1.50 m	10
P_3	Tipo de revestimento da caçada ?	Ladrilho Hidráulico	10
P_4	Existencia de Buracos ?	Nenhum	10
P_5	Condições Gerais do Piso e meio-fio da calçada ?	Regular	5
P_6	Presença de desniveis ?	Médio	3
P_7	Tem rebaixamento de calçada para Pedestre ?	Sim	7
P_8	Possui piso tátil ao longo da Calçada ?	Sim	-
P_9	A calçada Possui Rebaixamento de Veiculos correto ?	N.A	0
P_10	Existencia de altura livre menor que 2,10 m ?	Não	-
P_11	O Passeio está no padrao da SMPU ?	Não	0
P_12	A testada possui prática de estacionamento sobre o passeio ?	Não	10
P_13	Existe algum dispositivo de Drenagem sobre a calçada ?	Não	0
P_14	Existe PED em frente a testada ?	Não	-
P_15	Existe FTP em frente a testada ?	Sim	-
P_16	Classificação geral da calçada pelo pesquisador.	Regular	5

Diagnóstico da Calçada	Qualidade do Serviço	
Endereço: Rua Padre Pedro Pinto, 554 **Data do Registro: 22/11/2019 10:48:04** **Num. Lote CTM: 190405000120**	***60***	***C***

ID	Itens Avaliados	Respostas	Nota
P_7_1	Qual tipo do Rebaixo ?	Rebaixo Tipo 1 (trapézio)	0
P_7_1_1	Se for do Tipo 1, Passeio possui largura livre de 1,2 m ?	Sim	0
P_7_1_2	Se for do Tipo 1, O rebaixo tem abas conforme a norma ?	Não	-1
P_7_2	A rampa do rebaixo tem Inclinação da norma (8,33%) ?	Sim	0
P_7_3	O rebaixo possui piso tátil ?	Tem só piso de alerta	-1
P_7_3_1	O piso tátil de alerta e direcional do rebaixo está conforme a norma ?	Não	-1
P_8_1	O piso tátil está no eixo da faixa livre ?	Sim	0
P_8_2	Se tem uma leve mudança de direção está conforme a norma ?	Não	0
P_8_3	Se tem mudança de direção de 90º ou maior está conforme a norma ?	-	0
P_8_4	Se tem mudança de direção de três faixas direcionais está conforme a norma ?	-	0
P_8_5	Se tem mudança de direção de quatro faixas direcionais está conforme a norma?	-	0
P_8_6	Tem piso tátil em pontos de ônibus conforme a norma?	N.A	0
P_8_7	O piso tátil tem conexão com os lotes vizinhos?	Sim	0

P_8_8	O piso tátil está em boas condições aparentes?	Não	0
P_8_9	O piso tátil apresenta desenho com bom senso?	Sim	0
P_13_1	Dispositivo de Drenagem está devidamente instalado e bem conservado?	-	0
P_13_2	Dispositivo de Drenagem oferece risco para caminhamento seguro de pedestre?	-	0

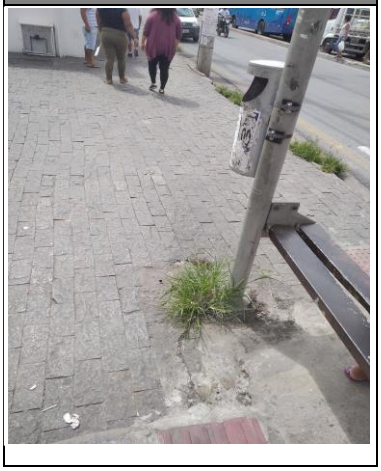
Diagnóstico da Calçada	Qualidade do Serviço	
Endereço: Rua Padre Pedro Pinto, 1284 **Data do Registro: 22/11/2019 09:26:20** **Num. Lote CTM: 190428000175**	***50***	***D***

ID	Itens Avaliados	Respostas	Nota
P_1	O Mobiliario urbano está dentro da faixa de serviço de 70 cm ?	Sim	-
P_2	Qual a largura livre do Passeio ?	Acima de 1.50 m	10
P_3	Tipo de revestimento da caçada ?	Outro	0
P_4	Existencia de Buracos ?	Nenhum	10
P_5	Condições Gerais do Piso e meio-fio da calçada ?	Regular	5
P_6	Presença de desniveis ?	Severo	0
P_7	Tem rebaixamento de calçada para Pedestre ?	Não	10
P_8	Possui piso tátil ao longo da Calçada ?	Não	-
P_9	A calçada Possui Rebaixamento de Veiculos correto ?	N.A	0
P_10	Existencia de altura livre menor que 2,10 m ?	Não	-
P_11	O Passeio está no padrao da SMPU ?	Não	0
P_12	A testada possui prática de estacionamento sobre o passeio ?	Não	10
P_13	Existe algum dispositivo de Drenagem sobre a calçada ?	Não	0
P_14	Existe PED em frente a testada ?	Não	-
P_15	Existe FTP em frente a testada ?	Não	-
P_16	Classificação geral da calçada pelo pesquisador.	Regular	5

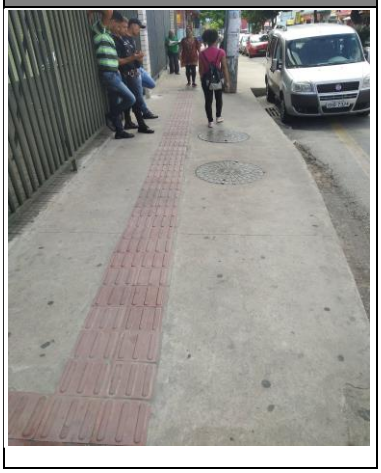
Diagnóstico da Calçada	Qualidade do Serviço	
Endereço: Rua Padre Pedro Pinto, 1460 **Data do Registro: 22/11/2019 09:04:04** **Num. Lote CTM: 190428000335**	***90***	***B***

ID	Itens Avaliados	Respostas	Nota
P_1	O Mobiliario urbano está dentro da faixa de serviço de 70 cm ?	Sim	-
P_2	Qual a largura livre do Passeio ?	Acima de 1.50 m	10
P_3	Tipo de revestimento da caçada ?	Concreto	10
P_4	Existencia de Buracos ?	Nenhum	10
P_5	Condições Gerais do Piso e meio-fio da calçada ?	Ótimo(a)	10
P_6	Presença de desniveis ?	Nenhum	10
P_7	Tem rebaixamento de calçada para Pedestre ?	Não	10
P_8	Possui piso tátil ao longo da Calçada ?	Sim	-
P_9	A calçada Possui Rebaixamento de Veiculos correto ?	Sim	10
P_10	Existencia de altura livre menor que 2,10 m ?	Não	-
P_11	O Passeio está no padrao da SMPU ?	Não	0
P_12	A testada possui prática de estacionamento sobre o passeio ?	Não	10
P_13	Existe algum dispositivo de Drenagem sobre a calçada ?	Não	0
P_14	Existe PED em frente a testada ?	Não	-
P_15	Existe FTP em frente a testada ?	Não	-
P_16	Classificação geral da calçada pelo pesquisador.	Ótimo(a)	10

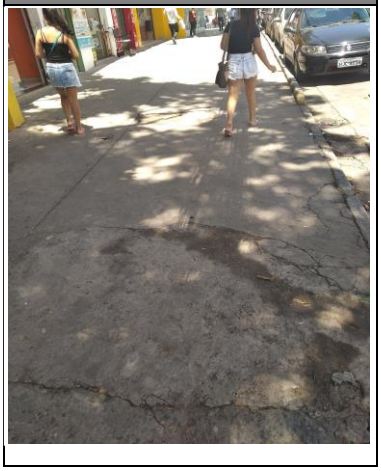
Diagnóstico da Calçada	Qualidade do Serviço	
Endereço: Rua Padre Pedro Pinto, 1612 **Data do Registro: 21/11/2019 12:38:06** **Num. Lote CTM: 190928400075**	***75***	***B***

ID	Itens Avaliados	Respostas	Nota
P_1	O Mobiliario urbano está dentro da faixa de serviço de 70 cm ?	Sim	-
P_2	Qual a largura livre do Passeio ?	Acima de 1.50 m	10
P_3	Tipo de revestimento da caçada ?	Concreto	10
P_4	Existencia de Buracos ?	Poucos	5
P_5	Condições Gerais do Piso e meio-fio da calçada ?	Regular	5
P_6	Presença de desniveis ?	Nenhum	10
P_7	Tem rebaixamento de calçada para Pedestre ?	Não	10
P_8	Possui piso tátil ao longo da Calçada ?	Não	-
P_9	A calçada Possui Rebaixamento de Veiculos correto ?	Sim	10
P_10	Existencia de altura livre menor que 2,10 m ?	Não	-
P_11	O Passeio está no padrao da SMPU ?	Não	0
P_12	A testada possui prática de estacionamento sobre o passeio ?	Não	10
P_13	Existe algum dispositivo de Drenagem sobre a calçada ?	Não	0
P_14	Existe PED em frente a testada ?	Não	-
P_15	Existe FTP em frente a testada ?	Não	-
P_16	Classificação geral da calçada pelo pesquisador.	Regular	5

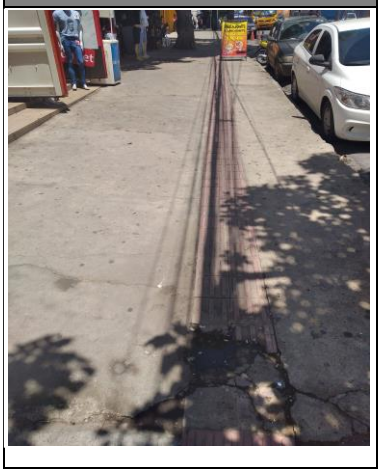
Diagnóstico da Calçada	Qualidade do Serviço	
Endereço: Rua Padre Pedro Pinto, 1628 **Data do Registro: 21/11/2019 12:36:19** **Num. Lote CTM: 190928400100**	***80***	***B***

ID	Itens Avaliados	Respostas	Nota
P_1	O Mobiliario urbano está dentro da faixa de serviço de 70 cm ?	Sim	-
P_2	Qual a largura livre do Passeio ?	Acima de 1.50 m	10
P_3	Tipo de revestimento da caçada ?	Concreto	10
P_4	Existencia de Buracos ?	Poucos	5
P_5	Condições Gerais do Piso e meio-fio da calçada ?	Regular	5
P_6	Presença de desniveis ?	Nenhum	10
P_7	Tem rebaixamento de calçada para Pedestre ?	Não	10
P_8	Possui piso tátil ao longo da Calçada ?	Sim	-
P_9	A calçada Possui Rebaixamento de Veiculos correto ?	Sim	10
P_10	Existencia de altura livre menor que 2,10 m ?	Não	-
P_11	O Passeio está no padrao da SMPU ?	Não	0
P_12	A testada possui prática de estacionamento sobre o passeio ?	Não	10
P_13	Existe algum dispositivo de Drenagem sobre a calçada ?	Não	0
P_14	Existe PED em frente a testada ?	Não	-
P_15	Existe FTP em frente a testada ?	Não	-
P_16	Classificação geral da calçada pelo pesquisador.	Ótimo(a)	10

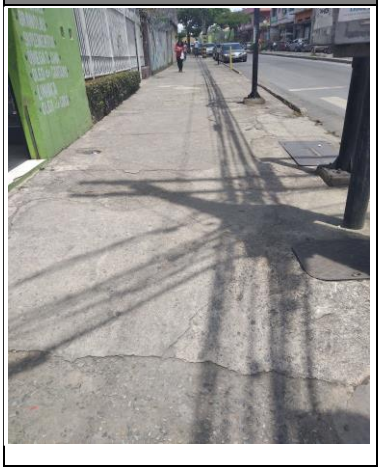
Diagnóstico da Calçada	Qualidade do Serviço	
Endereço: Rua Padre Pedro Pinto, 1684 **Data do Registro: 21/11/2019 12:31:10** **Num. Lote CTM: 190928400200**	***71***	***B***

ID	Itens Avaliados	Respostas	Nota
P_1	O Mobiliario urbano está dentro da faixa de serviço de 70 cm ?	Sim	-
P_2	Qual a largura livre do Passeio ?	Acima de 1.50 m	10
P_3	Tipo de revestimento da caçada ?	Concreto	10
P_4	Existencia de Buracos ?	Poucos	5
P_5	Condições Gerais do Piso e meio-fio da calçada ?	Regular	5
P_6	Presença de desniveis ?	Leve	7
P_7	Tem rebaixamento de calçada para Pedestre ?	Sim	9
P_8	Possui piso tátil ao longo da Calçada ?	Não	-
P_9	A calçada Possui Rebaixamento de Veiculos correto ?	Sim	10
P_10	Existencia de altura livre menor que 2,10 m ?	Não	-
P_11	O Passeio está no padrao da SMPU ?	Não	0
P_12	A testada possui prática de estacionamento sobre o passeio ?	Não	10
P_13	Existe algum dispositivo de Drenagem sobre a calçada ?	Não	0
P_14	Existe PED em frente a testada ?	Não	-
P_15	Existe FTP em frente a testada ?	Sim	-
P_16	Classificação geral da calçada pelo pesquisador.	Regular	5

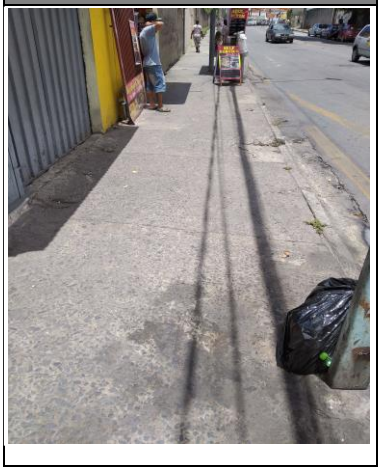
Diagnóstico da Calçada	Qualidade do Serviço	
Endereço: Rua Padre Pedro Pinto, 1998 **Data do Registro: 21/11/2019 12:13:40** **Num. Lote CTM: 190588900215**	*70*	*C*

ID	Itens Avaliados	Respostas	Nota
P_1	O Mobiliario urbano está dentro da faixa de serviço de 70 cm ?	Sim	-
P_2	Qual a largura livre do Passeio ?	Acima de 1.50 m	10
P_3	Tipo de revestimento da caçada ?	Concreto	10
P_4	Existencia de Buracos ?	Nenhum	10
P_5	Condições Gerais do Piso e meio-fio da calçada ?	Regular	5
P_6	Presença de desniveis ?	Nenhum	10
P_7	Tem rebaixamento de calçada para Pedestre ?	Não	10
P_8	Possui piso tátil ao longo da Calçada ?	Não	-
P_9	A calçada Possui Rebaixamento de Veiculos correto ?	Não	0
P_10	Existencia de altura livre menor que 2,10 m ?	Não	-
P_11	O Passeio está no padrao da SMPU ?	Não	0
P_12	A testada possui prática de estacionamento sobre o passeio ?	Não	10
P_13	Existe algum dispositivo de Drenagem sobre a calçada ?	Não	0
P_14	Existe PED em frente a testada ?	Sim	-
P_15	Existe FTP em frente a testada ?	Não	-
P_16	Classificação geral da calçada pelo pesquisador.	Regular	5

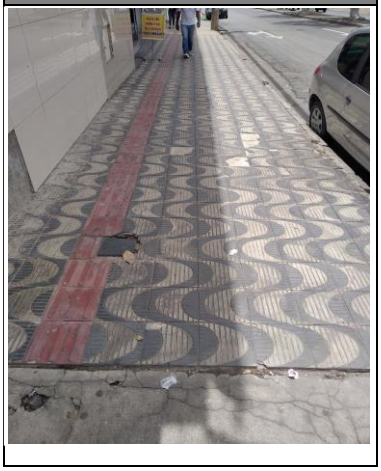
Diagnóstico da Calçada	Qualidade do Serviço	
Endereço: Rua Padre Pedro Pinto, 2250 **Data do Registro: 21/11/2019 11:22:41** **Num. Lote CTM: 190429300040**	***75***	***B***

ID	Itens Avaliados	Respostas	Nota
P_1	O Mobiliario urbano está dentro da faixa de serviço de 70 cm ?	Sim	-
P_2	Qual a largura livre do Passeio ?	Acima de 1.50 m	10
P_3	Tipo de revestimento da caçada ?	Ladrilho Hidráulico	10
P_4	Existencia de Buracos ?	Nenhum	10
P_5	Condições Gerais do Piso e meio-fio da calçada ?	Regular	5
P_6	Presença de desniveis ?	Nenhum	10
P_7	Tem rebaixamento de calçada para Pedestre ?	Não	10
P_8	Possui piso tátil ao longo da Calçada ?	Sim	-
P_9	A calçada Possui Rebaixamento de Veiculos correto ?	N.A	0
P_10	Existencia de altura livre menor que 2,10 m ?	Não	-
P_11	O Passeio está no padrao da SMPU ?	Não	0
P_12	A testada possui prática de estacionamento sobre o passeio ?	Não	10
P_13	Existe algum dispositivo de Drenagem sobre a calçada ?	Não	0
P_14	Existe PED em frente a testada ?	Não	-
P_15	Existe FTP em frente a testada ?	Não	-
P_16	Classificação geral da calçada pelo pesquisador.	Ótimo(a)	10

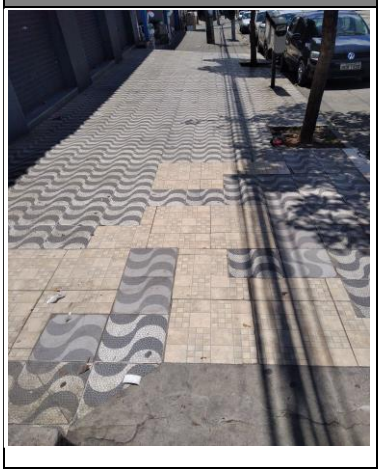
Foto Geral

Diagnóstico da Calçada	Qualidade do Serviço	
Endereço: Rua Padre Pedro Pinto, 2640 **Data do Registro: 21/11/2019 11:08:35** **Num. Lote CTM: 190139600035**	***55***	***C***

ID	Itens Avaliados	Respostas	Nota
P_1	O Mobiliario urbano está dentro da faixa de serviço de 70 cm ?	Sim	-
P_2	Qual a largura livre do Passeio ?	Acima de 1.50 m	10
P_3	Tipo de revestimento da caçada ?	Outro	0
P_4	Existencia de Buracos ?	Nenhum	10
P_5	Condições Gerais do Piso e meio-fio da calçada ?	Ótimo(a)	10
P_6	Presença de desniveis ?	Severo	0
P_7	Tem rebaixamento de calçada para Pedestre ?	Não	10
P_8	Possui piso tátil ao longo da Calçada ?	Não	-
P_9	A calçada Possui Rebaixamento de Veiculos correto ?	N.A	0
P_10	Existencia de altura livre menor que 2,10 m ?	Não	-
P_11	O Passeio está no padrao da SMPU ?	Não	0
P_12	A testada possui prática de estacionamento sobre o passeio ?	Não	10
P_13	Existe algum dispositivo de Drenagem sobre a calçada ?	Não	0
P_14	Existe PED em frente a testada ?	Não	-
P_15	Existe FTP em frente a testada ?	Não	-
P_16	Classificação geral da calçada pelo pesquisador.	Regular	5

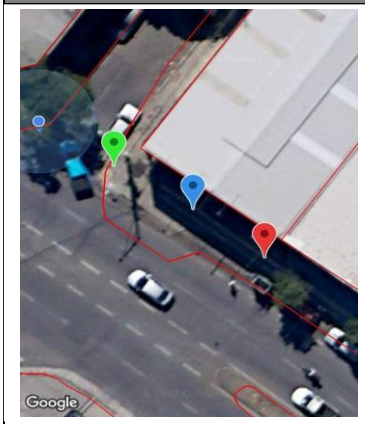
Foto Geral

Diagnóstico da Calçada	Qualidade do Serviço	
Endereço: Rua Padre Pedro Pinto, 2660 **Data do Registro: 21/11/2019 11:05:50** **Num. Lote CTM: 190139600050**	*58*	*C*

ID	Itens Avaliados	Respostas	Nota
P_1	O Mobiliario urbano está dentro da faixa de serviço de 70 cm ?	Sim	-
P_2	Qual a largura livre do Passeio ?	Acima de 1.50 m	10
P_3	Tipo de revestimento da caçada ?	Pedra Portuguesa	8
P_4	Existencia de Buracos ?	Nenhum	10
P_5	Condições Gerais do Piso e meio-fio da calçada ?	Regular	5
P_6	Presença de desniveis ?	Severo	0
P_7	Tem rebaixamento de calçada para Pedestre ?	Não	10
P_8	Possui piso tátil ao longo da Calçada ?	Não	-
P_9	A calçada Possui Rebaixamento de Veiculos correto ?	Não	0
P_10	Existencia de altura livre menor que 2,10 m ?	Não	-
P_11	O Passeio está no padrao da SMPU ?	Não	0
P_12	A testada possui prática de estacionamento sobre o passeio ?	Não	10
P_13	Existe algum dispositivo de Drenagem sobre a calçada ?	Não	0
P_14	Existe PED em frente a testada ?	Não	-
P_15	Existe FTP em frente a testada ?	Não	-
P_16	Classificação geral da calçada pelo pesquisador.	Regular	5

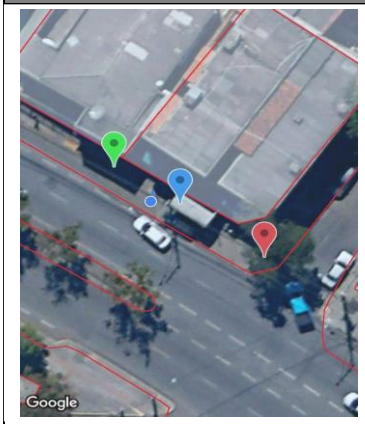
Foto Geral

Diagnóstico da Calçada	Qualidade do Serviço	
Endereço: Rua Padre Pedro Pinto, 2680 **Data do Registro: 21/11/2019 10:54:25** **Num. Lote CTM: 190518200345**	***50***	***D***

ID	Itens Avaliados	Respostas	Nota
P_1	O Mobiliario urbano está dentro da faixa de serviço de 70 cm ?	Não	-
P_2	Qual a largura livre do Passeio ?	Acima de 1.50 m	10
P_3	Tipo de revestimento da caçada ?	Pedra Portuguesa	8
P_4	Existencia de Buracos ?	Muitos	0
P_5	Condições Gerais do Piso e meio-fio da calçada ?	Péssimo	0
P_6	Presença de desniveis ?	Leve	7
P_7	Tem rebaixamento de calçada para Pedestre ?	Não	10
P_8	Possui piso tátil ao longo da Calçada ?	Não	-
P_9	A calçada Possui Rebaixamento de Veiculos correto ?	N.A	0
P_10	Existencia de altura livre menor que 2,10 m ?	Não	-
P_11	O Passeio está no padrao da SMPU ?	Não	0
P_12	A testada possui prática de estacionamento sobre o passeio ?	Não	10
P_13	Existe algum dispositivo de Drenagem sobre a calçada ?	Não	0
P_14	Existe PED em frente a testada ?	Não	-
P_15	Existe FTP em frente a testada ?	Não	-
P_16	Classificação geral da calçada pelo pesquisador.	Regular	5

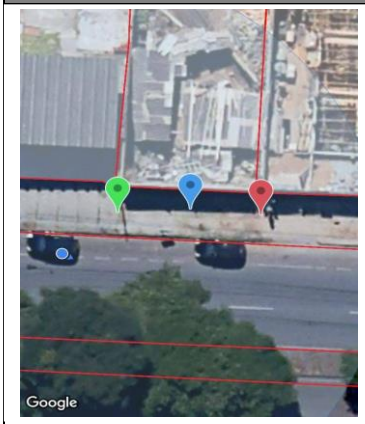
Localização da Testada

Diagnóstico da Calçada	Qualidade do Serviço	
Endereço: Rua Padre Pedro Pinto, 5030 **Data do Registro: 21/11/2019 09:24:22** **Num. Lote CTM: 190152900235**	*60*	*C*

ID	Itens Avaliados	Respostas	Nota
P_1	O Mobiliario urbano está dentro da faixa de serviço de 70 cm ?	Sim	-
P_2	Qual a largura livre do Passeio ?	Acima de 1.50 m	10
P_3	Tipo de revestimento da caçada ?	Concreto	10
P_4	Existencia de Buracos ?	Poucos	5
P_5	Condições Gerais do Piso e meio-fio da calçada ?	Péssimo	0
P_6	Presença de desniveis ?	Nenhum	10
P_7	Tem rebaixamento de calçada para Pedestre ?	Não	10
P_8	Possui piso tátil ao longo da Calçada ?	Não	-
P_9	A calçada Possui Rebaixamento de Veiculos correto ?	N.A	0
P_10	Existencia de altura livre menor que 2,10 m ?	Não	-
P_11	O Passeio está no padrao da SMPU ?	Não	0
P_12	A testada possui prática de estacionamento sobre o passeio ?	Não	10
P_13	Existe algum dispositivo de Drenagem sobre a calçada ?	Não	0
P_14	Existe PED em frente a testada ?	Não	-
P_15	Existe FTP em frente a testada ?	Não	-
P_16	Classificação geral da calçada pelo pesquisador.	Regular	5

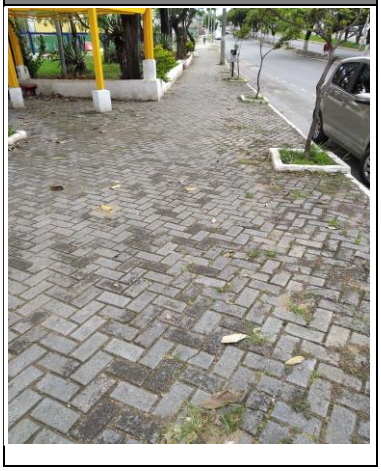
Localização da Testada

Diagnóstico da Calçada	Qualidade do Serviço	
Endereço: Rua Padre Pedro Pinto, s/nº **Data do Registro: 21/11/2019 09:20:58** **Num. Lote CTM: sem CTM**	***77***	***B***

ID	Itens Avaliados	Respostas	Nota
P_1	O Mobiliario urbano está dentro da faixa de serviço de 70 cm ?	Sim	-
P_2	Qual a largura livre do Passeio ?	Acima de 1.50 m	10
P_3	Tipo de revestimento da caçada ?	Bloco Intertravado de Concreto	10
P_4	Existencia de Buracos ?	Nenhum	10
P_5	Condições Gerais do Piso e meio-fio da calçada ?	Ótimo(a)	10
P_6	Presença de desniveis ?	Nenhum	10
P_7	Tem rebaixamento de calçada para Pedestre ?	Sim	7
P_8	Possui piso tátil ao longo da Calçada ?	Não	-
P_9	A calçada Possui Rebaixamento de Veiculos correto ?	N.A	0
P_10	Existencia de altura livre menor que 2,10 m ?	Não	-
P_11	O Passeio está no padrao da SMPU ?	Não	0
P_12	A testada possui prática de estacionamento sobre o passeio ?	Não	10
P_13	Existe algum dispositivo de Drenagem sobre a calçada ?	Não	0
P_14	Existe PED em frente a testada ?	Não	-
P_15	Existe FTP em frente a testada ?	Não	-
P_16	Classificação geral da calçada pelo pesquisador.	Ótimo(a)	10

Observações: **Praça João Alves**

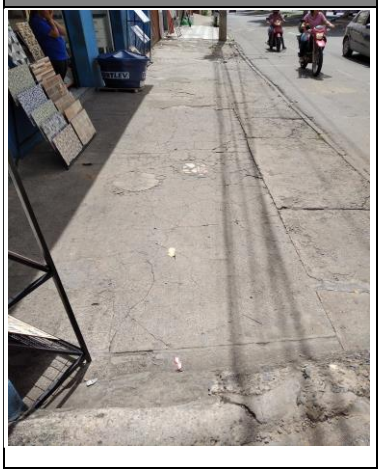
Diagnóstico da Calçada	Qualidade do Serviço	
Endereço: Rua Padre Pedro Pinto, 5420 **Data do Registro: 21/11/2019 09:03:51** **Num. Lote CTM: 190201400210**	*55*	*C*

ID	Itens Avaliados	Respostas	Nota
P_1	O Mobiliario urbano está dentro da faixa de serviço de 70 cm ?	Sim	-
P_2	Qual a largura livre do Passeio ?	Acima de 1.50 m	10
P_3	Tipo de revestimento da caçada ?	Concreto	10
P_4	Existencia de Buracos ?	Nenhum	10
P_5	Condições Gerais do Piso e meio-fio da calçada ?	Péssimo	0
P_6	Presença de desniveis ?	Severo	0
P_7	Tem rebaixamento de calçada para Pedestre ?	Não	10
P_8	Possui piso tátil ao longo da Calçada ?	Não	-
P_9	A calçada Possui Rebaixamento de Veiculos correto ?	Não	0
P_10	Existencia de altura livre menor que 2,10 m ?	Não	-
P_11	O Passeio está no padrao da SMPU ?	Não	0
P_12	A testada possui prática de estacionamento sobre o passeio ?	Não	10
P_13	Existe algum dispositivo de Drenagem sobre a calçada ?	Não	0
P_14	Existe PED em frente a testada ?	Não	-
P_15	Existe FTP em frente a testada ?	Não	-
P_16	Classificação geral da calçada pelo pesquisador.	Regular	5

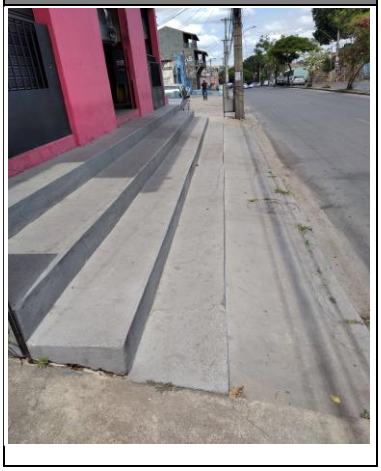
Diagnóstico da Calçada	Qualidade do Serviço	
Endereço: Rua Padre Pedro Pinto, 5580 **Data do Registro: 13/11/2019 13:23:11** **Num. Lote CTM: 190527000095**	*60*	*C*

ID	Itens Avaliados	Respostas	Nota
P_1	O Mobiliario urbano está dentro da faixa de serviço de 70 cm ?	Sim	-
P_2	Qual a largura livre do Passeio ?	Acima de 1.50 m	10
P_3	Tipo de revestimento da caçada ?	Concreto	10
P_4	Existencia de Buracos ?	Nenhum	10
P_5	Condições Gerais do Piso e meio-fio da calçada ?	Ótimo(a)	10
P_6	Presença de desniveis ?	Severo	0
P_7	Tem rebaixamento de calçada para Pedestre ?	Não	10
P_8	Possui piso tátil ao longo da Calçada ?	Não	-
P_9	A calçada Possui Rebaixamento de Veiculos correto ?	Não	0
P_10	Existencia de altura livre menor que 2,10 m ?	Não	-
P_11	O Passeio está no padrao da SMPU ?	Não	0
P_12	A testada possui prática de estacionamento sobre o passeio ?	Não	10
P_13	Existe algum dispositivo de Drenagem sobre a calçada ?	Não	0
P_14	Existe PED em frente a testada ?	Não	-
P_15	Existe FTP em frente a testada ?	Não	-
P_16	Classificação geral da calçada pelo pesquisador.	Ruim	0

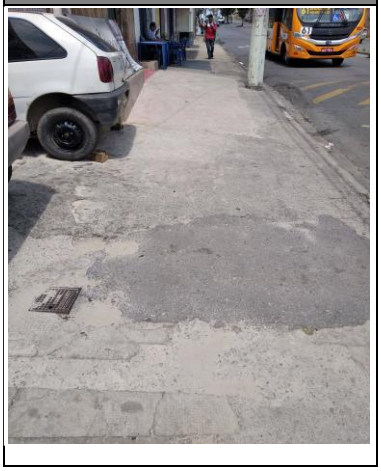
Diagnóstico da Calçada	Qualidade do Serviço	
Endereço: Rua Padre Pedro Pinto, 5790 **Data do Registro: 13/11/2019 13:00:45** **Num. Lote CTM: 190527000325**	*55*	*C*

ID	Itens Avaliados	Respostas	Nota
P_1	O Mobiliario urbano está dentro da faixa de serviço de 70 cm ?	Sim	-
P_2	Qual a largura livre do Passeio ?	Acima de 1.50 m	10
P_3	Tipo de revestimento da caçada ?	Concreto	10
P_4	Existencia de Buracos ?	Nenhum	10
P_5	Condições Gerais do Piso e meio-fio da calçada ?	Péssimo	0
P_6	Presença de desniveis ?	Severo	0
P_7	Tem rebaixamento de calçada para Pedestre ?	Não	10
P_8	Possui piso tátil ao longo da Calçada ?	Não	-
P_9	A calçada Possui Rebaixamento de Veiculos correto ?	Sim	10
P_10	Existencia de altura livre menor que 2,10 m ?	Não	-
P_11	O Passeio está no padrao da SMPU ?	Não	0
P_12	A testada possui prática de estacionamento sobre o passeio ?	Sim	0
P_13	Existe algum dispositivo de Drenagem sobre a calçada ?	Não	0
P_14	Existe PED em frente a testada ?	Não	-
P_15	Existe FTP em frente a testada ?	Não	-
P_16	Classificação geral da calçada pelo pesquisador.	Regular	5

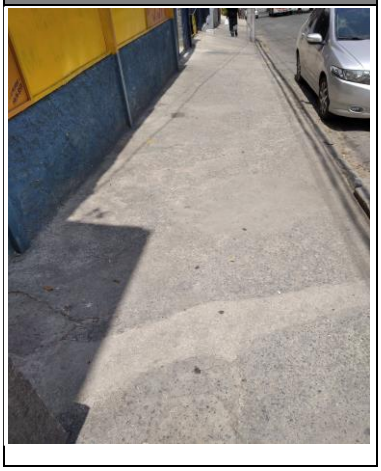
Diagnóstico da Calçada	Qualidade do Serviço	
Endereço: Rua Padre Pedro Pinto, 5950 **Data do Registro: 13/11/2019 12:31:03** **Num. Lote CTM: 190525500080**	*60*	*C*

ID	Itens Avaliados	Respostas	Nota
P_1	O Mobiliario urbano está dentro da faixa de serviço de 70 cm ?	Sim	-
P_2	Qual a largura livre do Passeio ?	Acima de 1.50 m	10
P_3	Tipo de revestimento da caçada ?	Concreto	10
P_4	Existencia de Buracos ?	Nenhum	10
P_5	Condições Gerais do Piso e meio-fio da calçada ?	Regular	5
P_6	Presença de desniveis ?	Severo	0
P_7	Tem rebaixamento de calçada para Pedestre ?	Não	10
P_8	Possui piso tátil ao longo da Calçada ?	Não	-
P_9	A calçada Possui Rebaixamento de Veiculos correto ?	Não	0
P_10	Existencia de altura livre menor que 2,10 m ?	Não	-
P_11	O Passeio está no padrao da SMPU ?	Não	0
P_12	A testada possui prática de estacionamento sobre o passeio ?	Não	10
P_13	Existe algum dispositivo de Drenagem sobre a calçada ?	Não	0
P_14	Existe PED em frente a testada ?	Sim	-
P_15	Existe FTP em frente a testada ?	Não	-
P_16	Classificação geral da calçada pelo pesquisador.	Regular	5

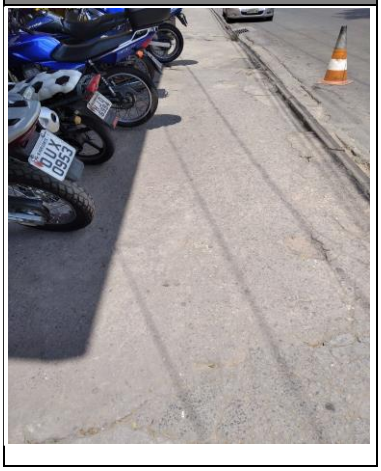
Diagnóstico da Calçada	Qualidade do Serviço	
Endereço: Rua Padre Pedro Pinto, 5980 **Data do Registro: 13/11/2019 12:26:23** **Num. Lote CTM: 190525500115**	***41***	***D***

ID	Itens Avaliados	Respostas	Nota
P_1	O Mobiliario urbano está dentro da faixa de serviço de 70 cm ?	Sim	-
P_2	Qual a largura livre do Passeio ?	Entre 1.20 m e 1.50 m	6
P_3	Tipo de revestimento da caçada ?	Concreto	10
P_4	Existencia de Buracos ?	Poucos	5
P_5	Condições Gerais do Piso e meio-fio da calçada ?	Regular	5
P_6	Presença de desniveis ?	Severo	0
P_7	Tem rebaixamento de calçada para Pedestre ?	Não	10
P_8	Possui piso tátil ao longo da Calçada ?	Não	-
P_9	A calçada Possui Rebaixamento de Veiculos correto ?	Não	0
P_10	Existencia de altura livre menor que 2,10 m ?	Não	-
P_11	O Passeio está no padrao da SMPU ?	Não	0
P_12	A testada possui prática de estacionamento sobre o passeio ?	Sim	0
P_13	Existe algum dispositivo de Drenagem sobre a calçada ?	Não	0
P_14	Existe PED em frente a testada ?	Não	-
P_15	Existe FTP em frente a testada ?	Não	-
P_16	Classificação geral da calçada pelo pesquisador.	Regular	5

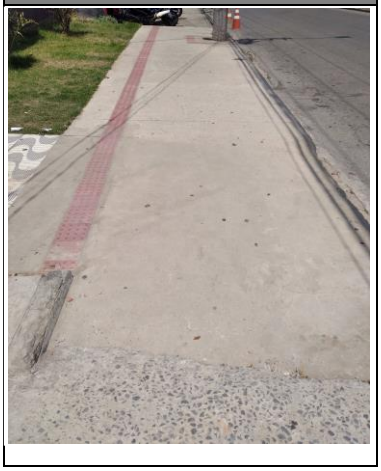
Diagnóstico da Calçada	Qualidade do Serviço	
Endereço: Rua Padre Pedro Pinto, 5990 **Data do Registro: 13/11/2019 12:24:18** **Num. Lote CTM: 190525500125**	*70*	*C*

ID	Itens Avaliados	Respostas	Nota
P_1	O Mobiliario urbano está dentro da faixa de serviço de 70 cm ?	Sim	-
P_2	Qual a largura livre do Passeio ?	Acima de 1.50 m	10
P_3	Tipo de revestimento da caçada ?	Concreto	10
P_4	Existencia de Buracos ?	Nenhum	10
P_5	Condições Gerais do Piso e meio-fio da calçada ?	Regular	5
P_6	Presença de desniveis ?	Severo	0
P_7	Tem rebaixamento de calçada para Pedestre ?	Não	10
P_8	Possui piso tátil ao longo da Calçada ?	Sim	-
P_9	A calçada Possui Rebaixamento de Veiculos correto ?	Sim	10
P_10	Existencia de altura livre menor que 2,10 m ?	Não	-
P_11	O Passeio está no padrao da SMPU ?	Não	0
P_12	A testada possui prática de estacionamento sobre o passeio ?	Não	10
P_13	Existe algum dispositivo de Drenagem sobre a calçada ?	Não	0
P_14	Existe PED em frente a testada ?	Não	-
P_15	Existe FTP em frente a testada ?	Não	-
P_16	Classificação geral da calçada pelo pesquisador.	Regular	5

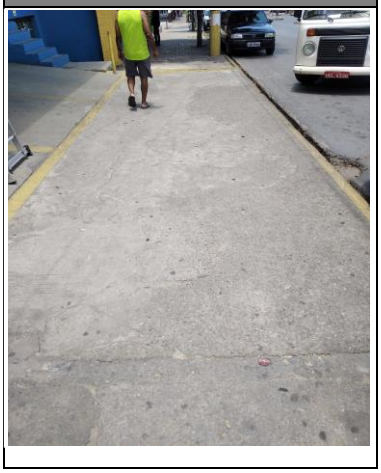
Diagnóstico da Calçada	Qualidade do Serviço	
Endereço: Rua Padre Pedro Pinto, 6170 **Data do Registro: 13/11/2019 11:56:34** **Num. Lote CTM: 190522700030**	*60*	*C*

ID	Itens Avaliados	Respostas	Nota
P_1	O Mobiliario urbano está dentro da faixa de serviço de 70 cm ?	Sim	-
P_2	Qual a largura livre do Passeio ?	Acima de 1.50 m	10
P_3	Tipo de revestimento da caçada ?	Concreto	10
P_4	Existencia de Buracos ?	Nenhum	10
P_5	Condições Gerais do Piso e meio-fio da calçada ?	Regular	5
P_6	Presença de desniveis ?	Severo	0
P_7	Tem rebaixamento de calçada para Pedestre ?	Não	10
P_8	Possui piso tátil ao longo da Calçada ?	Não	-
P_9	A calçada Possui Rebaixamento de Veiculos correto ?	Não	0
P_10	Existencia de altura livre menor que 2,10 m ?	Não	-
P_11	O Passeio está no padrao da SMPU ?	Não	0
P_12	A testada possui prática de estacionamento sobre o passeio ?	Não	10
P_13	Existe algum dispositivo de Drenagem sobre a calçada ?	Não	0
P_14	Existe PED em frente a testada ?	Não	-
P_15	Existe FTP em frente a testada ?	Não	-
P_16	Classificação geral da calçada pelo pesquisador.	Regular	5

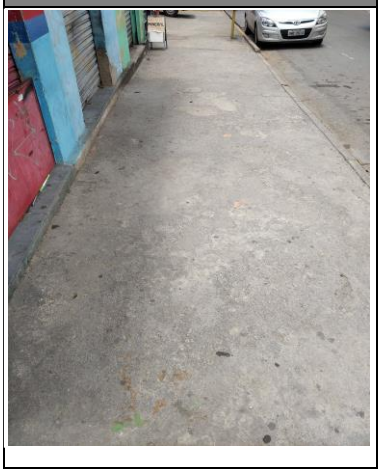
Diagnóstico da Calçada	Qualidade do Serviço	
Endereço: Rua Padre Pedro Pinto, 6180 **Data do Registro: 13/11/2019 11:54:59** **Num. Lote CTM: 190522700045**	***75***	***B***

ID	Itens Avaliados	Respostas	Nota
P_1	O Mobiliario urbano está dentro da faixa de serviço de 70 cm ?	Sim	-
P_2	Qual a largura livre do Passeio ?	Acima de 1.50 m	10
P_3	Tipo de revestimento da caçada ?	Concreto	10
P_4	Existencia de Buracos ?	Nenhum	10
P_5	Condições Gerais do Piso e meio-fio da calçada ?	Regular	5
P_6	Presença de desniveis ?	Severo	0
P_7	Tem rebaixamento de calçada para Pedestre ?	Não	10
P_8	Possui piso tátil ao longo da Calçada ?	Não	-
P_9	A calçada Possui Rebaixamento de Veiculos correto ?	Sim	10
P_10	Existencia de altura livre menor que 2,10 m ?	Não	-
P_11	O Passeio está no padrao da SMPU ?	Não	0
P_12	A testada possui prática de estacionamento sobre o passeio ?	Não	10
P_13	Existe algum dispositivo de Drenagem sobre a calçada ?	Não	0
P_14	Existe PED em frente a testada ?	Não	-
P_15	Existe FTP em frente a testada ?	Não	-
P_16	Classificação geral da calçada pelo pesquisador.	Ótimo(a)	10

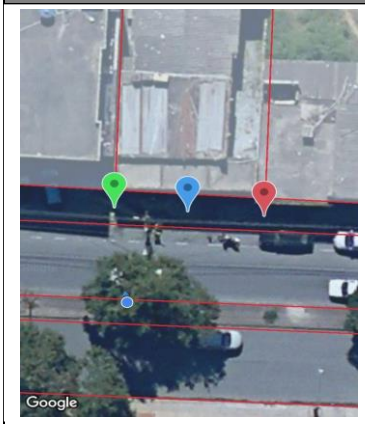
Foto Geral

Diagnóstico da Calçada	Qualidade do Serviço	
Endereço: Rua Padre Pedro Pinto, 6190 **Data do Registro: 13/11/2019 11:53:35** **Num. Lote CTM: 190522700055**	***55***	***C***

ID	Itens Avaliados	Respostas	Nota
P_1	O Mobiliario urbano está dentro da faixa de serviço de 70 cm ?	Sim	-
P_2	Qual a largura livre do Passeio ?	Acima de 1.50 m	10
P_3	Tipo de revestimento da caçada ?	Concreto	10
P_4	Existencia de Buracos ?	Nenhum	10
P_5	Condições Gerais do Piso e meio-fio da calçada ?	Péssimo	0
P_6	Presença de desniveis ?	Severo	0
P_7	Tem rebaixamento de calçada para Pedestre ?	Não	10
P_8	Possui piso tátil ao longo da Calçada ?	Sim	-
P_9	A calçada Possui Rebaixamento de Veiculos correto ?	Sim	10
P_10	Existencia de altura livre menor que 2,10 m ?	Não	-
P_11	O Passeio está no padrao da SMPU ?	Não	0
P_12	A testada possui prática de estacionamento sobre o passeio ?	Sim	0
P_13	Existe algum dispositivo de Drenagem sobre a calçada ?	Não	0
P_14	Existe PED em frente a testada ?	Não	-
P_15	Existe FTP em frente a testada ?	Não	-
P_16	Classificação geral da calçada pelo pesquisador.	Regular	5

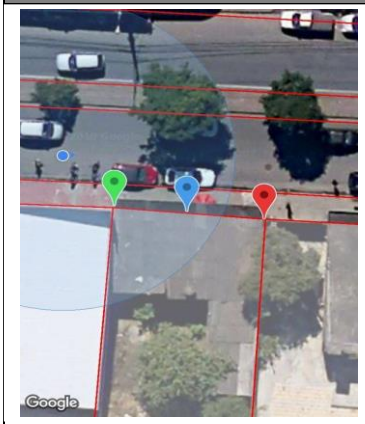
Foto Geral

Diagnóstico da Calçada	Qualidade do Serviço	
Endereço: Rua Padre Pedro Pinto, 6693 **Data do Registro: 13/11/2019 10:31:07** **Num. Lote CTM: 210654700285**	*65*	*C*

ID	Itens Avaliados	Respostas	Nota
P_1	O Mobiliario urbano está dentro da faixa de serviço de 70 cm ?	Sim	-
P_2	Qual a largura livre do Passeio ?	Acima de 1.50 m	10
P_3	Tipo de revestimento da caçada ?	Concreto	10
P_4	Existencia de Buracos ?	Nenhum	10
P_5	Condições Gerais do Piso e meio-fio da calçada ?	Péssimo	0
P_6	Presença de desniveis ?	Nenhum	10
P_7	Tem rebaixamento de calçada para Pedestre ?	Não	10
P_8	Possui piso tátil ao longo da Calçada ?	Não	-
P_9	A calçada Possui Rebaixamento de Veiculos correto ?	N.A	0
P_10	Existencia de altura livre menor que 2,10 m ?	Não	-
P_11	O Passeio está no padrao da SMPU ?	Não	0
P_12	A testada possui prática de estacionamento sobre o passeio ?	Não	10
P_13	Existe algum dispositivo de Drenagem sobre a calçada ?	Não	0
P_14	Existe PED em frente a testada ?	Não	-
P_15	Existe FTP em frente a testada ?	Não	-
P_16	Classificação geral da calçada pelo pesquisador.	Regular	5

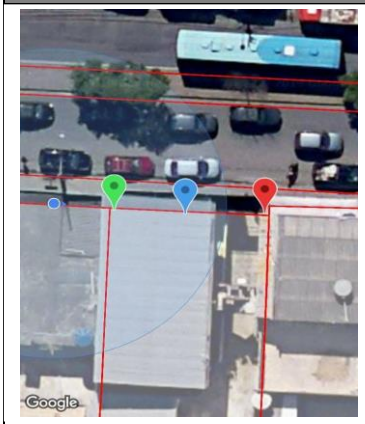
Foto Geral

Diagnóstico da Calçada	Qualidade do Serviço	
Endereço: Rua Padre Pedro Pinto, 6661 **Data do Registro: 13/11/2019 10:34:27** **Num. Lote CTM: 210654700315**	***55***	***C***

ID	Itens Avaliados	Respostas	Nota
P_1	O Mobiliario urbano está dentro da faixa de serviço de 70 cm ?	Sim	-
P_2	Qual a largura livre do Passeio ?	Acima de 1.50 m	10
P_3	Tipo de revestimento da caçada ?	Ladrilho Hidráulico	10
P_4	Existencia de Buracos ?	Muitos	0
P_5	Condições Gerais do Piso e meio-fio da calçada ?	Regular	5
P_6	Presença de desniveis ?	Nenhum	10
P_7	Tem rebaixamento de calçada para Pedestre ?	Não	10
P_8	Possui piso tátil ao longo da Calçada ?	Não	-
P_9	A calçada Possui Rebaixamento de Veiculos correto ?	Não	0
P_10	Existencia de altura livre menor que 2,10 m ?	Não	-
P_11	O Passeio está no padrao da SMPU ?	Não	0
P_12	A testada possui prática de estacionamento sobre o passeio ?	Não	10
P_13	Existe algum dispositivo de Drenagem sobre a calçada ?	Não	0
P_14	Existe PED em frente a testada ?	Não	-
P_15	Existe FTP em frente a testada ?	Não	-
P_16	Classificação geral da calçada pelo pesquisador.	Ruim	0

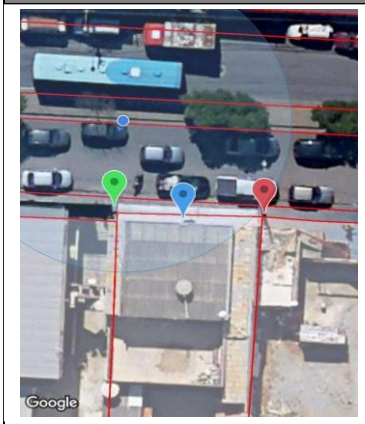
Foto Geral

Diagnóstico da Calçada	Qualidade do Serviço	
Endereço: Rua Padre Pedro Pinto, 6651 **Data do Registro: 13/11/2019 10:35:55** **Num. Lote CTM: 210654700325**	***65***	***C***

ID	Itens Avaliados	Respostas	Nota
P_1	O Mobiliario urbano está dentro da faixa de serviço de 70 cm ?	Sim	-
P_2	Qual a largura livre do Passeio ?	Acima de 1.50 m	10
P_3	Tipo de revestimento da caçada ?	Concreto	10
P_4	Existencia de Buracos ?	Nenhum	10
P_5	Condições Gerais do Piso e meio-fio da calçada ?	Regular	5
P_6	Presença de desniveis ?	Nenhum	10
P_7	Tem rebaixamento de calçada para Pedestre ?	Não	10
P_8	Possui piso tátil ao longo da Calçada ?	Não	-
P_9	A calçada Possui Rebaixamento de Veiculos correto ?	N.A	0
P_10	Existencia de altura livre menor que 2,10 m ?	Não	-
P_11	O Passeio está no padrao da SMPU ?	Não	0
P_12	A testada possui prática de estacionamento sobre o passeio ?	Não	10
P_13	Existe algum dispositivo de Drenagem sobre a calçada ?	Não	0
P_14	Existe PED em frente a testada ?	Não	-
P_15	Existe FTP em frente a testada ?	Não	-
P_16	Classificação geral da calçada pelo pesquisador.	Ruim	0

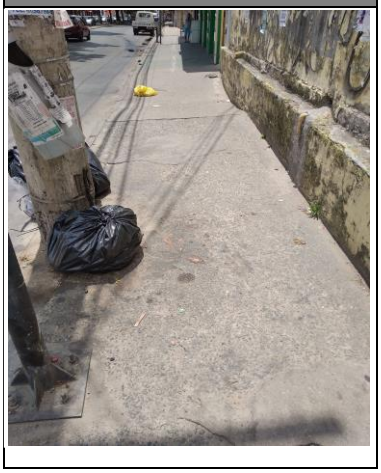
Diagnóstico da Calçada	Qualidade do Serviço	
Endereço: Rua Padre Pedro Pinto, 6551 **Data do Registro: 13/11/2019 10:47:02** **Num. Lote CTM: 210384100220**	*59*	*C*

ID	Itens Avaliados	Respostas	Nota
P_1	O Mobiliario urbano está dentro da faixa de serviço de 70 cm ?	Sim	-
P_2	Qual a largura livre do Passeio ?	Acima de 1.50 m	10
P_3	Tipo de revestimento da caçada ?	Concreto	10
P_4	Existencia de Buracos ?	Nenhum	10
P_5	Condições Gerais do Piso e meio-fio da calçada ?	Regular	5
P_6	Presença de desniveis ?	Leve	7
P_7	Tem rebaixamento de calçada para Pedestre ?	Sim	7
P_8	Possui piso tátil ao longo da Calçada ?	Não	-
P_9	A calçada Possui Rebaixamento de Veiculos correto ?	N.A	0
P_10	Existencia de altura livre menor que 2,10 m ?	Não	-
P_11	O Passeio está no padrao da SMPU ?	Não	0
P_12	A testada possui prática de estacionamento sobre o passeio ?	Não	10
P_13	Existe algum dispositivo de Drenagem sobre a calçada ?	Não	0
P_14	Existe PED em frente a testada ?	Não	-
P_15	Existe FTP em frente a testada ?	Sim	-
P_16	Classificação geral da calçada pelo pesquisador.	Ruim	0

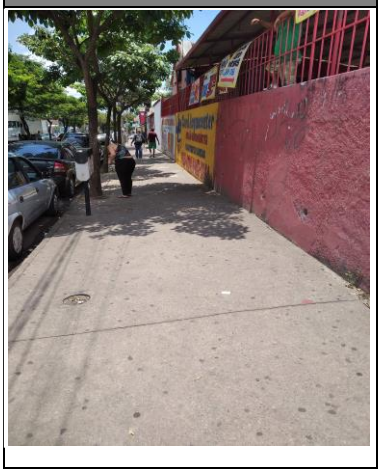
Diagnóstico da Calçada	Qualidade do Serviço	
Endereço: Rua Padre Pedro Pinto, 6371 **Data do Registro: 13/11/2019 11:20:42** **Num. Lote CTM: 210406200160**	*63*	*C*

ID	Itens Avaliados	Respostas	Nota
P_1	O Mobiliario urbano está dentro da faixa de serviço de 70 cm ?	Sim	-
P_2	Qual a largura livre do Passeio ?	Acima de 1.50 m	10
P_3	Tipo de revestimento da caçada ?	Concreto	10
P_4	Existencia de Buracos ?	Nenhum	10
P_5	Condições Gerais do Piso e meio-fio da calçada ?	Ótimo(a)	10
P_6	Presença de desniveis ?	Severo	0
P_7	Tem rebaixamento de calçada para Pedestre ?	Sim	8
P_8	Possui piso tátil ao longo da Calçada ?	Não	-
P_9	A calçada Possui Rebaixamento de Veiculos correto ?	N.A	0
P_10	Existencia de altura livre menor que 2,10 m ?	Não	-
P_11	O Passeio está no padrao da SMPU ?	Não	0
P_12	A testada possui prática de estacionamento sobre o passeio ?	Não	10
P_13	Existe algum dispositivo de Drenagem sobre a calçada ?	Não	0
P_14	Existe PED em frente a testada ?	Não	-
P_15	Existe FTP em frente a testada ?	Sim	-
P_16	Classificação geral da calçada pelo pesquisador.	Regular	5

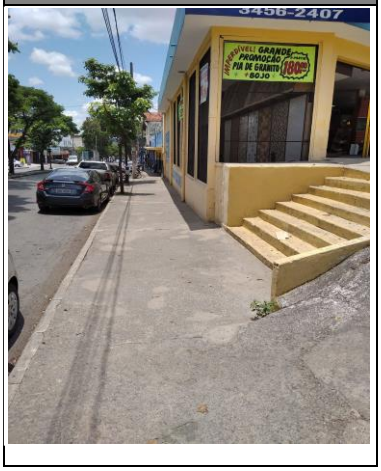
Diagnóstico da Calçada	Qualidade do Serviço	
Endereço: Rua Padre Pedro Pinto, 6271 **Data do Registro: 13/11/2019 11:34:32** **Num. Lote CTM: 210407500090**	***50***	***D***

ID	Itens Avaliados	Respostas	Nota
P_1	O Mobiliario urbano está dentro da faixa de serviço de 70 cm ?	Sim	-
P_2	Qual a largura livre do Passeio ?	Acima de 1.50 m	10
P_3	Tipo de revestimento da caçada ?	Concreto	10
P_4	Existencia de Buracos ?	Nenhum	10
P_5	Condições Gerais do Piso e meio-fio da calçada ?	Regular	5
P_6	Presença de desniveis ?	Severo	0
P_7	Tem rebaixamento de calçada para Pedestre ?	Não, mas deveria ter.	0
P_8	Possui piso tátil ao longo da Calçada ?	Não	-
P_9	A calçada Possui Rebaixamento de Veiculos correto ?	N.A	0
P_10	Existencia de altura livre menor que 2,10 m ?	Não	-
P_11	O Passeio está no padrao da SMPU ?	Não	0
P_12	A testada possui prática de estacionamento sobre o passeio ?	Não	10
P_13	Existe algum dispositivo de Drenagem sobre a calçada ?	Não	0
P_14	Existe PED em frente a testada ?	Não	-
P_15	Existe FTP em frente a testada ?	Não	-
P_16	Classificação geral da calçada pelo pesquisador.	Regular	5

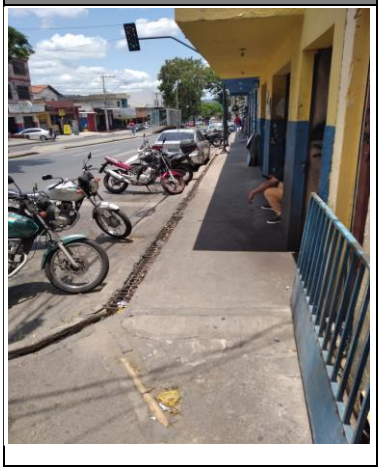
Diagnóstico da Calçada	Qualidade do Serviço	
Endereço: Rua Padre Pedro Pinto, 6241 **Data do Registro: 13/11/2019 11:40:05** **Num. Lote CTM: 210407500160**	***44***	***D***

ID	Itens Avaliados	Respostas	Nota
P_1	O Mobiliario urbano está dentro da faixa de serviço de 70 cm ?	Sim	-
P_2	Qual a largura livre do Passeio ?	Entre 1.20 m e 1.50 m	6
P_3	Tipo de revestimento da caçada ?	Concreto	10
P_4	Existencia de Buracos ?	Nenhum	10
P_5	Condições Gerais do Piso e meio-fio da calçada ?	Regular	5
P_6	Presença de desniveis ?	Leve	7
P_7	Tem rebaixamento de calçada para Pedestre ?	Sim	4
P_8	Possui piso tátil ao longo da Calçada ?	Não	-
P_9	A calçada Possui Rebaixamento de Veiculos correto ?	N.A	0
P_10	Existencia de altura livre menor que 2,10 m ?	Não	-
P_11	O Passeio está no padrao da SMPU ?	Não	0
P_12	A testada possui prática de estacionamento sobre o passeio ?	Não	10
P_13	Existe algum dispositivo de Drenagem sobre a calçada ?	Sim	-8
P_14	Existe PED em frente a testada ?	Não	-
P_15	Existe FTP em frente a testada ?	Sim	-
P_16	Classificação geral da calçada pelo pesquisador.	Ruim	0

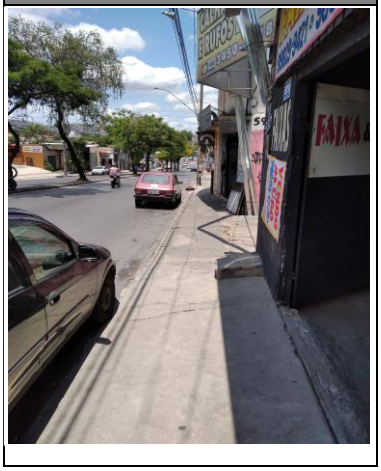
Diagnóstico da Calçada	Qualidade do Serviço	
Endereço: Rua Padre Pedro Pinto, 5921 **Data do Registro: 13/11/2019 12:22:36** **Num. Lote CTM: 210412200210**	***39***	***D***

ID	Itens Avaliados	Respostas	Nota
P_1	O Mobiliario urbano está dentro da faixa de serviço de 70 cm ?	Sim	-
P_2	Qual a largura livre do Passeio ?	Entre 1.20 m e 1.50 m	6
P_3	Tipo de revestimento da caçada ?	Concreto	10
P_4	Existencia de Buracos ?	Poucos	5
P_5	Condições Gerais do Piso e meio-fio da calçada ?	Regular	5
P_6	Presença de desniveis ?	Médio	3
P_7	Tem rebaixamento de calçada para Pedestre ?	Não, mas deveria ter.	0
P_8	Possui piso tátil ao longo da Calçada ?	Não	-
P_9	A calçada Possui Rebaixamento de Veiculos correto ?	Não	0
P_10	Existencia de altura livre menor que 2,10 m ?	Não	-
P_11	O Passeio está no padrao da SMPU ?	Não	0
P_12	A testada possui prática de estacionamento sobre o passeio ?	Não	10
P_13	Existe algum dispositivo de Drenagem sobre a calçada ?	Não	0
P_14	Existe PED em frente a testada ?	Não	-
P_15	Existe FTP em frente a testada ?	Não	-
P_16	Classificação geral da calçada pelo pesquisador.	Ruim	0

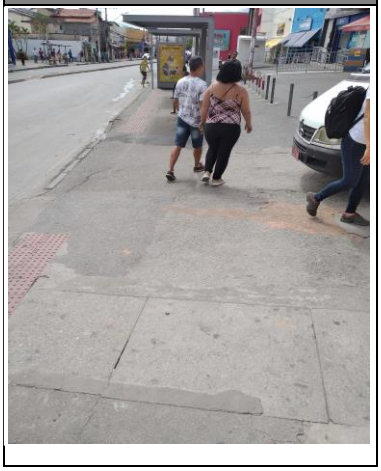
Diagnóstico da Calçada	Qualidade do Serviço	
Endereço: Rua Padre Pedro Pinto, 1315 **Data do Registro: 22/11/2019 09:11:54** **Num. Lote CTM: 190397100685**	*62*	*C*

ID	Itens Avaliados	Respostas	Nota
P_1	O Mobiliario urbano está dentro da faixa de serviço de 70 cm ?	Sim	-
P_2	Qual a largura livre do Passeio ?	Acima de 1.50 m	10
P_3	Tipo de revestimento da caçada ?	Concreto	10
P_4	Existencia de Buracos ?	Nenhum	10
P_5	Condições Gerais do Piso e meio-fio da calçada ?	Regular	5
P_6	Presença de desniveis ?	Nenhum	10
P_7	Tem rebaixamento de calçada para Pedestre ?	Sim	7
P_8	Possui piso tátil ao longo da Calçada ?	Não	-
P_9	A calçada Possui Rebaixamento de Veiculos correto ?	Não	0
P_10	Existencia de altura livre menor que 2,10 m ?	Não	-
P_11	O Passeio está no padrao da SMPU ?	Não	0
P_12	A testada possui prática de estacionamento sobre o passeio ?	Sim	0
P_13	Existe algum dispositivo de Drenagem sobre a calçada ?	Não	0
P_14	Existe PED em frente a testada ?	Sim	-
P_15	Existe FTP em frente a testada ?	Não	-
P_16	Classificação geral da calçada pelo pesquisador.	Ótimo(a)	10

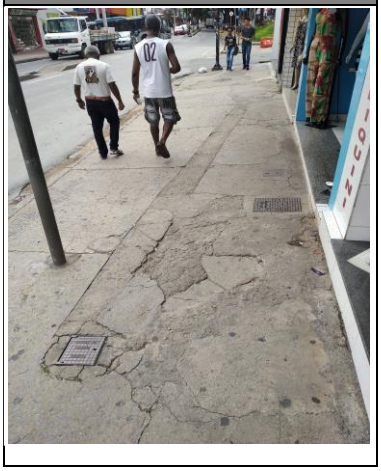
Foto Geral

Diagnóstico da Calçada	Qualidade do Serviço	
Endereço: Rua Padre Pedro Pinto, 1157 **Data do Registro: 22/11/2019 09:35:28** **Num. Lote CTM: 190397100865**	*59*	*C*

ID	Itens Avaliados	Respostas	Nota
P_1	O Mobiliario urbano está dentro da faixa de serviço de 70 cm ?	Sim	-
P_2	Qual a largura livre do Passeio ?	Acima de 1.50 m	10
P_3	Tipo de revestimento da caçada ?	Concreto	10
P_4	Existencia de Buracos ?	Poucos	5
P_5	Condições Gerais do Piso e meio-fio da calçada ?	Péssimo	0
P_6	Presença de desniveis ?	Nenhum	10
P_7	Tem rebaixamento de calçada para Pedestre ?	Sim	9
P_8	Possui piso tátil ao longo da Calçada ?	Não	-
P_9	A calçada Possui Rebaixamento de Veiculos correto ?	Não	0
P_10	Existencia de altura livre menor que 2,10 m ?	Não	-
P_11	O Passeio está no padrao da SMPU ?	Não	0
P_12	A testada possui prática de estacionamento sobre o passeio ?	Não	10
P_13	Existe algum dispositivo de Drenagem sobre a calçada ?	Não	0
P_14	Existe PED em frente a testada ?	Não	-
P_15	Existe FTP em frente a testada ?	Sim	-
P_16	Classificação geral da calçada pelo pesquisador.	Regular	5

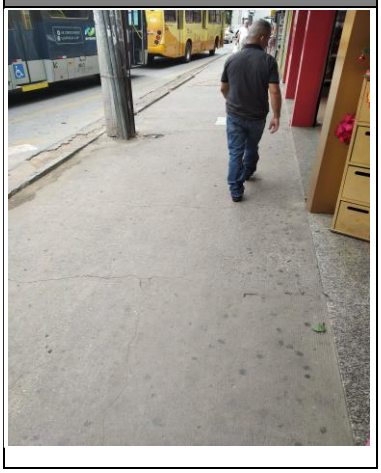
Foto Geral

Diagnóstico da Calçada	Qualidade do Serviço	
Endereço: Rua Padre Pedro Pinto, 1015 **Data do Registro: 22/11/2019 09:43:51** **Num. Lote CTM: 190396900115**	***75***	***B***

ID	Itens Avaliados	Respostas	Nota
P_1	O Mobiliario urbano está dentro da faixa de serviço de 70 cm ?	Sim	-
P_2	Qual a largura livre do Passeio ?	Acima de 1.50 m	10
P_3	Tipo de revestimento da caçada ?	Concreto	10
P_4	Existencia de Buracos ?	Nenhum	10
P_5	Condições Gerais do Piso e meio-fio da calçada ?	Regular	5
P_6	Presença de desniveis ?	Nenhum	10
P_7	Tem rebaixamento de calçada para Pedestre ?	Não	10
P_8	Possui piso tátil ao longo da Calçada ?	Não	-
P_9	A calçada Possui Rebaixamento de Veiculos correto ?	N.A	0
P_10	Existencia de altura livre menor que 2,10 m ?	Não	-
P_11	O Passeio está no padrao da SMPU ?	Não	0
P_12	A testada possui prática de estacionamento sobre o passeio ?	Não	10
P_13	Existe algum dispositivo de Drenagem sobre a calçada ?	Não	0
P_14	Existe PED em frente a testada ?	Não	-
P_15	Existe FTP em frente a testada ?	Não	-
P_16	Classificação geral da calçada pelo pesquisador.	Ótimo(a)	10

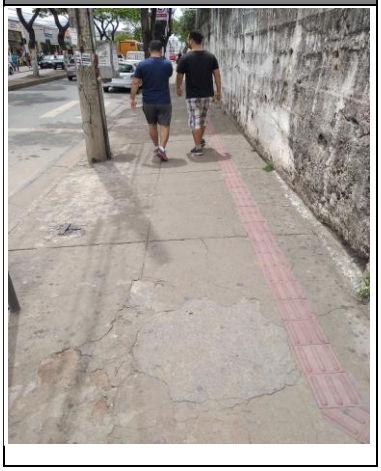
Diagnóstico da Calçada	Qualidade do Serviço	
Endereço: Rua Padre Pedro Pinto, 851 **Data do Registro: 22/11/2019 10:07:23** **Num. Lote CTM: 190390200315**	*67*	*C*

ID	Itens Avaliados	Respostas	Nota
P_1	O Mobiliario urbano está dentro da faixa de serviço de 70 cm ?	Sim	-
P_2	Qual a largura livre do Passeio ?	Acima de 1.50 m	10
P_3	Tipo de revestimento da caçada ?	Concreto	10
P_4	Existencia de Buracos ?	Nenhum	10
P_5	Condições Gerais do Piso e meio-fio da calçada ?	Regular	5
P_6	Presença de desniveis ?	Nenhum	10
P_7	Tem rebaixamento de calçada para Pedestre ?	Sim	7
P_8	Possui piso tátil ao longo da Calçada ?	Sim	-
P_9	A calçada Possui Rebaixamento de Veiculos correto ?	N.A	0
P_10	Existencia de altura livre menor que 2,10 m ?	Não	-
P_11	O Passeio está no padrao da SMPU ?	Não	0
P_12	A testada possui prática de estacionamento sobre o passeio ?	Não	10
P_13	Existe algum dispositivo de Drenagem sobre a calçada ?	Não	0
P_14	Existe PED em frente a testada ?	Não	-
P_15	Existe FTP em frente a testada ?	Sim	-
P_16	Classificação geral da calçada pelo pesquisador.	Regular	5

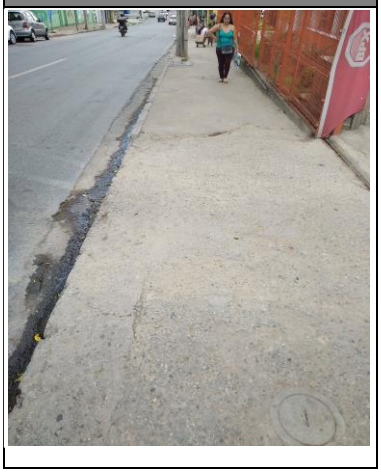
Diagnóstico da Calçada	Qualidade do Serviço	
Endereço: Rua Padre Pedro Pinto, 355 **Data do Registro: 22/11/2019 11:01:09** **Num. Lote CTM: 190388300640**	***61***	***C***

ID	Itens Avaliados	Respostas	Nota
P_1	O Mobiliario urbano está dentro da faixa de serviço de 70 cm ?	Não	-
P_2	Qual a largura livre do Passeio ?	Abaixo 0.80 m	1
P_3	Tipo de revestimento da caçada ?	Concreto	10
P_4	Existencia de Buracos ?	Nenhum	10
P_5	Condições Gerais do Piso e meio-fio da calçada ?	Regular	5
P_6	Presença de desniveis ?	Nenhum	10
P_7	Tem rebaixamento de calçada para Pedestre ?	Não	10
P_8	Possui piso tátil ao longo da Calçada ?	Não	-
P_9	A calçada Possui Rebaixamento de Veiculos correto ?	Não	0
P_10	Existencia de altura livre menor que 2,10 m ?	Não	-
P_11	O Passeio está no padrao da SMPU ?	Não	0
P_12	A testada possui prática de estacionamento sobre o passeio ?	Não	10
P_13	Existe algum dispositivo de Drenagem sobre a calçada ?	Não	0
P_14	Existe PED em frente a testada ?	Sim	-
P_15	Existe FTP em frente a testada ?	Não	-
P_16	Classificação geral da calçada pelo pesquisador.	Regular	5

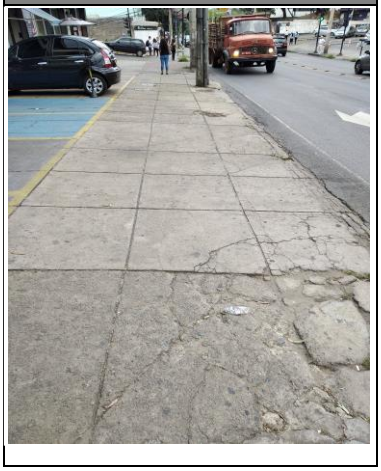
Diagnóstico da Calçada	Qualidade do Serviço	
Endereço: Rua Conceição do Mato Dentro, 262 **Data do Registro: 28/10/2019 12:47:12** **Num. Lote CTM: 140199800025**	*56*	*C*

ID	Itens Avaliados	Respostas	Nota
P_1	O Mobiliario urbano está dentro da faixa de serviço de 70 cm ?	Sim	-
P_2	Qual a largura livre do Passeio ?	Entre 1.20 m e 1.50 m	6
P_3	Tipo de revestimento da caçada ?	Concreto	10
P_4	Existencia de Buracos ?	Poucos	5
P_5	Condições Gerais do Piso e meio-fio da calçada ?	Péssimo	0
P_6	Presença de desniveis ?	Nenhum	10
P_7	Tem rebaixamento de calçada para Pedestre ?	Não	10
P_8	Possui piso tátil ao longo da Calçada ?	Não	-
P_9	A calçada Possui Rebaixamento de Veiculos correto ?	Sim	10
P_10	Existencia de altura livre menor que 2,10 m ?	Não	-
P_11	O Passeio está no padrao da SMPU ?	Não	0
P_12	A testada possui prática de estacionamento sobre o passeio ?	Sim	0
P_13	Existe algum dispositivo de Drenagem sobre a calçada ?	Não	0
P_14	Existe PED em frente a testada ?	Não	-
P_15	Existe FTP em frente a testada ?	Não	-
P_16	Classificação geral da calçada pelo pesquisador.	Regular	5

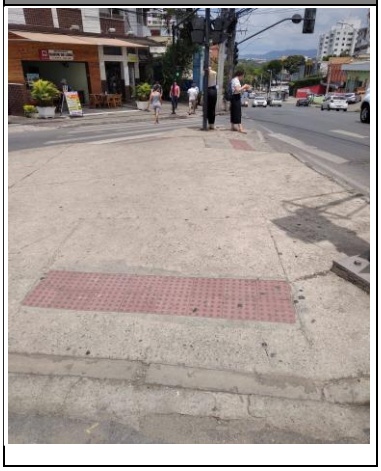
Diagnóstico da Calçada	Qualidade do Serviço	
Endereço: Rua Conceição do Mato Dentro, s/nº **Data do Registro: 28/10/2019 12:29:18** **Num. Lote CTM: 140205100020**	***73***	***B***

ID	Itens Avaliados	Respostas	Nota
P_1	O Mobiliario urbano está dentro da faixa de serviço de 70 cm ?	Sim	-
P_2	Qual a largura livre do Passeio ?	Entre 1.20 m e 1.50 m	6
P_3	Tipo de revestimento da caçada ?	Concreto	10
P_4	Existencia de Buracos ?	Nenhum	10
P_5	Condições Gerais do Piso e meio-fio da calçada ?	Ótimo(a)	10
P_6	Presença de desniveis ?	Nenhum	10
P_7	Tem rebaixamento de calçada para Pedestre ?	Sim	7
P_8	Possui piso tátil ao longo da Calçada ?	Não	-
P_9	A calçada Possui Rebaixamento de Veiculos correto ?	N.A	0
P_10	Existencia de altura livre menor que 2,10 m ?	Não	-
P_11	O Passeio está no padrao da SMPU ?	N.A	0
P_12	A testada possui prática de estacionamento sobre o passeio ?	Não	10
P_13	Existe algum dispositivo de Drenagem sobre a calçada ?	Não	0
P_14	Existe PED em frente a testada ?	Não	-
P_15	Existe FTP em frente a testada ?	Sim	-
P_16	Classificação geral da calçada pelo pesquisador.	Ótimo(a)	10

Observações: **Ilha**

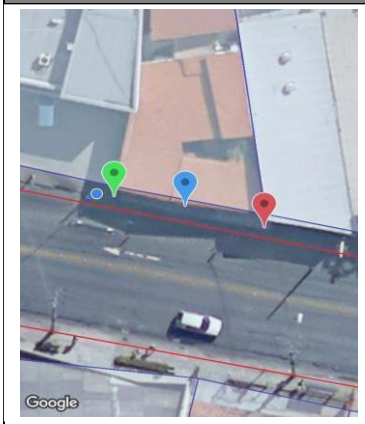
Foto Geral

Diagnóstico da Calçada	Qualidade do Serviço	
Endereço: Rua Conceição do Mato Dentro, 426 **Data do Registro: 28/10/2019 12:17:14** **Num. Lote CTM: 140204900040**	***79***	***B***

ID	Itens Avaliados	Respostas	Nota
P_1	O Mobiliario urbano está dentro da faixa de serviço de 70 cm ?	Sim	-
P_2	Qual a largura livre do Passeio ?	Entre 0.80 m e 1.20 m	4
P_3	Tipo de revestimento da caçada ?	Concreto	10
P_4	Existencia de Buracos ?	Nenhum	10
P_5	Condições Gerais do Piso e meio-fio da calçada ?	Regular	5
P_6	Presença de desniveis ?	Nenhum	10
P_7	Tem rebaixamento de calçada para Pedestre ?	Não	10
P_8	Possui piso tátil ao longo da Calçada ?	Sim	-
P_9	A calçada Possui Rebaixamento de Veiculos correto ?	Sim	10
P_10	Existencia de altura livre menor que 2,10 m ?	Não	-
P_11	O Passeio está no padrao da SMPU ?	Não	0
P_12	A testada possui prática de estacionamento sobre o passeio ?	Não	10
P_13	Existe algum dispositivo de Drenagem sobre a calçada ?	Não	0
P_14	Existe PED em frente a testada ?	Sim	-
P_15	Existe FTP em frente a testada ?	Não	-
P_16	Classificação geral da calçada pelo pesquisador.	Ótimo(a)	10

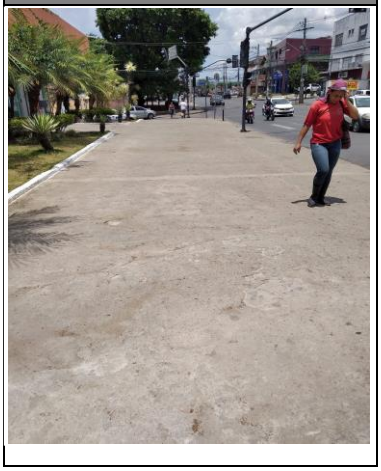
Foto Geral

Diagnóstico da Calçada	Qualidade do Serviço	
Endereço: Rua Conceição do Mato Dentro, 462 **Data do Registro: 28/10/2019 12:11:18** **Num. Lote CTM: 140107400430**	***73***	***B***

ID	Itens Avaliados	Respostas	Nota
P_1	O Mobiliario urbano está dentro da faixa de serviço de 70 cm ?	Sim	-
P_2	Qual a largura livre do Passeio ?	Acima de 1.50 m	10
P_3	Tipo de revestimento da caçada ?	Concreto	10
P_4	Existencia de Buracos ?	Nenhum	10
P_5	Condições Gerais do Piso e meio-fio da calçada ?	Regular	5
P_6	Presença de desniveis ?	Nenhum	10
P_7	Tem rebaixamento de calçada para Pedestre ?	Sim	8
P_8	Possui piso tátil ao longo da Calçada ?	Não	-
P_9	A calçada Possui Rebaixamento de Veiculos correto ?	N.A	0
P_10	Existencia de altura livre menor que 2,10 m ?	Não	-
P_11	O Passeio está no padrao da SMPU ?	Não	0
P_12	A testada possui prática de estacionamento sobre o passeio ?	Não	10
P_13	Existe algum dispositivo de Drenagem sobre a calçada ?	Não	0
P_14	Existe PED em frente a testada ?	Não	-
P_15	Existe FTP em frente a testada ?	Sim	-
P_16	Classificação geral da calçada pelo pesquisador.	Ótimo(a)	10

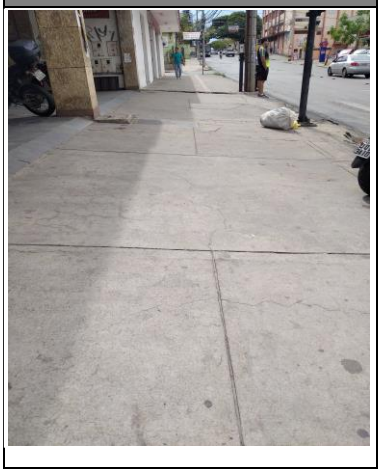
Diagnóstico da Calçada	Qualidade do Serviço	
Endereço: Rua Conceição do Mato Dentro, 453 **Data do Registro: 28/10/2019 14:20:04** **Num. Lote CTM: 140211100310**	***88***	***B***

ID	Itens Avaliados	Respostas	Nota
P_1	O Mobiliario urbano está dentro da faixa de serviço de 70 cm ?	Sim	-
P_2	Qual a largura livre do Passeio ?	Acima de 1.50 m	10
P_3	Tipo de revestimento da caçada ?	Concreto	10
P_4	Existencia de Buracos ?	Nenhum	10
P_5	Condições Gerais do Piso e meio-fio da calçada ?	Ótimo(a)	10
P_6	Presença de desniveis ?	Nenhum	10
P_7	Tem rebaixamento de calçada para Pedestre ?	Sim	8
P_8	Possui piso tátil ao longo da Calçada ?	Não	-
P_9	A calçada Possui Rebaixamento de Veiculos correto ?	Sim	10
P_10	Existencia de altura livre menor que 2,10 m ?	Não	-
P_11	O Passeio está no padrao da SMPU ?	Não	0
P_12	A testada possui prática de estacionamento sobre o passeio ?	Não	10
P_13	Existe algum dispositivo de Drenagem sobre a calçada ?	Não	0
P_14	Existe PED em frente a testada ?	Não	-
P_15	Existe FTP em frente a testada ?	Sim	-
P_16	Classificação geral da calçada pelo pesquisador.	Ótimo(a)	10

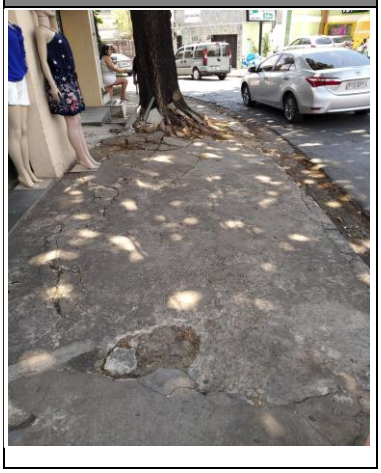
Diagnóstico da Calçada	Qualidade do Serviço	
Endereço: Rua Monteiro Lobato, 23 **Data do Registro: 28/10/2019 11:26:07** **Num. Lote CTM: 140233900265**	***43***	***D***

ID	Itens Avaliados	Respostas	Nota
P_1	O Mobiliario urbano está dentro da faixa de serviço de 70 cm ?	Não	-
P_2	Qual a largura livre do Passeio ?	Abaixo 0.80 m	1
P_3	Tipo de revestimento da caçada ?	Concreto	10
P_4	Existencia de Buracos ?	Muitos	0
P_5	Condições Gerais do Piso e meio-fio da calçada ?	Péssimo	0
P_6	Presença de desniveis ?	Leve	7
P_7	Tem rebaixamento de calçada para Pedestre ?	Não	10
P_8	Possui piso tátil ao longo da Calçada ?	Não	-
P_9	A calçada Possui Rebaixamento de Veiculos correto ?	Sim	10
P_10	Existencia de altura livre menor que 2,10 m ?	Não	-
P_11	O Passeio está no padrao da SMPU ?	Não	0
P_12	A testada possui prática de estacionamento sobre o passeio ?	Sim	0
P_13	Existe algum dispositivo de Drenagem sobre a calçada ?	Não	0
P_14	Existe PED em frente a testada ?	Não	-
P_15	Existe FTP em frente a testada ?	Não	-
P_16	Classificação geral da calçada pelo pesquisador.	Regular	5
