DIAGNOSTICO DE CALÇADAS – LOTE 1

Prestação de Serviços de Elaboração e Desenvolvimento de Estudos Técnicos e Projetos Executivos de Prioridade ao Transporte Coletivo no Sistema Viário do Município de Belo Horizonte

Contrato Nº DJ047 de 2019

Relatório Diagnóstico Calcada - Lote 1_rev01

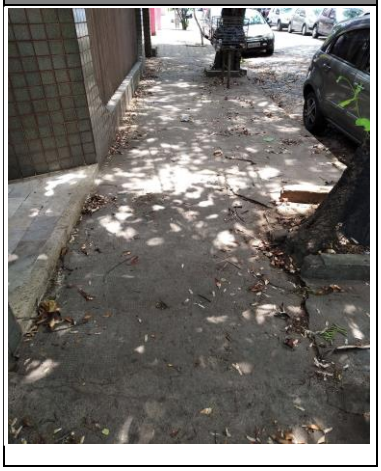
Diagnóstico da Calçada	Qualidade do Serviço	
Endereço: Rua Funchal, 320 **Data do Registro: 28/10/2019 10:55:24** **Num. Lote CTM: 140232600255**	*59*	*C*

ID	Itens Avaliados	Respostas	Nota
P_1	O Mobiliario urbano está dentro da faixa de serviço de 70 cm ?	Sim	-
P_2	Qual a largura livre do Passeio ?	Entre 0.80 m e 1.20 m	4
P_3	Tipo de revestimento da caçada ?	Concreto	10
P_4	Existencia de Buracos ?	Poucos	5
P_5	Condições Gerais do Piso e meio-fio da calçada ?	Péssimo	0
P_6	Presença de desniveis ?	Nenhum	10
P_7	Tem rebaixamento de calçada para Pedestre ?	Não	10
P_8	Possui piso tátil ao longo da Calçada ?	Não	-
P_9	A calçada Possui Rebaixamento de Veiculos correto ?	Não	0
P_10	Existencia de altura livre menor que 2,10 m ?	Não	-
P_11	O Passeio está no padrao da SMPU ?	Não	0
P_12	A testada possui prática de estacionamento sobre o passeio ?	Não	10
P_13	Existe algum dispositivo de Drenagem sobre a calçada ?	Não	0
P_14	Existe PED em frente a testada ?	Não	-
P_15	Existe FTP em frente a testada ?	Não	-
P_16	Classificação geral da calçada pelo pesquisador.	Ótimo(a)	10

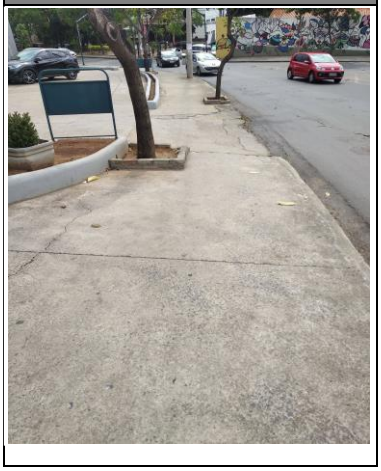
Diagnóstico da Calçada	Qualidade do Serviço	
Endereço: Rua Monteiro Lobato, 91 **Data do Registro: 28/10/2019 14:47:00** **Num. Lote CTM: 140217800280**	*76*	*B*

ID	Itens Avaliados	Respostas	Nota
P_1	O Mobiliario urbano está dentro da faixa de serviço de 70 cm ?	Não	-
P_2	Qual a largura livre do Passeio ?	Entre 0.80 m e 1.20 m	4
P_3	Tipo de revestimento da caçada ?	Concreto	10
P_4	Existencia de Buracos ?	Nenhum	10
P_5	Condições Gerais do Piso e meio-fio da calçada ?	Regular	5
P_6	Presença de desniveis ?	Nenhum	10
P_7	Tem rebaixamento de calçada para Pedestre ?	Sim	7
P_8	Possui piso tátil ao longo da Calçada ?	Não	-
P_9	A calçada Possui Rebaixamento de Veiculos correto ?	Sim	10
P_10	Existencia de altura livre menor que 2,10 m ?	Não	-
P_11	O Passeio está no padrao da SMPU ?	Não	0
P_12	A testada possui prática de estacionamento sobre o passeio ?	Não	10
P_13	Existe algum dispositivo de Drenagem sobre a calçada ?	Não	0
P_14	Existe PED em frente a testada ?	Não	-
P_15	Existe FTP em frente a testada ?	Sim	-
P_16	Classificação geral da calçada pelo pesquisador.	Ótimo(a)	10

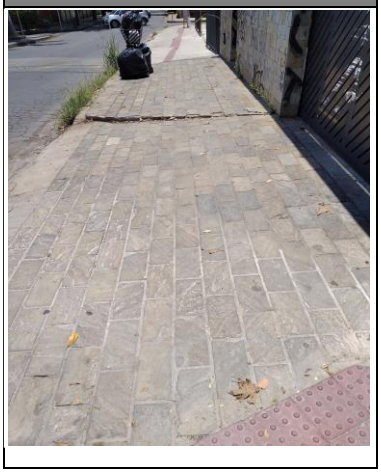
Foto Geral

Diagnóstico da Calçada	Qualidade do Serviço	
Endereço: Rua Monteiro Lobato, 381 **Data do Registro: 28/10/2019 11:30:05** **Num. Lote CTM: 140106100155**	*62*	*C*

ID	Itens Avaliados	Respostas	Nota
P_1	O Mobiliario urbano está dentro da faixa de serviço de 70 cm ?	Sim	-
P_2	Qual a largura livre do Passeio ?	Entre 0.80 m e 1.20 m	4
P_3	Tipo de revestimento da caçada ?	Outro	0
P_4	Existencia de Buracos ?	Nenhum	10
P_5	Condições Gerais do Piso e meio-fio da calçada ?	Regular	5
P_6	Presença de desniveis ?	Médio	3
P_7	Tem rebaixamento de calçada para Pedestre ?	Não	10
P_8	Possui piso tátil ao longo da Calçada ?	Não	-
P_9	A calçada Possui Rebaixamento de Veiculos correto ?	Sim	10
P_10	Existencia de altura livre menor que 2,10 m ?	Não	-
P_11	O Passeio está no padrao da SMPU ?	Não	0
P_12	A testada possui prática de estacionamento sobre o passeio ?	Não	10
P_13	Existe algum dispositivo de Drenagem sobre a calçada ?	Não	0
P_14	Existe PED em frente a testada ?	Não	-
P_15	Existe FTP em frente a testada ?	Não	-
P_16	Classificação geral da calçada pelo pesquisador.	Ótimo(a)	10

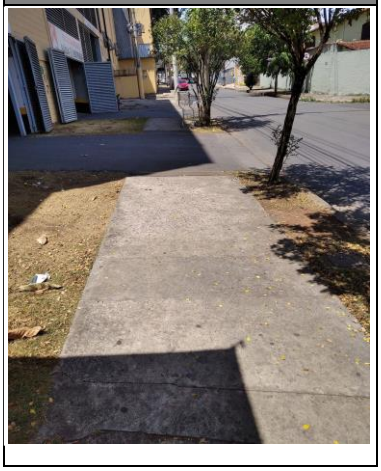
Foto Geral

Diagnóstico da Calçada	Qualidade do Serviço	
Endereço: Rua Apucarana, 162 **Data do Registro: 28/10/2019 10:25:38** **Num. Lote CTM: 140240100040**	*78*	*B*

ID	Itens Avaliados	Respostas	Nota
P_1	O Mobiliario urbano está dentro da faixa de serviço de 70 cm ?	Sim	-
P_2	Qual a largura livre do Passeio ?	Entre 0.80 m e 1.20 m	4
P_3	Tipo de revestimento da caçada ?	Concreto	10
P_4	Existencia de Buracos ?	Nenhum	10
P_5	Condições Gerais do Piso e meio-fio da calçada ?	Regular	5
P_6	Presença de desniveis ?	Nenhum	10
P_7	Tem rebaixamento de calçada para Pedestre ?	Sim	9
P_8	Possui piso tátil ao longo da Calçada ?	Não	-
P_9	A calçada Possui Rebaixamento de Veiculos correto ?	Sim	10
P_10	Existencia de altura livre menor que 2,10 m ?	Não	-
P_11	O Passeio está no padrao da SMPU ?	Não	0
P_12	A testada possui prática de estacionamento sobre o passeio ?	Não	10
P_13	Existe algum dispositivo de Drenagem sobre a calçada ?	Não	0
P_14	Existe PED em frente a testada ?	Não	-
P_15	Existe FTP em frente a testada ?	Não	-
P_16	Classificação geral da calçada pelo pesquisador.	Ótimo(a)	10

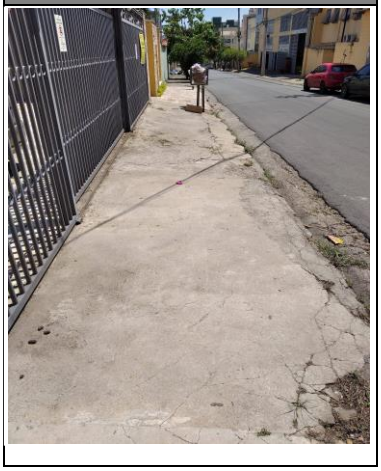
Foto Geral

Diagnóstico da Calçada	Qualidade do Serviço	
Endereço: Rua Apucarana, 221 **Data do Registro: 28/10/2019 10:20:39** **Num. Lote CTM: 140248300310**	***49***	***D***

ID	Itens Avaliados	Respostas	Nota
P_1	O Mobiliario urbano está dentro da faixa de serviço de 70 cm ?	Sim	-
P_2	Qual a largura livre do Passeio ?	Entre 1.20 m e 1.50 m	6
P_3	Tipo de revestimento da caçada ?	Concreto	10
P_4	Existencia de Buracos ?	Poucos	5
P_5	Condições Gerais do Piso e meio-fio da calçada ?	Péssimo	0
P_6	Presença de desniveis ?	Médio	3
P_7	Tem rebaixamento de calçada para Pedestre ?	Não	10
P_8	Possui piso tátil ao longo da Calçada ?	Não	-
P_9	A calçada Possui Rebaixamento de Veiculos correto ?	Não	0
P_10	Existencia de altura livre menor que 2,10 m ?	Não	-
P_11	O Passeio está no padrao da SMPU ?	Não	0
P_12	A testada possui prática de estacionamento sobre o passeio ?	Não	10
P_13	Existe algum dispositivo de Drenagem sobre a calçada ?	Não	0
P_14	Existe PED em frente a testada ?	Não	-
P_15	Existe FTP em frente a testada ?	Não	-
P_16	Classificação geral da calçada pelo pesquisador.	Regular	5

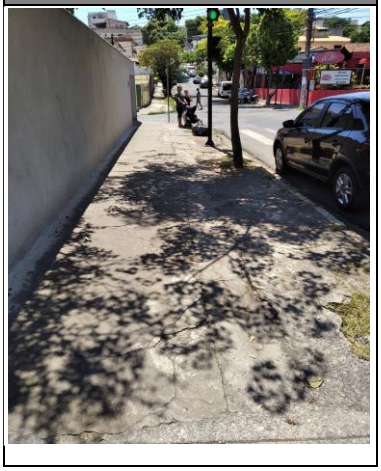
Diagnóstico da Calçada	Qualidade do Serviço	
Endereço: Rua Sena Madureira, 320 **Data do Registro: 28/10/2019 10:02:41** **Num. Lote CTM: 140248300385**	*68*	*C*

ID	Itens Avaliados	Respostas	Nota
P_1	O Mobiliario urbano está dentro da faixa de serviço de 70 cm ?	Sim	-
P_2	Qual a largura livre do Passeio ?	Entre 1.20 m e 1.50 m	6
P_3	Tipo de revestimento da caçada ?	Concreto	10
P_4	Existencia de Buracos ?	Poucos	5
P_5	Condições Gerais do Piso e meio-fio da calçada ?	Regular	5
P_6	Presença de desniveis ?	Nenhum	10
P_7	Tem rebaixamento de calçada para Pedestre ?	Sim	7
P_8	Possui piso tátil ao longo da Calçada ?	Não	-
P_9	A calçada Possui Rebaixamento de Veiculos correto ?	Sim	10
P_10	Existencia de altura livre menor que 2,10 m ?	Não	-
P_11	O Passeio está no padrao da SMPU ?	Não	0
P_12	A testada possui prática de estacionamento sobre o passeio ?	Não	10
P_13	Existe algum dispositivo de Drenagem sobre a calçada ?	Não	0
P_14	Existe PED em frente a testada ?	Não	-
P_15	Existe FTP em frente a testada ?	Sim	-
P_16	Classificação geral da calçada pelo pesquisador.	Regular	5

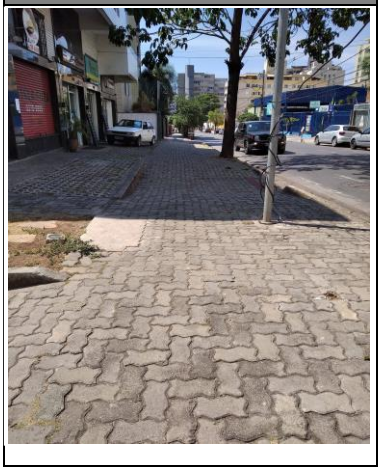
Diagnóstico da Calçada	Qualidade do Serviço	
Endereço: Rua Sena Madureira, 522 **Data do Registro: 28/10/2019 09:28:39** **Num. Lote CTM: 140904800175**	*54*	*C*

ID	Itens Avaliados	Respostas	Nota
P_1	O Mobiliario urbano está dentro da faixa de serviço de 70 cm ?	Sim	-
P_2	Qual a largura livre do Passeio ?	Entre 1.20 m e 1.50 m	6
P_3	Tipo de revestimento da caçada ?	Bloco Intertravado de Concreto	10
P_4	Existencia de Buracos ?	Nenhum	10
P_5	Condições Gerais do Piso e meio-fio da calçada ?	Regular	5
P_6	Presença de desniveis ?	Leve	7
P_7	Tem rebaixamento de calçada para Pedestre ?	Sim	6
P_8	Possui piso tátil ao longo da Calçada ?	Não	-
P_9	A calçada Possui Rebaixamento de Veiculos correto ?	Não	0
P_10	Existencia de altura livre menor que 2,10 m ?	Não	-
P_11	O Passeio está no padrao da SMPU ?	Não	0
P_12	A testada possui prática de estacionamento sobre o passeio ?	Sim	0
P_13	Existe algum dispositivo de Drenagem sobre a calçada ?	Não	0
P_14	Existe PED em frente a testada ?	Não	-
P_15	Existe FTP em frente a testada ?	Sim	-
P_16	Classificação geral da calçada pelo pesquisador.	Ótimo(a)	10

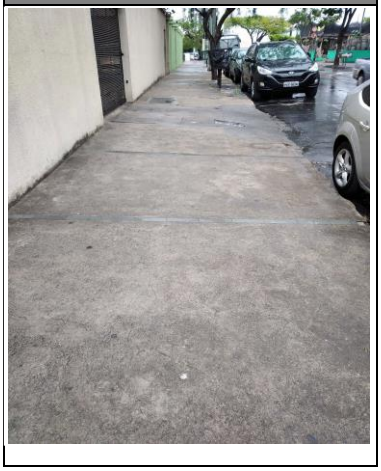
Diagnóstico da Calçada	Qualidade do Serviço	
Endereço: Rua Sena Madureira, 457 **Data do Registro: 28/10/2019 16:39:40** **Num. Lote CTM: 140786500630**	*70*	*C*

ID	Itens Avaliados	Respostas	Nota
P_1	O Mobiliario urbano está dentro da faixa de serviço de 70 cm ?	Sim	-
P_2	Qual a largura livre do Passeio ?	Acima de 1.50 m	10
P_3	Tipo de revestimento da caçada ?	Concreto	10
P_4	Existencia de Buracos ?	Poucos	5
P_5	Condições Gerais do Piso e meio-fio da calçada ?	Regular	5
P_6	Presença de desniveis ?	Nenhum	10
P_7	Tem rebaixamento de calçada para Pedestre ?	Não	10
P_8	Possui piso tátil ao longo da Calçada ?	Não	-
P_9	A calçada Possui Rebaixamento de Veiculos correto ?	Não	0
P_10	Existencia de altura livre menor que 2,10 m ?	Não	-
P_11	O Passeio está no padrao da SMPU ?	Não	0
P_12	A testada possui prática de estacionamento sobre o passeio ?	Não	10
P_13	Existe algum dispositivo de Drenagem sobre a calçada ?	Não	0
P_14	Existe PED em frente a testada ?	Não	-
P_15	Existe FTP em frente a testada ?	Não	-
P_16	Classificação geral da calçada pelo pesquisador.	Ótimo(a)	10

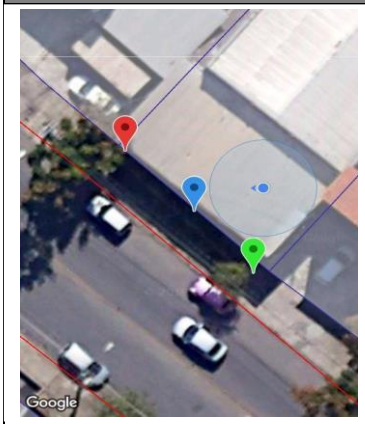
Foto Geral

ID	Itens Avaliados	Respostas	Nota
P_1	O Mobiliario urbano está dentro da faixa de serviço de 70 cm ?	Sim	-
P_2	Qual a largura livre do Passeio ?	Acima de 1.50 m	10
P_3	Tipo de revestimento da caçada ?	Concreto	10
P_4	Existencia de Buracos ?	Poucos	5
P_5	Condições Gerais do Piso e meio-fio da calçada ?	Regular	5
P_6	Presença de desniveis ?	Nenhum	10
P_7	Tem rebaixamento de calçada para Pedestre ?	Não	10
P_8	Possui piso tátil ao longo da Calçada ?	Não	-
P_9	A calçada Possui Rebaixamento de Veiculos correto ?	Sim	10
P_10	Existencia de altura livre menor que 2,10 m ?	Não	-
P_11	O Passeio está no padrao da SMPU ?	Não	0
P_12	A testada possui prática de estacionamento sobre o passeio ?	Não	10
P_13	Existe algum dispositivo de Drenagem sobre a calçada ?	Não	0
P_14	Existe PED em frente a testada ?	Não	-
P_15	Existe FTP em frente a testada ?	Não	-
P_16	Classificação geral da calçada pelo pesquisador.	Regular	5

Diagnóstico da Calçada	Qualidade do Serviço	
Endereço: Av. Abílio Machado, 662 **Data do Registro: 08/11/2019 10:10:13** **Num. Lote CTM: 130044400090**	***75***	***B***

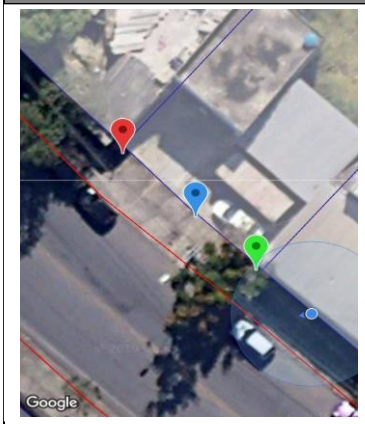
Foto Geral

Diagnóstico da Calçada	Qualidade do Serviço	
Endereço: Av. Abílio Machado, 672 **Data do Registro: 08/11/2019 10:12:40** **Num. Lote CTM: 130044400100**	*55*	*C*

ID	Itens Avaliados	Respostas	Nota
P_1	O Mobiliario urbano está dentro da faixa de serviço de 70 cm ?	Sim	-
P_2	Qual a largura livre do Passeio ?	Acima de 1.50 m	10
P_3	Tipo de revestimento da caçada ?	Concreto	10
P_4	Existencia de Buracos ?	Nenhum	10
P_5	Condições Gerais do Piso e meio-fio da calçada ?	Regular	5
P_6	Presença de desniveis ?	Nenhum	10
P_7	Tem rebaixamento de calçada para Pedestre ?	Não	10
P_8	Possui piso tátil ao longo da Calçada ?	Não	-
P_9	A calçada Possui Rebaixamento de Veiculos correto ?	Não	0
P_10	Existencia de altura livre menor que 2,10 m ?	Não	-
P_11	O Passeio está no padrao da SMPU ?	Não	0
P_12	A testada possui prática de estacionamento sobre o passeio ?	Sim	0
P_13	Existe algum dispositivo de Drenagem sobre a calçada ?	Não	0
P_14	Existe PED em frente a testada ?	Não	-
P_15	Existe FTP em frente a testada ?	Não	-
P_16	Classificação geral da calçada pelo pesquisador.	Ruim	0

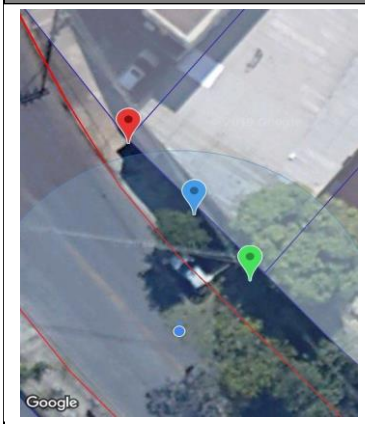
Foto Geral

Diagnóstico da Calçada	Qualidade do Serviço	
Endereço: Av. Abílio Machado, 696 **Data do Registro: 08/11/2019 10:18:18** **Num. Lote CTM: 130044400120**	*65*	*C*

ID	Itens Avaliados	Respostas	Nota
P_1	O Mobiliario urbano está dentro da faixa de serviço de 70 cm ?	Não	-
P_2	Qual a largura livre do Passeio ?	Acima de 1.50 m	10
P_3	Tipo de revestimento da caçada ?	Concreto	10
P_4	Existencia de Buracos ?	Nenhum	10
P_5	Condições Gerais do Piso e meio-fio da calçada ?	Regular	5
P_6	Presença de desniveis ?	Nenhum	10
P_7	Tem rebaixamento de calçada para Pedestre ?	Não	10
P_8	Possui piso tátil ao longo da Calçada ?	Não	-
P_9	A calçada Possui Rebaixamento de Veiculos correto ?	Não	0
P_10	Existencia de altura livre menor que 2,10 m ?	Não	-
P_11	O Passeio está no padrao da SMPU ?	Não	0
P_12	A testada possui prática de estacionamento sobre o passeio ?	Não	10
P_13	Existe algum dispositivo de Drenagem sobre a calçada ?	Não	0
P_14	Existe PED em frente a testada ?	Não	-
P_15	Existe FTP em frente a testada ?	Não	-
P_16	Classificação geral da calçada pelo pesquisador.	Ruim	0

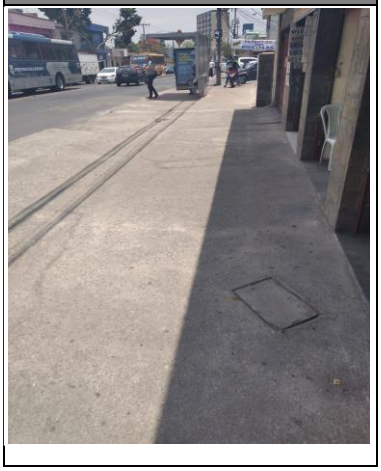
Diagnóstico da Calçada	Qualidade do Serviço	
Endereço: Av. Abílio Machado, 964 **Data do Registro: 08/11/2019 11:27:40** **Num. Lote CTM: 130618900270**	***63***	***C***

ID	Itens Avaliados	Respostas	Nota
P_1	O Mobiliario urbano está dentro da faixa de serviço de 70 cm ?	Sim	-
P_2	Qual a largura livre do Passeio ?	Acima de 1.50 m	10
P_3	Tipo de revestimento da caçada ?	Concreto	10
P_4	Existencia de Buracos ?	Nenhum	10
P_5	Condições Gerais do Piso e meio-fio da calçada ?	Regular	5
P_6	Presença de desniveis ?	Médio	3
P_7	Tem rebaixamento de calçada para Pedestre ?	Não	10
P_8	Possui piso tátil ao longo da Calçada ?	Não	-
P_9	A calçada Possui Rebaixamento de Veiculos correto ?	Não	0
P_10	Existencia de altura livre menor que 2,10 m ?	Não	-
P_11	O Passeio está no padrao da SMPU ?	Não	0
P_12	A testada possui prática de estacionamento sobre o passeio ?	Não	10
P_13	Existe algum dispositivo de Drenagem sobre a calçada ?	Não	0
P_14	Existe PED em frente a testada ?	Não	-
P_15	Existe FTP em frente a testada ?	Não	-
P_16	Classificação geral da calçada pelo pesquisador.	Regular	5

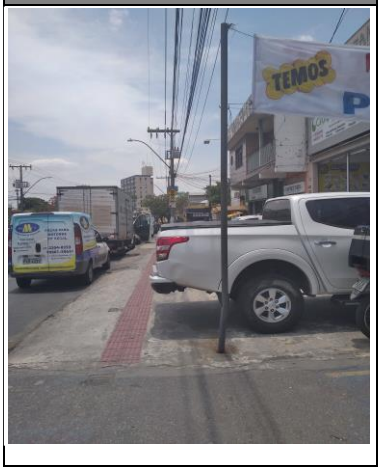
Diagnóstico da Calçada	Qualidade do Serviço	
Endereço: Av. Abílio Machado, 1036 **Data do Registro: 08/11/2019 11:46:39** **Num. Lote CTM: 130618900315**	***55***	***C***

ID	Itens Avaliados	Respostas	Nota
P_1	O Mobiliario urbano está dentro da faixa de serviço de 70 cm ?	Não	-
P_2	Qual a largura livre do Passeio ?	Acima de 1.50 m	10
P_3	Tipo de revestimento da caçada ?	Pedra Portuguesa	8
P_4	Existencia de Buracos ?	Nenhum	10
P_5	Condições Gerais do Piso e meio-fio da calçada ?	Regular	5
P_6	Presença de desniveis ?	Nenhum	10
P_7	Tem rebaixamento de calçada para Pedestre ?	Não	10
P_8	Possui piso tátil ao longo da Calçada ?	Sim	-
P_9	A calçada Possui Rebaixamento de Veiculos correto ?	Não	0
P_10	Existencia de altura livre menor que 2,10 m ?	Não	-
P_11	O Passeio está no padrao da SMPU ?	Não	0
P_12	A testada possui prática de estacionamento sobre o passeio ?	Sim	0
P_13	Existe algum dispositivo de Drenagem sobre a calçada ?	Sim	-3
P_14	Existe PED em frente a testada ?	Não	-
P_15	Existe FTP em frente a testada ?	Não	-
P_16	Classificação geral da calçada pelo pesquisador.	Regular	5

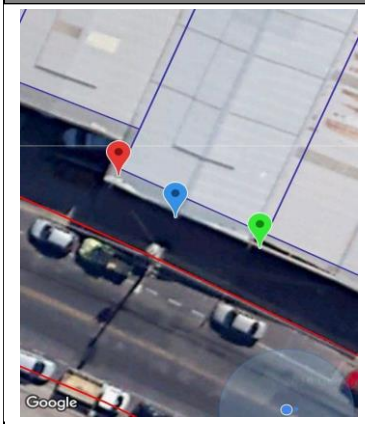
Diagnóstico da Calçada	Qualidade do Serviço	
Endereço: Av. Abílio Machado, 1332 **Data do Registro: 08/11/2019 12:41:11** **Num. Lote CTM: 130047200105**	*67*	*C*

ID	Itens Avaliados	Respostas	Nota
P_1	O Mobiliario urbano está dentro da faixa de serviço de 70 cm ?	Não	-
P_2	Qual a largura livre do Passeio ?	Acima de 1.50 m	10
P_3	Tipo de revestimento da caçada ?	Concreto	10
P_4	Existencia de Buracos ?	Nenhum	10
P_5	Condições Gerais do Piso e meio-fio da calçada ?	Regular	5
P_6	Presença de desniveis ?	Leve	7
P_7	Tem rebaixamento de calçada para Pedestre ?	Não	10
P_8	Possui piso tátil ao longo da Calçada ?	Não	-
P_9	A calçada Possui Rebaixamento de Veiculos correto ?	Não	0
P_10	Existencia de altura livre menor que 2,10 m ?	Não	-
P_11	O Passeio está no padrao da SMPU ?	Não	0
P_12	A testada possui prática de estacionamento sobre o passeio ?	Não	10
P_13	Existe algum dispositivo de Drenagem sobre a calçada ?	Não	0
P_14	Existe PED em frente a testada ?	Não	-
P_15	Existe FTP em frente a testada ?	Não	-
P_16	Classificação geral da calçada pelo pesquisador.	Regular	5

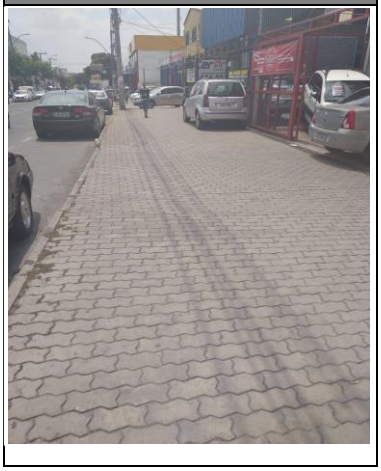
Diagnóstico da Calçada	Qualidade do Serviço	
Endereço: Av. Abílio Machado, 1340 **Data do Registro: 08/11/2019 12:43:58** **Num. Lote CTM: 130047200120**	***73***	***B***

ID	Itens Avaliados	Respostas	Nota
P_1	O Mobiliario urbano está dentro da faixa de serviço de 70 cm ?	Não	-
P_2	Qual a largura livre do Passeio ?	Acima de 1.50 m	10
P_3	Tipo de revestimento da caçada ?	Bloco Intertravado de Concreto	10
P_4	Existencia de Buracos ?	Nenhum	10
P_5	Condições Gerais do Piso e meio-fio da calçada ?	Ótimo(a)	10
P_6	Presença de desniveis ?	Médio	3
P_7	Tem rebaixamento de calçada para Pedestre ?	Não	10
P_8	Possui piso tátil ao longo da Calçada ?	Não	-
P_9	A calçada Possui Rebaixamento de Veiculos correto ?	Não	0
P_10	Existencia de altura livre menor que 2,10 m ?	Não	-
P_11	O Passeio está no padrao da SMPU ?	Não	0
P_12	A testada possui prática de estacionamento sobre o passeio ?	Não	10
P_13	Existe algum dispositivo de Drenagem sobre a calçada ?	Não	0
P_14	Existe PED em frente a testada ?	Não	-
P_15	Existe FTP em frente a testada ?	Não	-
P_16	Classificação geral da calçada pelo pesquisador.	Ótimo(a)	10

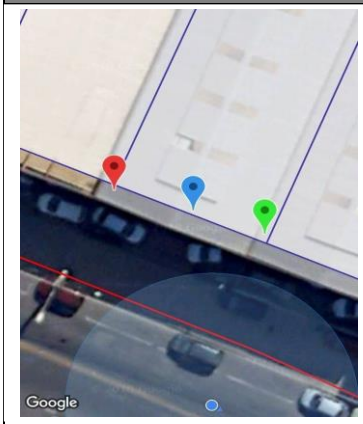
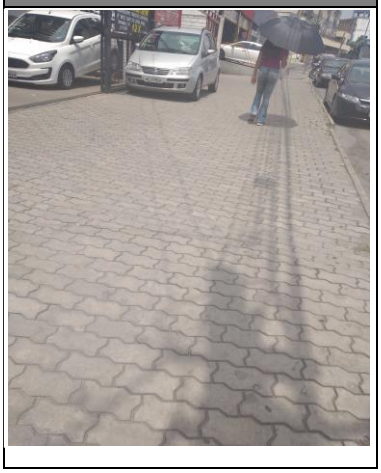
Diagnóstico da Calçada	Qualidade do Serviço	
Endereço: Av. Abílio Machado, 1356 **Data do Registro: 08/11/2019 12:46:37** **Num. Lote CTM: 130047200130**	***80***	***B***

ID	Itens Avaliados	Respostas	Nota
P_1	O Mobiliario urbano está dentro da faixa de serviço de 70 cm ?	Sim	-
P_2	Qual a largura livre do Passeio ?	Acima de 1.50 m	10
P_3	Tipo de revestimento da caçada ?	Bloco Intertravado de Concreto	10
P_4	Existencia de Buracos ?	Nenhum	10
P_5	Condições Gerais do Piso e meio-fio da calçada ?	Ótimo(a)	10
P_6	Presença de desniveis ?	Nenhum	10
P_7	Tem rebaixamento de calçada para Pedestre ?	Não	10
P_8	Possui piso tátil ao longo da Calçada ?	Não	-
P_9	A calçada Possui Rebaixamento de Veiculos correto ?	Não	0
P_10	Existencia de altura livre menor que 2,10 m ?	Não	-
P_11	O Passeio está no padrao da SMPU ?	Não	0
P_12	A testada possui prática de estacionamento sobre o passeio ?	Não	10
P_13	Existe algum dispositivo de Drenagem sobre a calçada ?	Não	0
P_14	Existe PED em frente a testada ?	Não	-
P_15	Existe FTP em frente a testada ?	Não	-
P_16	Classificação geral da calçada pelo pesquisador.	Ótimo(a)	10

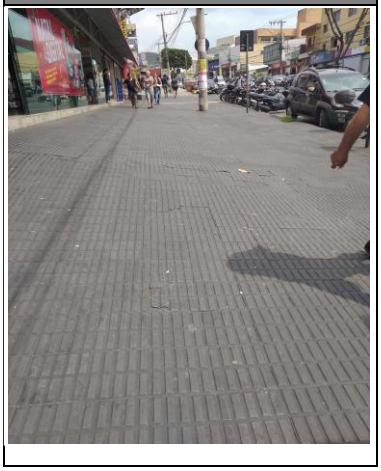
Diagnóstico da Calçada	Qualidade do Serviço	
Endereço: Av. Abílio Machado, 1664 **Data do Registro: 08/11/2019 13:53:34** **Num. Lote CTM: 130054500185**	*65*	*C*

ID	Itens Avaliados	Respostas	Nota
P_1	O Mobiliario urbano está dentro da faixa de serviço de 70 cm ?	Sim	-
P_2	Qual a largura livre do Passeio ?	Acima de 1.50 m	10
P_3	Tipo de revestimento da caçada ?	Ladrilho Hidráulico	10
P_4	Existencia de Buracos ?	Nenhum	10
P_5	Condições Gerais do Piso e meio-fio da calçada ?	Regular	5
P_6	Presença de desniveis ?	Leve	7
P_7	Tem rebaixamento de calçada para Pedestre ?	Sim	8
P_8	Possui piso tátil ao longo da Calçada ?	Não	-
P_9	A calçada Possui Rebaixamento de Veiculos correto ?	N.A	0
P_10	Existencia de altura livre menor que 2,10 m ?	Não	-
P_11	O Passeio está no padrao da SMPU ?	Não	0
P_12	A testada possui prática de estacionamento sobre o passeio ?	Não	10
P_13	Existe algum dispositivo de Drenagem sobre a calçada ?	Não	0
P_14	Existe PED em frente a testada ?	Não	-
P_15	Existe FTP em frente a testada ?	Não	-
P_16	Classificação geral da calçada pelo pesquisador.	Regular	5

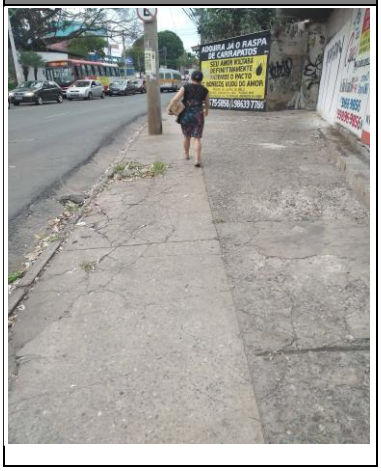
Diagnóstico da Calçada	Qualidade do Serviço	
Endereço: Av. Abílio Machado, s/nº **Data do Registro: 11/11/2019 17:42:10** **Num. Lote CTM: 140713000950**	*60*	*C*

ID	Itens Avaliados	Respostas	Nota
P_1	O Mobiliario urbano está dentro da faixa de serviço de 70 cm ?	Sim	-
P_2	Qual a largura livre do Passeio ?	Acima de 1.50 m	10
P_3	Tipo de revestimento da caçada ?	Concreto	10
P_4	Existencia de Buracos ?	Poucos	5
P_5	Condições Gerais do Piso e meio-fio da calçada ?	Péssimo	0
P_6	Presença de desniveis ?	Nenhum	10
P_7	Tem rebaixamento de calçada para Pedestre ?	Não	10
P_8	Possui piso tátil ao longo da Calçada ?	Não	-
P_9	A calçada Possui Rebaixamento de Veiculos correto ?	Sim	10
P_10	Existencia de altura livre menor que 2,10 m ?	Não	-
P_11	O Passeio está no padrao da SMPU ?	Não	0
P_12	A testada possui prática de estacionamento sobre o passeio ?	Sim	0
P_13	Existe algum dispositivo de Drenagem sobre a calçada ?	Não	0
P_14	Existe PED em frente a testada ?	Sim	-
P_15	Existe FTP em frente a testada ?	Não	-
P_16	Classificação geral da calçada pelo pesquisador.	Regular	5

Observações: **Acesso através da Rua Heráclito Mourão de Miranda, 101**

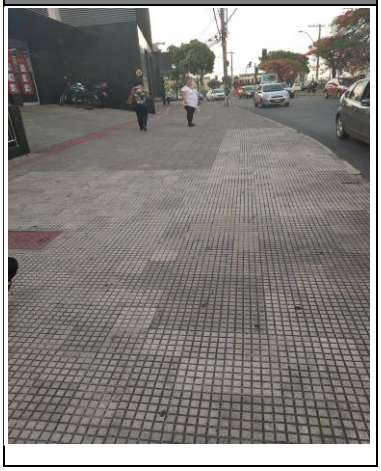
Diagnóstico da Calçada	Qualidade do Serviço	
Endereço: Av. Abílio Machado, 2189 **Data do Registro: 11/11/2019 16:50:59** **Num. Lote CTM: 130118500575**	***80***	***B***

ID	Itens Avaliados	Respostas	Nota
P_1	O Mobiliario urbano está dentro da faixa de serviço de 70 cm ?	Sim	-
P_2	Qual a largura livre do Passeio ?	Acima de 1.50 m	10
P_3	Tipo de revestimento da caçada ?	Ladrilho Hidráulico	10
P_4	Existencia de Buracos ?	Nenhum	10
P_5	Condições Gerais do Piso e meio-fio da calçada ?	Ótimo(a)	10
P_6	Presença de desniveis ?	Nenhum	10
P_7	Tem rebaixamento de calçada para Pedestre ?	Não	10
P_8	Possui piso tátil ao longo da Calçada ?	Sim	-
P_9	A calçada Possui Rebaixamento de Veiculos correto ?	N.A	0
P_10	Existencia de altura livre menor que 2,10 m ?	Não	-
P_11	O Passeio está no padrao da SMPU ?	Não	0
P_12	A testada possui prática de estacionamento sobre o passeio ?	Não	10
P_13	Existe algum dispositivo de Drenagem sobre a calçada ?	Não	0
P_14	Existe PED em frente a testada ?	Não	-
P_15	Existe FTP em frente a testada ?	Não	-
P_16	Classificação geral da calçada pelo pesquisador.	Ótimo(a)	10

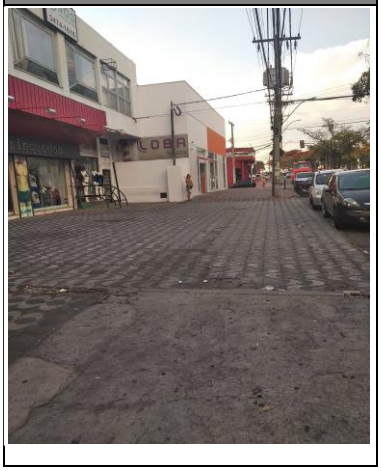
Diagnóstico da Calçada	Qualidade do Serviço	
Endereço: Av. Abílio Machado, 2191 **Data do Registro: 11/11/2019 16:40:22** **Num. Lote CTM: 130117200495**	***70***	***C***

ID	Itens Avaliados	Respostas	Nota
P_1	O Mobiliario urbano está dentro da faixa de serviço de 70 cm ?	Sim	-
P_2	Qual a largura livre do Passeio ?	Acima de 1.50 m	10
P_3	Tipo de revestimento da caçada ?	Ladrilho Hidráulico	10
P_4	Existencia de Buracos ?	Nenhum	10
P_5	Condições Gerais do Piso e meio-fio da calçada ?	Regular	5
P_6	Presença de desniveis ?	Nenhum	10
P_7	Tem rebaixamento de calçada para Pedestre ?	Não	10
P_8	Possui piso tátil ao longo da Calçada ?	Não	-
P_9	A calçada Possui Rebaixamento de Veiculos correto ?	N.A	0
P_10	Existencia de altura livre menor que 2,10 m ?	Não	-
P_11	O Passeio está no padrao da SMPU ?	Não	0
P_12	A testada possui prática de estacionamento sobre o passeio ?	Não	10
P_13	Existe algum dispositivo de Drenagem sobre a calçada ?	Não	0
P_14	Existe PED em frente a testada ?	Não	-
P_15	Existe FTP em frente a testada ?	Não	-
P_16	Classificação geral da calçada pelo pesquisador.	Regular	5

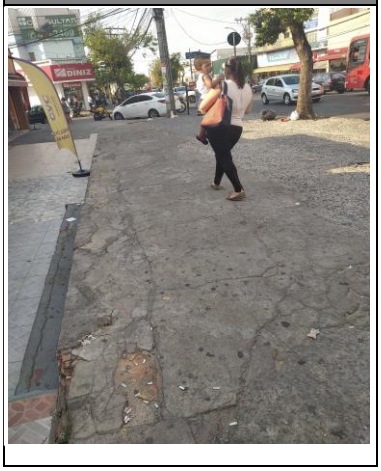
Diagnóstico da Calçada	Qualidade do Serviço	
Endereço: Av. Abílio Machado, 1887 **Data do Registro: 11/11/2019 16:08:25** **Num. Lote CTM: 130114400410**	***57***	***C***

ID	Itens Avaliados	Respostas	Nota
P_1	O Mobiliario urbano está dentro da faixa de serviço de 70 cm ?	Sim	-
P_2	Qual a largura livre do Passeio ?	Acima de 1.50 m	10
P_3	Tipo de revestimento da caçada ?	Concreto	10
P_4	Existencia de Buracos ?	Poucos	5
P_5	Condições Gerais do Piso e meio-fio da calçada ?	Regular	5
P_6	Presença de desniveis ?	Nenhum	10
P_7	Tem rebaixamento de calçada para Pedestre ?	Sim	7
P_8	Possui piso tátil ao longo da Calçada ?	Não	-
P_9	A calçada Possui Rebaixamento de Veiculos correto ?	N.A	0
P_10	Existencia de altura livre menor que 2,10 m ?	Não	-
P_11	O Passeio está no padrao da SMPU ?	Não	0
P_12	A testada possui prática de estacionamento sobre o passeio ?	Não	10
P_13	Existe algum dispositivo de Drenagem sobre a calçada ?	Não	0
P_14	Existe PED em frente a testada ?	Não	-
P_15	Existe FTP em frente a testada ?	Sim	-
P_16	Classificação geral da calçada pelo pesquisador.	Ruim	0

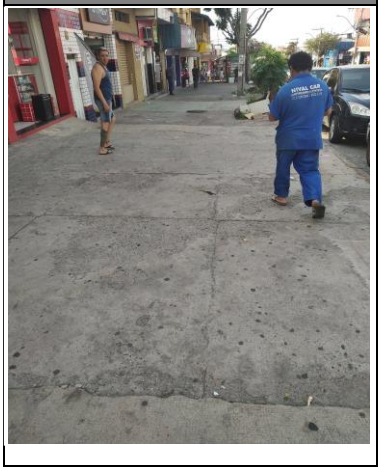
Diagnóstico da Calçada	Qualidade do Serviço	
Endereço: Av. Abílio Machado, 1615 **Data do Registro: 11/11/2019 15:40:03** **Num. Lote CTM: 130055800375**	*70*	*C*

ID	Itens Avaliados	Respostas	Nota
P_1	O Mobiliario urbano está dentro da faixa de serviço de 70 cm ?	Sim	-
P_2	Qual a largura livre do Passeio ?	Acima de 1.50 m	10
P_3	Tipo de revestimento da caçada ?	Concreto	10
P_4	Existencia de Buracos ?	Nenhum	10
P_5	Condições Gerais do Piso e meio-fio da calçada ?	Regular	5
P_6	Presença de desniveis ?	Nenhum	10
P_7	Tem rebaixamento de calçada para Pedestre ?	Não	10
P_8	Possui piso tátil ao longo da Calçada ?	Não	-
P_9	A calçada Possui Rebaixamento de Veiculos correto ?	N.A	0
P_10	Existencia de altura livre menor que 2,10 m ?	Não	-
P_11	O Passeio está no padrao da SMPU ?	Não	0
P_12	A testada possui prática de estacionamento sobre o passeio ?	Não	10
P_13	Existe algum dispositivo de Drenagem sobre a calçada ?	Não	0
P_14	Existe PED em frente a testada ?	Não	-
P_15	Existe FTP em frente a testada ?	Não	-
P_16	Classificação geral da calçada pelo pesquisador.	Regular	5

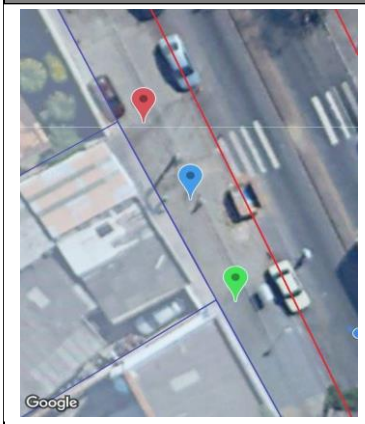
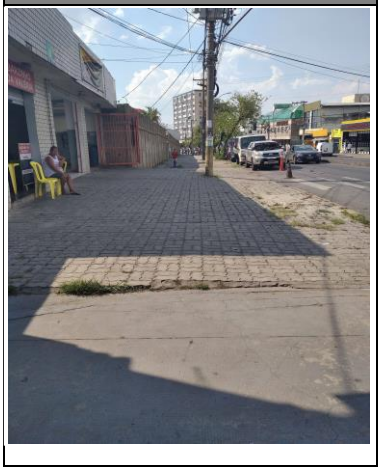
Diagnóstico da Calçada	Qualidade do Serviço	
Endereço: Av. Abílio Machado, 1003 **Data do Registro: 11/11/2019 14:51:03** **Num. Lote CTM: 130058600350**	*62*	*C*

ID	Itens Avaliados	Respostas	Nota
P_1	O Mobiliario urbano está dentro da faixa de serviço de 70 cm ?	Não	-
P_2	Qual a largura livre do Passeio ?	Acima de 1.50 m	10
P_3	Tipo de revestimento da caçada ?	Bloco Intertravado de Concreto	10
P_4	Existencia de Buracos ?	Poucos	5
P_5	Condições Gerais do Piso e meio-fio da calçada ?	Regular	5
P_6	Presença de desniveis ?	Nenhum	10
P_7	Tem rebaixamento de calçada para Pedestre ?	Sim	7
P_8	Possui piso tátil ao longo da Calçada ?	Não	-
P_9	A calçada Possui Rebaixamento de Veiculos correto ?	Não	0
P_10	Existencia de altura livre menor que 2,10 m ?	Não	-
P_11	O Passeio está no padrao da SMPU ?	Não	0
P_12	A testada possui prática de estacionamento sobre o passeio ?	Não	10
P_13	Existe algum dispositivo de Drenagem sobre a calçada ?	Não	0
P_14	Existe PED em frente a testada ?	Não	-
P_15	Existe FTP em frente a testada ?	Sim	-
P_16	Classificação geral da calçada pelo pesquisador.	Regular	5

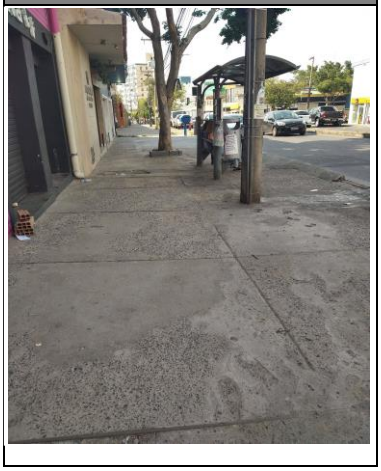
Diagnóstico da Calçada	Qualidade do Serviço	
Endereço: Av. Abílio Machado, 999 **Data do Registro: 11/11/2019 14:48:28** **Num. Lote CTM: 130058600380,130058600365**	*65*	*C*

ID	Itens Avaliados	Respostas	Nota
P_1	O Mobiliario urbano está dentro da faixa de serviço de 70 cm ?	Sim	-
P_2	Qual a largura livre do Passeio ?	Acima de 1.50 m	10
P_3	Tipo de revestimento da caçada ?	Concreto	10
P_4	Existencia de Buracos ?	Nenhum	10
P_5	Condições Gerais do Piso e meio-fio da calçada ?	Péssimo	0
P_6	Presença de desniveis ?	Nenhum	10
P_7	Tem rebaixamento de calçada para Pedestre ?	Não	10
P_8	Possui piso tátil ao longo da Calçada ?	Não	-
P_9	A calçada Possui Rebaixamento de Veiculos correto ?	N.A	0
P_10	Existencia de altura livre menor que 2,10 m ?	Não	-
P_11	O Passeio está no padrao da SMPU ?	Não	0
P_12	A testada possui prática de estacionamento sobre o passeio ?	Não	10
P_13	Existe algum dispositivo de Drenagem sobre a calçada ?	Não	0
P_14	Existe PED em frente a testada ?	Sim	-
P_15	Existe FTP em frente a testada ?	Não	-
P_16	Classificação geral da calçada pelo pesquisador.	Regular	5

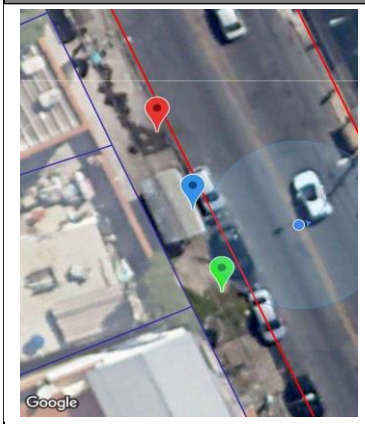
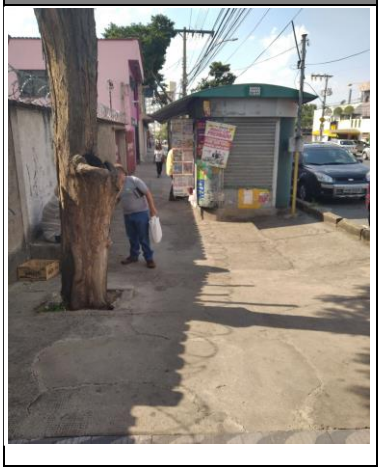
Diagnóstico da Calçada	Qualidade do Serviço	
Endereço: Av. Abílio Machado, 975 **Data do Registro: 11/11/2019 14:46:14** **Num. Lote CTM: 130058600390**	*58*	*C*

ID	Itens Avaliados	Respostas	Nota
P_1	O Mobiliario urbano está dentro da faixa de serviço de 70 cm ?	Não	-
P_2	Qual a largura livre do Passeio ?	Acima de 1.50 m	10
P_3	Tipo de revestimento da caçada ?	Concreto	10
P_4	Existencia de Buracos ?	Nenhum	10
P_5	Condições Gerais do Piso e meio-fio da calçada ?	Regular	5
P_6	Presença de desniveis ?	Médio	3
P_7	Tem rebaixamento de calçada para Pedestre ?	Não	10
P_8	Possui piso tátil ao longo da Calçada ?	Não	-
P_9	A calçada Possui Rebaixamento de Veiculos correto ?	Não	0
P_10	Existencia de altura livre menor que 2,10 m ?	Não	-
P_11	O Passeio está no padrao da SMPU ?	Não	0
P_12	A testada possui prática de estacionamento sobre o passeio ?	Não	10
P_13	Existe algum dispositivo de Drenagem sobre a calçada ?	Não	0
P_14	Existe PED em frente a testada ?	Não	-
P_15	Existe FTP em frente a testada ?	Não	-
P_16	Classificação geral da calçada pelo pesquisador.	Ruim	0

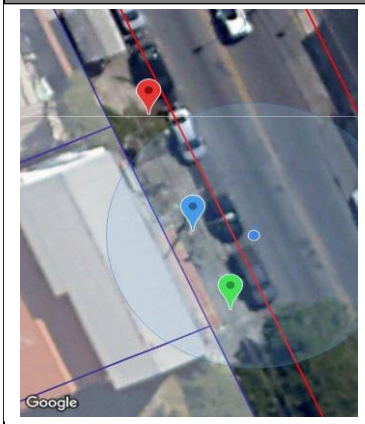
Diagnóstico da Calçada	Qualidade do Serviço	
Endereço: Av. Abílio Machado, 965 **Data do Registro: 11/11/2019 14:44:18** **Num. Lote CTM: 130058600410**	***80***	***B***

ID	Itens Avaliados	Respostas	Nota
P_1	O Mobiliario urbano está dentro da faixa de serviço de 70 cm ?	Sim	-
P_2	Qual a largura livre do Passeio ?	Acima de 1.50 m	10
P_3	Tipo de revestimento da caçada ?	Ladrilho Hidráulico	10
P_4	Existencia de Buracos ?	Nenhum	10
P_5	Condições Gerais do Piso e meio-fio da calçada ?	Ótimo(a)	10
P_6	Presença de desniveis ?	Nenhum	10
P_7	Tem rebaixamento de calçada para Pedestre ?	Não	10
P_8	Possui piso tátil ao longo da Calçada ?	Não	-
P_9	A calçada Possui Rebaixamento de Veiculos correto ?	Não	0
P_10	Existencia de altura livre menor que 2,10 m ?	Não	-
P_11	O Passeio está no padrao da SMPU ?	Não	0
P_12	A testada possui prática de estacionamento sobre o passeio ?	Não	10
P_13	Existe algum dispositivo de Drenagem sobre a calçada ?	Não	0
P_14	Existe PED em frente a testada ?	Não	-
P_15	Existe FTP em frente a testada ?	Não	-
P_16	Classificação geral da calçada pelo pesquisador.	Ótimo(a)	10

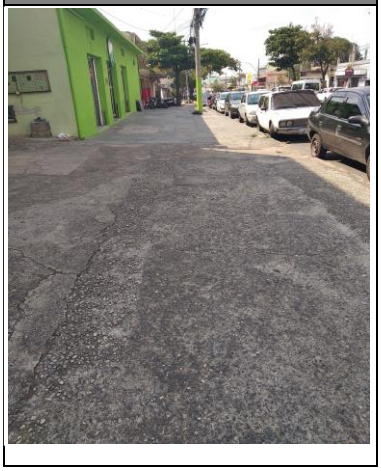
Diagnóstico da Calçada	Qualidade do Serviço	
Endereço: Av. Abílio Machado, 915 **Data do Registro: 11/11/2019 14:35:51** **Num. Lote CTM: 130059900520**	*55*	*C*

ID	Itens Avaliados	Respostas	Nota
P_1	O Mobiliario urbano está dentro da faixa de serviço de 70 cm ?	Sim	-
P_2	Qual a largura livre do Passeio ?	Acima de 1.50 m	10
P_3	Tipo de revestimento da caçada ?	Outro	0
P_4	Existencia de Buracos ?	Nenhum	10
P_5	Condições Gerais do Piso e meio-fio da calçada ?	Péssimo	0
P_6	Presença de desniveis ?	Nenhum	10
P_7	Tem rebaixamento de calçada para Pedestre ?	Não	10
P_8	Possui piso tátil ao longo da Calçada ?	Não	-
P_9	A calçada Possui Rebaixamento de Veiculos correto ?	N.A	0
P_10	Existencia de altura livre menor que 2,10 m ?	Não	-
P_11	O Passeio está no padrao da SMPU ?	Não	0
P_12	A testada possui prática de estacionamento sobre o passeio ?	Não	10
P_13	Existe algum dispositivo de Drenagem sobre a calçada ?	Não	0
P_14	Existe PED em frente a testada ?	Não	-
P_15	Existe FTP em frente a testada ?	Sim	-
P_16	Classificação geral da calçada pelo pesquisador.	Regular	5

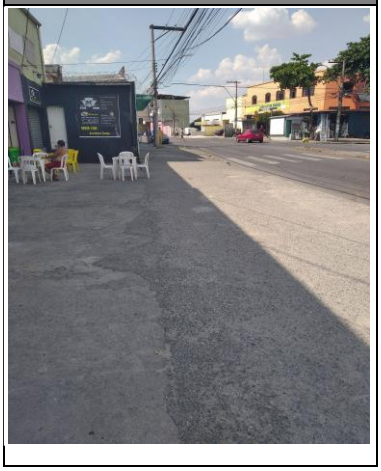
Diagnóstico da Calçada	Qualidade do Serviço	
Endereço: Av. Abílio Machado, 749 **Data do Registro: 11/11/2019 14:21:14** **Num. Lote CTM: 130062000230**	***80***	***B***

ID	Itens Avaliados	Respostas	Nota
P_1	O Mobiliario urbano está dentro da faixa de serviço de 70 cm ?	Sim	-
P_2	Qual a largura livre do Passeio ?	Acima de 1.50 m	10
P_3	Tipo de revestimento da caçada ?	Concreto	10
P_4	Existencia de Buracos ?	Nenhum	10
P_5	Condições Gerais do Piso e meio-fio da calçada ?	Regular	5
P_6	Presença de desniveis ?	Nenhum	10
P_7	Tem rebaixamento de calçada para Pedestre ?	Não	10
P_8	Possui piso tátil ao longo da Calçada ?	Não	-
P_9	A calçada Possui Rebaixamento de Veiculos correto ?	Sim	10
P_10	Existencia de altura livre menor que 2,10 m ?	Não	-
P_11	O Passeio está no padrao da SMPU ?	Não	0
P_12	A testada possui prática de estacionamento sobre o passeio ?	Não	10
P_13	Existe algum dispositivo de Drenagem sobre a calçada ?	Não	0
P_14	Existe PED em frente a testada ?	Não	-
P_15	Existe FTP em frente a testada ?	Não	-
P_16	Classificação geral da calçada pelo pesquisador.	Regular	5

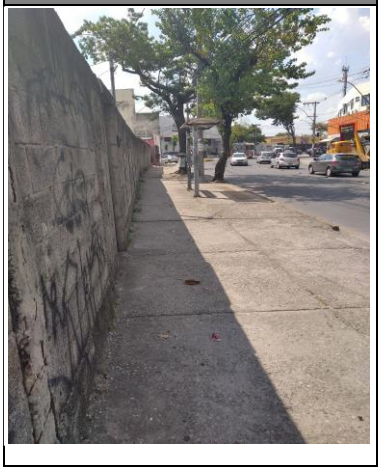
Diagnóstico da Calçada	Qualidade do Serviço	
Endereço: Av. Abílio Machado, 559 **Data do Registro: 11/11/2019 14:00:00** **Num. Lote CTM: 130064600375**	***75***	***B***

ID	Itens Avaliados	Respostas	Nota
P_1	O Mobiliario urbano está dentro da faixa de serviço de 70 cm ?	Sim	-
P_2	Qual a largura livre do Passeio ?	Acima de 1.50 m	10
P_3	Tipo de revestimento da caçada ?	Concreto	10
P_4	Existencia de Buracos ?	Nenhum	10
P_5	Condições Gerais do Piso e meio-fio da calçada ?	Regular	5
P_6	Presença de desniveis ?	Nenhum	10
P_7	Tem rebaixamento de calçada para Pedestre ?	Não	10
P_8	Possui piso tátil ao longo da Calçada ?	Não	-
P_9	A calçada Possui Rebaixamento de Veiculos correto ?	Sim	10
P_10	Existencia de altura livre menor que 2,10 m ?	Não	-
P_11	O Passeio está no padrao da SMPU ?	Não	0
P_12	A testada possui prática de estacionamento sobre o passeio ?	Não	10
P_13	Existe algum dispositivo de Drenagem sobre a calçada ?	Não	0
P_14	Existe PED em frente a testada ?	Sim	-
P_15	Existe FTP em frente a testada ?	Não	-
P_16	Classificação geral da calçada pelo pesquisador.	Ruim	0

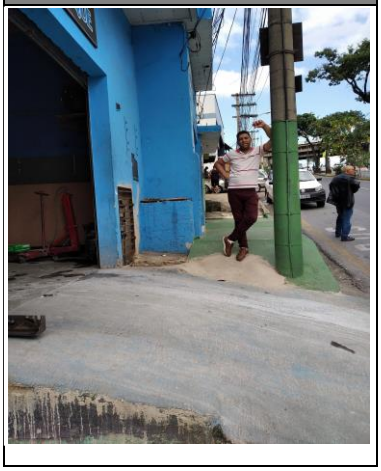
Foto Geral

Diagnóstico da Calçada	Qualidade do Serviço	
Endereço: Av. Ivaí, 160 **Data do Registro: 25/11/2019 14:39:15** **Num. Lote CTM: 130079000025**	*57*	*C*

ID	Itens Avaliados	Respostas	Nota
P_1	O Mobiliario urbano está dentro da faixa de serviço de 70 cm ?	Não	-
P_2	Qual a largura livre do Passeio ?	Entre 0.80 m e 1.20 m	4
P_3	Tipo de revestimento da caçada ?	Concreto	10
P_4	Existencia de Buracos ?	Nenhum	10
P_5	Condições Gerais do Piso e meio-fio da calçada ?	Regular	5
P_6	Presença de desniveis ?	Médio	3
P_7	Tem rebaixamento de calçada para Pedestre ?	Não	10
P_8	Possui piso tátil ao longo da Calçada ?	Não	-
P_9	A calçada Possui Rebaixamento de Veiculos correto ?	Não	0
P_10	Existencia de altura livre menor que 2,10 m ?	Não	-
P_11	O Passeio está no padrao da SMPU ?	Não	0
P_12	A testada possui prática de estacionamento sobre o passeio ?	Não	10
P_13	Existe algum dispositivo de Drenagem sobre a calçada ?	Não	0
P_14	Existe PED em frente a testada ?	Sim	-
P_15	Existe FTP em frente a testada ?	Não	-
P_16	Classificação geral da calçada pelo pesquisador.	Regular	5

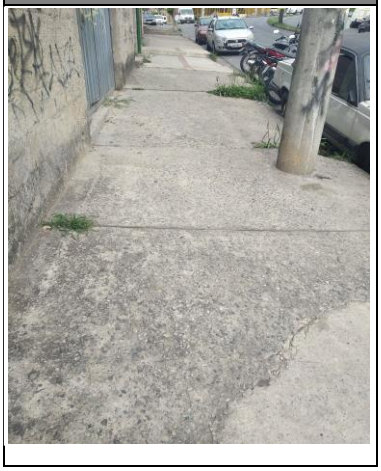
Diagnóstico da Calçada	Qualidade do Serviço	
Endereço: Av. Ivaí, 410 **Data do Registro: 12/11/2019 15:48:21** **Num. Lote CTM: 131124800730**	*60*	*C*

ID	Itens Avaliados	Respostas	Nota
P_1	O Mobiliario urbano está dentro da faixa de serviço de 70 cm ?	Sim	-
P_2	Qual a largura livre do Passeio ?	Acima de 1.50 m	10
P_3	Tipo de revestimento da caçada ?	Concreto	10
P_4	Existencia de Buracos ?	Poucos	5
P_5	Condições Gerais do Piso e meio-fio da calçada ?	Péssimo	0
P_6	Presença de desniveis ?	Nenhum	10
P_7	Tem rebaixamento de calçada para Pedestre ?	Não	10
P_8	Possui piso tátil ao longo da Calçada ?	Não	-
P_9	A calçada Possui Rebaixamento de Veiculos correto ?	Não	0
P_10	Existencia de altura livre menor que 2,10 m ?	Não	-
P_11	O Passeio está no padrao da SMPU ?	Não	0
P_12	A testada possui prática de estacionamento sobre o passeio ?	Não	10
P_13	Existe algum dispositivo de Drenagem sobre a calçada ?	Não	0
P_14	Existe PED em frente a testada ?	Não	-
P_15	Existe FTP em frente a testada ?	Não	-
P_16	Classificação geral da calçada pelo pesquisador.	Regular	5

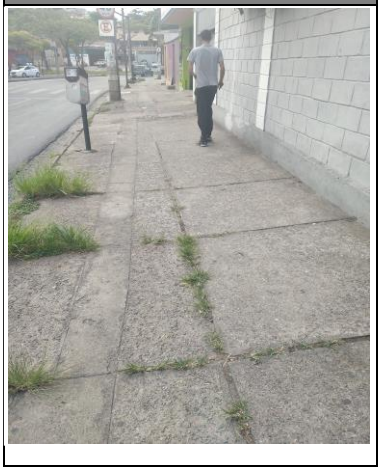
Diagnóstico da Calçada	Qualidade do Serviço	
Endereço: Av. Ivaí, 1230 **Data do Registro: 12/11/2019 15:01:05** **Num. Lote CTM: 130091000065**	*65*	*C*

ID	Itens Avaliados	Respostas	Nota
P_1	O Mobiliario urbano está dentro da faixa de serviço de 70 cm ?	Sim	-
P_2	Qual a largura livre do Passeio ?	Acima de 1.50 m	10
P_3	Tipo de revestimento da caçada ?	Concreto	10
P_4	Existencia de Buracos ?	Nenhum	10
P_5	Condições Gerais do Piso e meio-fio da calçada ?	Péssimo	0
P_6	Presença de desniveis ?	Nenhum	10
P_7	Tem rebaixamento de calçada para Pedestre ?	Não	10
P_8	Possui piso tátil ao longo da Calçada ?	Não	-
P_9	A calçada Possui Rebaixamento de Veiculos correto ?	Não	0
P_10	Existencia de altura livre menor que 2,10 m ?	Não	-
P_11	O Passeio está no padrao da SMPU ?	Não	0
P_12	A testada possui prática de estacionamento sobre o passeio ?	Não	10
P_13	Existe algum dispositivo de Drenagem sobre a calçada ?	Não	0
P_14	Existe PED em frente a testada ?	Não	-
P_15	Existe FTP em frente a testada ?	Não	-
P_16	Classificação geral da calçada pelo pesquisador.	Regular	5

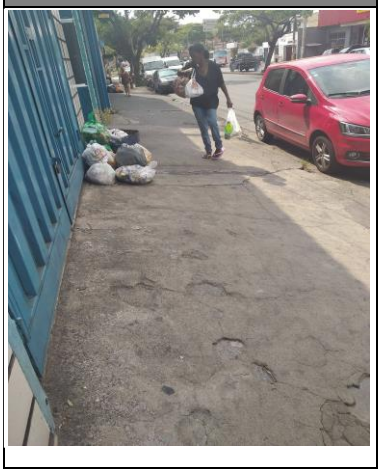
Diagnóstico da Calçada	Qualidade do Serviço	
Endereço: Av. Ivaí, 1001 **Data do Registro: 12/11/2019 14:25:11** **Num. Lote CTM: 130570000340**	*65*	*C*

ID	Itens Avaliados	Respostas	Nota
P_1	O Mobiliario urbano está dentro da faixa de serviço de 70 cm ?	Sim	-
P_2	Qual a largura livre do Passeio ?	Acima de 1.50 m	10
P_3	Tipo de revestimento da caçada ?	Concreto	10
P_4	Existencia de Buracos ?	Poucos	5
P_5	Condições Gerais do Piso e meio-fio da calçada ?	Regular	5
P_6	Presença de desniveis ?	Nenhum	10
P_7	Tem rebaixamento de calçada para Pedestre ?	Não	10
P_8	Possui piso tátil ao longo da Calçada ?	Não	-
P_9	A calçada Possui Rebaixamento de Veiculos correto ?	Não	0
P_10	Existencia de altura livre menor que 2,10 m ?	Não	-
P_11	O Passeio está no padrao da SMPU ?	Não	0
P_12	A testada possui prática de estacionamento sobre o passeio ?	Não	10
P_13	Existe algum dispositivo de Drenagem sobre a calçada ?	Não	0
P_14	Existe PED em frente a testada ?	Não	-
P_15	Existe FTP em frente a testada ?	Não	-
P_16	Classificação geral da calçada pelo pesquisador.	Regular	5

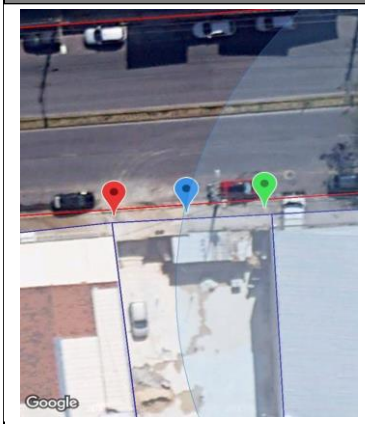
Diagnóstico da Calçada	Qualidade do Serviço	
Endereço: Av. Ivaí, 415 **Data do Registro: 12/11/2019 13:48:13** **Num. Lote CTM: 130580000650**	***77***	***B***

ID	Itens Avaliados	Respostas	Nota
P_1	O Mobiliario urbano está dentro da faixa de serviço de 70 cm ?	Sim	-
P_2	Qual a largura livre do Passeio ?	Acima de 1.50 m	10
P_3	Tipo de revestimento da caçada ?	Concreto	10
P_4	Existencia de Buracos ?	Nenhum	10
P_5	Condições Gerais do Piso e meio-fio da calçada ?	Ótimo(a)	10
P_6	Presença de desniveis ?	Leve	7
P_7	Tem rebaixamento de calçada para Pedestre ?	Não	10
P_8	Possui piso tátil ao longo da Calçada ?	Sim	-
P_9	A calçada Possui Rebaixamento de Veiculos correto ?	N.A	0
P_10	Existencia de altura livre menor que 2,10 m ?	Não	-
P_11	O Passeio está no padrao da SMPU ?	Não	0
P_12	A testada possui prática de estacionamento sobre o passeio ?	Não	10
P_13	Existe algum dispositivo de Drenagem sobre a calçada ?	Não	0
P_14	Existe PED em frente a testada ?	Não	-
P_15	Existe FTP em frente a testada ?	Não	-
P_16	Classificação geral da calçada pelo pesquisador.	Ótimo(a)	10

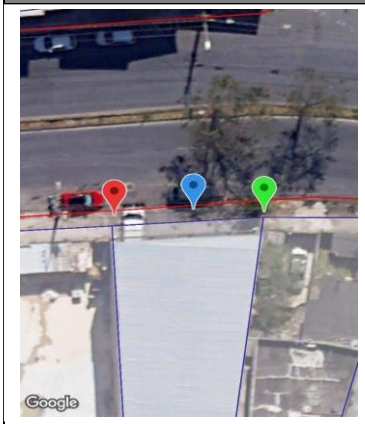
Diagnóstico da Calçada	Qualidade do Serviço	
Endereço: Av. Ivaí, 405 **Data do Registro: 12/11/2019 13:46:04** **Num. Lote CTM: 130580000660**	*60*	*C*

ID	Itens Avaliados	Respostas	Nota
P_1	O Mobiliario urbano está dentro da faixa de serviço de 70 cm ?	Sim	-
P_2	Qual a largura livre do Passeio ?	Acima de 1.50 m	10
P_3	Tipo de revestimento da caçada ?	Concreto	10
P_4	Existencia de Buracos ?	Poucos	5
P_5	Condições Gerais do Piso e meio-fio da calçada ?	Péssimo	0
P_6	Presença de desniveis ?	Nenhum	10
P_7	Tem rebaixamento de calçada para Pedestre ?	Não	10
P_8	Possui piso tátil ao longo da Calçada ?	Não	-
P_9	A calçada Possui Rebaixamento de Veiculos correto ?	Não	0
P_10	Existencia de altura livre menor que 2,10 m ?	Não	-
P_11	O Passeio está no padrao da SMPU ?	Não	0
P_12	A testada possui prática de estacionamento sobre o passeio ?	Não	10
P_13	Existe algum dispositivo de Drenagem sobre a calçada ?	Não	0
P_14	Existe PED em frente a testada ?	Não	-
P_15	Existe FTP em frente a testada ?	Não	-
P_16	Classificação geral da calçada pelo pesquisador.	Regular	5

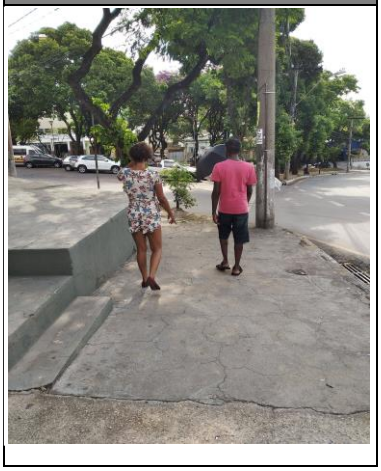
Diagnóstico da Calçada	Qualidade do Serviço	
Endereço: Av. Ivaí, 231 **Data do Registro: 25/11/2019 15:19:33** **Num. Lote CTM: 130856200280**	*67*	*C*

ID	Itens Avaliados	Respostas	Nota
P_1	O Mobiliario urbano está dentro da faixa de serviço de 70 cm ?	Sim	-
P_2	Qual a largura livre do Passeio ?	Acima de 1.50 m	10
P_3	Tipo de revestimento da caçada ?	Concreto	10
P_4	Existencia de Buracos ?	Nenhum	10
P_5	Condições Gerais do Piso e meio-fio da calçada ?	Regular	5
P_6	Presença de desniveis ?	Leve	7
P_7	Tem rebaixamento de calçada para Pedestre ?	Não	10
P_8	Possui piso tátil ao longo da Calçada ?	Não	-
P_9	A calçada Possui Rebaixamento de Veiculos correto ?	Não	0
P_10	Existencia de altura livre menor que 2,10 m ?	Não	-
P_11	O Passeio está no padrao da SMPU ?	Não	0
P_12	A testada possui prática de estacionamento sobre o passeio ?	Não	10
P_13	Existe algum dispositivo de Drenagem sobre a calçada ?	Não	0
P_14	Existe PED em frente a testada ?	Não	-
P_15	Existe FTP em frente a testada ?	Não	-
P_16	Classificação geral da calçada pelo pesquisador.	Regular	5

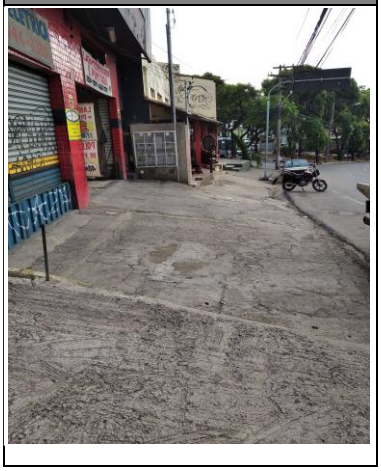
Diagnóstico da Calçada	Qualidade do Serviço	
Endereço: Av. Ivaí, 191 **Data do Registro: 25/11/2019 15:16:08** **Num. Lote CTM: 130856200310**	***50***	***D***

ID	Itens Avaliados	Respostas	Nota
P_1	O Mobiliario urbano está dentro da faixa de serviço de 70 cm ?	Sim	-
P_2	Qual a largura livre do Passeio ?	Acima de 1.50 m	10
P_3	Tipo de revestimento da caçada ?	Concreto	10
P_4	Existencia de Buracos ?	Nenhum	10
P_5	Condições Gerais do Piso e meio-fio da calçada ?	Péssimo	0
P_6	Presença de desniveis ?	Severo	0
P_7	Tem rebaixamento de calçada para Pedestre ?	Não	10
P_8	Possui piso tátil ao longo da Calçada ?	Não	-
P_9	A calçada Possui Rebaixamento de Veiculos correto ?	Não	0
P_10	Existencia de altura livre menor que 2,10 m ?	Não	-
P_11	O Passeio está no padrao da SMPU ?	Não	0
P_12	A testada possui prática de estacionamento sobre o passeio ?	Não	10
P_13	Existe algum dispositivo de Drenagem sobre a calçada ?	Não	0
P_14	Existe PED em frente a testada ?	Não	-
P_15	Existe FTP em frente a testada ?	Não	-
P_16	Classificação geral da calçada pelo pesquisador.	Ruim	0

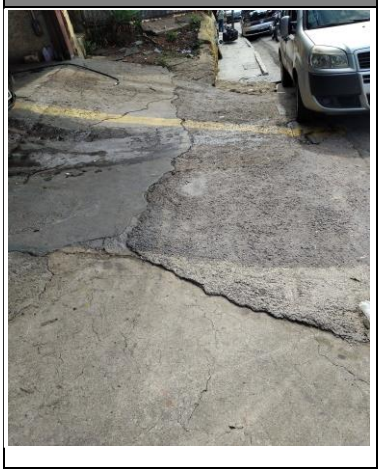
Diagnóstico da Calçada	Qualidade do Serviço	
Endereço: Av. Ivaí, 123 **Data do Registro: 25/11/2019 14:57:28** **Num. Lote CTM: 130070600140**	***48***	***D***

ID	Itens Avaliados	Respostas	Nota
P_1	O Mobiliario urbano está dentro da faixa de serviço de 70 cm ?	Sim	-
P_2	Qual a largura livre do Passeio ?	Acima de 1.50 m	10
P_3	Tipo de revestimento da caçada ?	Concreto	10
P_4	Existencia de Buracos ?	Poucos	5
P_5	Condições Gerais do Piso e meio-fio da calçada ?	Péssimo	0
P_6	Presença de desniveis ?	Médio	3
P_7	Tem rebaixamento de calçada para Pedestre ?	Não	10
P_8	Possui piso tátil ao longo da Calçada ?	Não	-
P_9	A calçada Possui Rebaixamento de Veiculos correto ?	Não	0
P_10	Existencia de altura livre menor que 2,10 m ?	Não	-
P_11	O Passeio está no padrao da SMPU ?	Não	0
P_12	A testada possui prática de estacionamento sobre o passeio ?	Não	10
P_13	Existe algum dispositivo de Drenagem sobre a calçada ?	Não	0
P_14	Existe PED em frente a testada ?	Não	-
P_15	Existe FTP em frente a testada ?	Não	-
P_16	Classificação geral da calçada pelo pesquisador.	Ruim	0

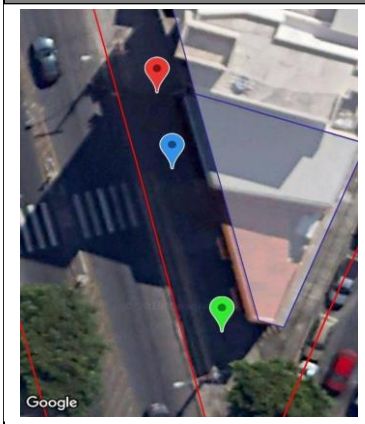
Diagnóstico da Calçada	Qualidade do Serviço	
Endereço: Av. Brigadeiro Eduardo Gomes, 1300 **Data do Registro: 13/11/2019 14:48:38** **Num. Lote CTM: 130152200010**	***67***	***C***

ID	Itens Avaliados	Respostas	Nota
P_7_1	Qual tipo do Rebaixo ?	Rebaixo Tipo 1 (trapézio)	0
P_7_1_1	Se for do Tipo 1, Passeio possui largura livre de 1,2 m ?	Sim	0
P_7_1_2	Se for do Tipo 1, O rebaixo tem abas conforme a norma ?	Não	-1
P_7_2	A rampa do rebaixo tem Inclinação da norma (8,33%) ?	Sim	0
P_7_3	O rebaixo possui piso tátil ?	Tem só piso de alerta	-1
P_7_3_1	O piso tátil de alerta e direcional do rebaixo está conforme a norma ?	Não	-1
P_8_1	O piso tátil está no eixo da faixa livre ?	-	0
P_8_2	Se tem uma leve mudança de direção está conforme a norma ?	-	0
P_8_3	Se tem mudança de direção de 90º ou maior está conforme a norma ?	-	0
P_8_4	Se tem mudança de direção de três faixas direcionais está conforme a norma ?	-	0
P_8_5	Se tem mudança de direção de quatro faixas direcionais está conforme a norma?	-	0
P_8_6	Tem piso tátil em pontos de ônibus conforme a norma?	-	0
P_8_7	O piso tátil tem conexão com os lotes vizinhos?	-	0

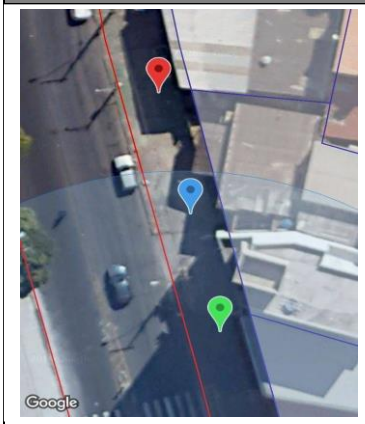
Diagnóstico da Calçada	Qualidade do Serviço	
Endereço: Av. Brigadeiro Eduardo Gomes, 1166 **Data do Registro: 13/11/2019 14:50:41** **Num. Lote CTM: 130152200550**	***55***	***C***

ID	Itens Avaliados	Respostas	Nota
P_1	O Mobiliario urbano está dentro da faixa de serviço de 70 cm ?	Sim	-
P_2	Qual a largura livre do Passeio ?	Acima de 1.50 m	10
P_3	Tipo de revestimento da caçada ?	Concreto	10
P_4	Existencia de Buracos ?	Poucos	5
P_5	Condições Gerais do Piso e meio-fio da calçada ?	Péssimo	0
P_6	Presença de desniveis ?	Nenhum	10
P_7	Tem rebaixamento de calçada para Pedestre ?	Não	10
P_8	Possui piso tátil ao longo da Calçada ?	Não	-
P_9	A calçada Possui Rebaixamento de Veiculos correto ?	N.A	0
P_10	Existencia de altura livre menor que 2,10 m ?	Não	-
P_11	O Passeio está no padrao da SMPU ?	Não	0
P_12	A testada possui prática de estacionamento sobre o passeio ?	Não	10
P_13	Existe algum dispositivo de Drenagem sobre a calçada ?	Não	0
P_14	Existe PED em frente a testada ?	Não	-
P_15	Existe FTP em frente a testada ?	Não	-
P_16	Classificação geral da calçada pelo pesquisador.	Ruim	0

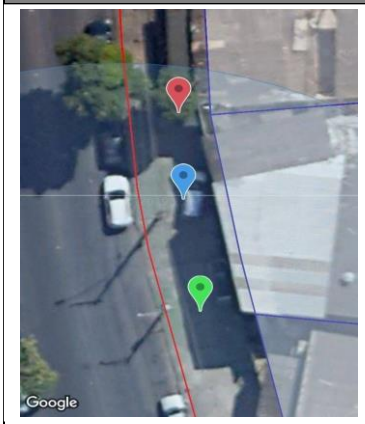
Diagnóstico da Calçada	Qualidade do Serviço	
Endereço: Av. Brigadeiro Eduardo Gomes, 1320 **Data do Registro: 13/11/2019 14:51:44** **Num. Lote CTM: 130152200045**	***80***	***B***

ID	Itens Avaliados	Respostas	Nota
P_1	O Mobiliario urbano está dentro da faixa de serviço de 70 cm ?	Sim	-
P_2	Qual a largura livre do Passeio ?	Acima de 1.50 m	10
P_3	Tipo de revestimento da caçada ?	Concreto	10
P_4	Existencia de Buracos ?	Nenhum	10
P_5	Condições Gerais do Piso e meio-fio da calçada ?	Regular	5
P_6	Presença de desniveis ?	Nenhum	10
P_7	Tem rebaixamento de calçada para Pedestre ?	Não	10
P_8	Possui piso tátil ao longo da Calçada ?	Não	-
P_9	A calçada Possui Rebaixamento de Veiculos correto ?	Sim	10
P_10	Existencia de altura livre menor que 2,10 m ?	Não	-
P_11	O Passeio está no padrao da SMPU ?	Não	0
P_12	A testada possui prática de estacionamento sobre o passeio ?	Não	10
P_13	Existe algum dispositivo de Drenagem sobre a calçada ?	Não	0
P_14	Existe PED em frente a testada ?	Não	-
P_15	Existe FTP em frente a testada ?	Não	-
P_16	Classificação geral da calçada pelo pesquisador.	Regular	5

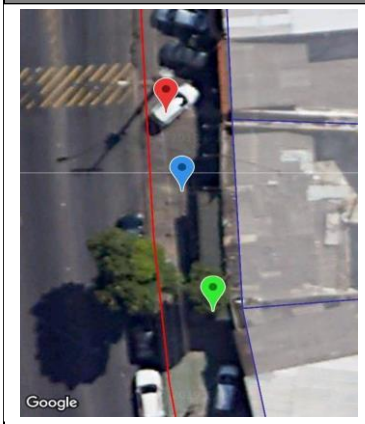
Diagnóstico da Calçada	Qualidade do Serviço	
Endereço: Av. Brigadeiro Eduardo Gomes, 1380 **Data do Registro: 13/11/2019 14:54:05** **Num. Lote CTM: 130152200070**	*47*	*D*

ID	Itens Avaliados	Respostas	Nota
P_1	O Mobiliario urbano está dentro da faixa de serviço de 70 cm ?	Sim	-
P_2	Qual a largura livre do Passeio ?	Acima de 1.50 m	10
P_3	Tipo de revestimento da caçada ?	Outro	0
P_4	Existencia de Buracos ?	Poucos	5
P_5	Condições Gerais do Piso e meio-fio da calçada ?	Regular	5
P_6	Presença de desniveis ?	Leve	7
P_7	Tem rebaixamento de calçada para Pedestre ?	Não	10
P_8	Possui piso tátil ao longo da Calçada ?	Não	-
P_9	A calçada Possui Rebaixamento de Veiculos correto ?	N.A	0
P_10	Existencia de altura livre menor que 2,10 m ?	Não	-
P_11	O Passeio está no padrao da SMPU ?	Não	0
P_12	A testada possui prática de estacionamento sobre o passeio ?	Não	10
P_13	Existe algum dispositivo de Drenagem sobre a calçada ?	Não	0
P_14	Existe PED em frente a testada ?	Não	-
P_15	Existe FTP em frente a testada ?	Não	-
P_16	Classificação geral da calçada pelo pesquisador.	Ruim	0

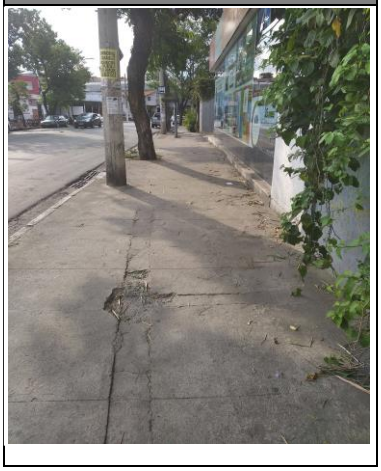
Diagnóstico da Calçada	Qualidade do Serviço	
Endereço: Av. Brigadeiro Eduardo Gomes, 2120 **Data do Registro: 13/11/2019 15:56:33** **Num. Lote CTM: 130489200120**	*60*	*C*

ID	Itens Avaliados	Respostas	Nota
P_1	O Mobiliario urbano está dentro da faixa de serviço de 70 cm ?	Sim	-
P_2	Qual a largura livre do Passeio ?	Acima de 1.50 m	10
P_3	Tipo de revestimento da caçada ?	Concreto	10
P_4	Existencia de Buracos ?	Poucos	5
P_5	Condições Gerais do Piso e meio-fio da calçada ?	Péssimo	0
P_6	Presença de desniveis ?	Nenhum	10
P_7	Tem rebaixamento de calçada para Pedestre ?	Não	10
P_8	Possui piso tátil ao longo da Calçada ?	Não	-
P_9	A calçada Possui Rebaixamento de Veiculos correto ?	Não	0
P_10	Existencia de altura livre menor que 2,10 m ?	Não	-
P_11	O Passeio está no padrao da SMPU ?	Não	0
P_12	A testada possui prática de estacionamento sobre o passeio ?	Não	10
P_13	Existe algum dispositivo de Drenagem sobre a calçada ?	Não	0
P_14	Existe PED em frente a testada ?	Sim	-
P_15	Existe FTP em frente a testada ?	Não	-
P_16	Classificação geral da calçada pelo pesquisador.	Regular	5

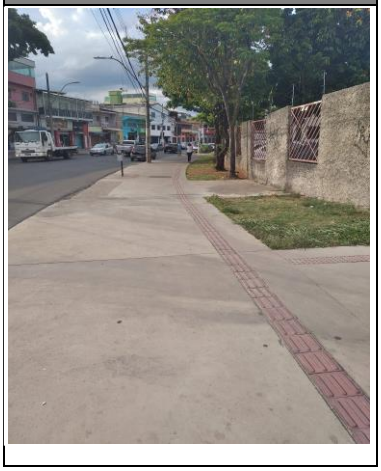
Diagnóstico da Calçada	Qualidade do Serviço	
Endereço: Av. Brigadeiro Eduardo Gomes, 2220 **Data do Registro: 13/11/2019 16:02:41** **Num. Lote CTM: 130629200940**	***78***	***B***

ID	Itens Avaliados	Respostas	Nota
P_1	O Mobiliario urbano está dentro da faixa de serviço de 70 cm ?	Sim	-
P_2	Qual a largura livre do Passeio ?	Acima de 1.50 m	10
P_3	Tipo de revestimento da caçada ?	Concreto	10
P_4	Existencia de Buracos ?	Nenhum	10
P_5	Condições Gerais do Piso e meio-fio da calçada ?	Ótimo(a)	10
P_6	Presença de desniveis ?	Nenhum	10
P_7	Tem rebaixamento de calçada para Pedestre ?	Sim	8
P_8	Possui piso tátil ao longo da Calçada ?	Sim	-
P_9	A calçada Possui Rebaixamento de Veiculos correto ?	N.A	0
P_10	Existencia de altura livre menor que 2,10 m ?	Não	-
P_11	O Passeio está no padrao da SMPU ?	Não	0
P_12	A testada possui prática de estacionamento sobre o passeio ?	Não	10
P_13	Existe algum dispositivo de Drenagem sobre a calçada ?	Não	0
P_14	Existe PED em frente a testada ?	Sim	-
P_15	Existe FTP em frente a testada ?	Sim	-
P_16	Classificação geral da calçada pelo pesquisador.	Ótimo(a)	10
