DIAGNOSTICO DE CALÇADAS – LOTE 1

Prestação de Serviços de Elaboração e Desenvolvimento de Estudos Técnicos e Projetos Executivos de Prioridade ao Transporte Coletivo no Sistema Viário do Município de Belo Horizonte

Contrato Nº DJ047 de 2019

Relatório Diagnóstico Calcada - Lote 1_rev01

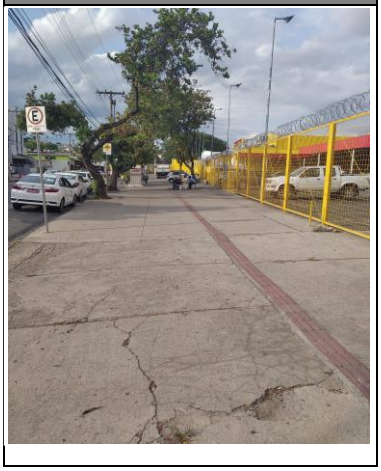
Diagnóstico da Calçada	Qualidade do Serviço	
Endereço: Av. Brigadeiro Eduardo Gomes, 2400 **Data do Registro: 13/11/2019 16:10:10** **Num. Lote CTM: 130629200230**	*60*	*C*

ID	Itens Avaliados	Respostas	Nota
P_1	O Mobiliario urbano está dentro da faixa de serviço de 70 cm ?	Sim	-
P_2	Qual a largura livre do Passeio ?	Acima de 1.50 m	10
P_3	Tipo de revestimento da caçada ?	Concreto	10
P_4	Existencia de Buracos ?	Poucos	5
P_5	Condições Gerais do Piso e meio-fio da calçada ?	Regular	5
P_6	Presença de desniveis ?	Nenhum	10
P_7	Tem rebaixamento de calçada para Pedestre ?	Não	10
P_8	Possui piso tátil ao longo da Calçada ?	Sim	-
P_9	A calçada Possui Rebaixamento de Veiculos correto ?	Não	0
P_10	Existencia de altura livre menor que 2,10 m ?	Não	-
P_11	O Passeio está no padrao da SMPU ?	Não	0
P_12	A testada possui prática de estacionamento sobre o passeio ?	Sim	0
P_13	Existe algum dispositivo de Drenagem sobre a calçada ?	Não	0
P_14	Existe PED em frente a testada ?	Não	-
P_15	Existe FTP em frente a testada ?	Não	-
P_16	Classificação geral da calçada pelo pesquisador.	Ótimo(a)	10

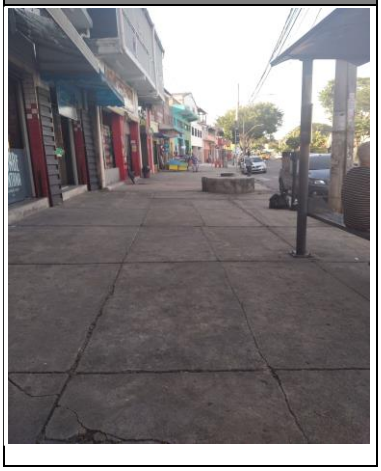
Diagnóstico da Calçada	Qualidade do Serviço	
Endereço: Av. Brigadeiro Eduardo Gomes, 1971 **Data do Registro: 26/11/2019 16:46:42** **Num. Lote CTM: 130852100065**	***70***	***C***

ID	Itens Avaliados	Respostas	Nota
P_1	O Mobiliario urbano está dentro da faixa de serviço de 70 cm ?	Sim	-
P_2	Qual a largura livre do Passeio ?	Acima de 1.50 m	10
P_3	Tipo de revestimento da caçada ?	Concreto	10
P_4	Existencia de Buracos ?	Nenhum	10
P_5	Condições Gerais do Piso e meio-fio da calçada ?	Regular	5
P_6	Presença de desniveis ?	Nenhum	10
P_7	Tem rebaixamento de calçada para Pedestre ?	Não	10
P_8	Possui piso tátil ao longo da Calçada ?	Não	-
P_9	A calçada Possui Rebaixamento de Veiculos correto ?	N.A	0
P_10	Existencia de altura livre menor que 2,10 m ?	Não	-
P_11	O Passeio está no padrao da SMPU ?	Não	0
P_12	A testada possui prática de estacionamento sobre o passeio ?	Não	10
P_13	Existe algum dispositivo de Drenagem sobre a calçada ?	Não	0
P_14	Existe PED em frente a testada ?	Sim	-
P_15	Existe FTP em frente a testada ?	Não	-
P_16	Classificação geral da calçada pelo pesquisador.	Regular	5

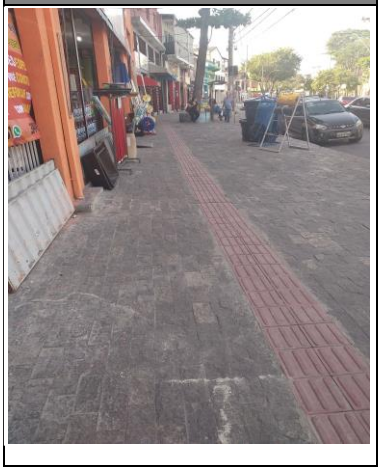
Diagnóstico da Calçada	Qualidade do Serviço	
Endereço: Av. Brigadeiro Eduardo Gomes, 1965 **Data do Registro: 26/11/2019 16:44:51** **Num. Lote CTM: 130852100005**	*65*	*C*

ID	Itens Avaliados	Respostas	Nota
P_1	O Mobiliario urbano está dentro da faixa de serviço de 70 cm ?	Sim	-
P_2	Qual a largura livre do Passeio ?	Acima de 1.50 m	10
P_3	Tipo de revestimento da caçada ?	Outro	0
P_4	Existencia de Buracos ?	Nenhum	10
P_5	Condições Gerais do Piso e meio-fio da calçada ?	Ótimo(a)	10
P_6	Presença de desniveis ?	Nenhum	10
P_7	Tem rebaixamento de calçada para Pedestre ?	Não	10
P_8	Possui piso tátil ao longo da Calçada ?	Sim	-
P_9	A calçada Possui Rebaixamento de Veiculos correto ?	N.A	0
P_10	Existencia de altura livre menor que 2,10 m ?	Não	-
P_11	O Passeio está no padrao da SMPU ?	Não	0
P_12	A testada possui prática de estacionamento sobre o passeio ?	Não	10
P_13	Existe algum dispositivo de Drenagem sobre a calçada ?	Não	0
P_14	Existe PED em frente a testada ?	Não	-
P_15	Existe FTP em frente a testada ?	Não	-
P_16	Classificação geral da calçada pelo pesquisador.	Regular	5

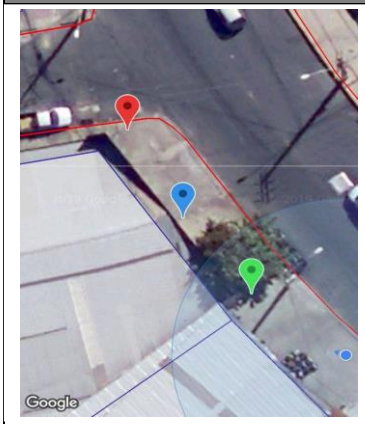
Foto Geral

Diagnóstico da Calçada	Qualidade do Serviço	
Endereço: Av. Brigadeiro Eduardo Gomes, 1957 **Data do Registro: 26/11/2019 16:42:46** **Num. Lote CTM: 130813000160**	*60*	*C*

ID	Itens Avaliados	Respostas	Nota
P_1	O Mobiliario urbano está dentro da faixa de serviço de 70 cm ?	Sim	-
P_2	Qual a largura livre do Passeio ?	Acima de 1.50 m	10
P_3	Tipo de revestimento da caçada ?	Concreto	10
P_4	Existencia de Buracos ?	Poucos	5
P_5	Condições Gerais do Piso e meio-fio da calçada ?	Péssimo	0
P_6	Presença de desniveis ?	Nenhum	10
P_7	Tem rebaixamento de calçada para Pedestre ?	Não	10
P_8	Possui piso tátil ao longo da Calçada ?	Não	-
P_9	A calçada Possui Rebaixamento de Veiculos correto ?	Não	0
P_10	Existencia de altura livre menor que 2,10 m ?	Não	-
P_11	O Passeio está no padrao da SMPU ?	Não	0
P_12	A testada possui prática de estacionamento sobre o passeio ?	Não	10
P_13	Existe algum dispositivo de Drenagem sobre a calçada ?	Não	0
P_14	Existe PED em frente a testada ?	Não	-
P_15	Existe FTP em frente a testada ?	Não	-
P_16	Classificação geral da calçada pelo pesquisador.	Regular	5

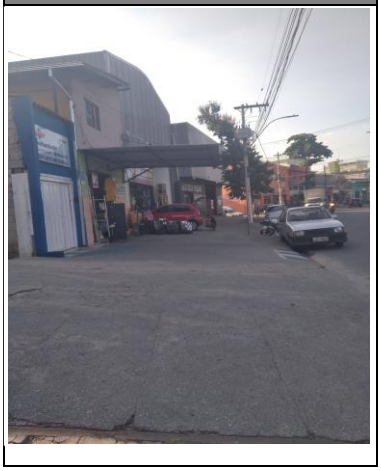
Foto Geral

Diagnóstico da Calçada	Qualidade do Serviço	
Endereço: Av. Brigadeiro Eduardo Gomes, 1949 **Data do Registro: 26/11/2019 16:41:28** **Num. Lote CTM: 130813000180**	***65***	***C***

ID	Itens Avaliados	Respostas	Nota
P_1	O Mobiliario urbano está dentro da faixa de serviço de 70 cm ?	Sim	-
P_2	Qual a largura livre do Passeio ?	Acima de 1.50 m	10
P_3	Tipo de revestimento da caçada ?	Concreto	10
P_4	Existencia de Buracos ?	Poucos	5
P_5	Condições Gerais do Piso e meio-fio da calçada ?	Regular	5
P_6	Presença de desniveis ?	Nenhum	10
P_7	Tem rebaixamento de calçada para Pedestre ?	Não	10
P_8	Possui piso tátil ao longo da Calçada ?	Não	-
P_9	A calçada Possui Rebaixamento de Veiculos correto ?	Não	0
P_10	Existencia de altura livre menor que 2,10 m ?	Não	-
P_11	O Passeio está no padrao da SMPU ?	Não	0
P_12	A testada possui prática de estacionamento sobre o passeio ?	Não	10
P_13	Existe algum dispositivo de Drenagem sobre a calçada ?	Não	0
P_14	Existe PED em frente a testada ?	Não	-
P_15	Existe FTP em frente a testada ?	Não	-
P_16	Classificação geral da calçada pelo pesquisador.	Regular	5

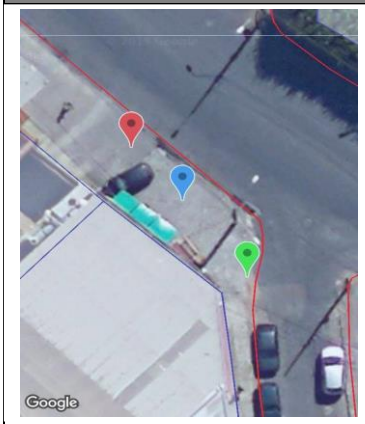
Foto Geral

Diagnóstico da Calçada	Qualidade do Serviço	
Endereço: Av. Brigadeiro Eduardo Gomes, 1949 **Data do Registro: 26/11/2019 16:40:24** **Num. Lote CTM: 130813000225**	*60*	*C*

ID	Itens Avaliados	Respostas	Nota
P_1	O Mobiliario urbano está dentro da faixa de serviço de 70 cm ?	Sim	-
P_2	Qual a largura livre do Passeio ?	Acima de 1.50 m	10
P_3	Tipo de revestimento da caçada ?	Ladrilho Hidráulico	10
P_4	Existencia de Buracos ?	Poucos	5
P_5	Condições Gerais do Piso e meio-fio da calçada ?	Péssimo	0
P_6	Presença de desniveis ?	Nenhum	10
P_7	Tem rebaixamento de calçada para Pedestre ?	Não	10
P_8	Possui piso tátil ao longo da Calçada ?	Não	-
P_9	A calçada Possui Rebaixamento de Veiculos correto ?	N.A	0
P_10	Existencia de altura livre menor que 2,10 m ?	Não	-
P_11	O Passeio está no padrao da SMPU ?	Não	0
P_12	A testada possui prática de estacionamento sobre o passeio ?	Não	10
P_13	Existe algum dispositivo de Drenagem sobre a calçada ?	Não	0
P_14	Existe PED em frente a testada ?	Não	-
P_15	Existe FTP em frente a testada ?	Não	-
P_16	Classificação geral da calçada pelo pesquisador.	Regular	5

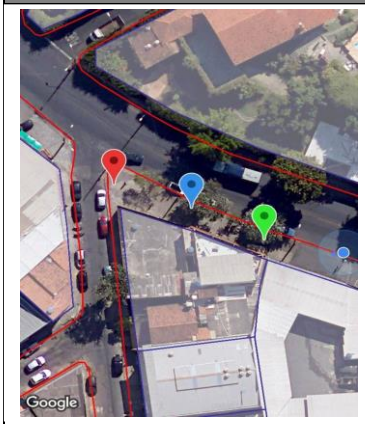
Foto Geral

Diagnóstico da Calçada	Qualidade do Serviço	
Endereço: Av. Brigadeiro Eduardo Gomes, 1931 **Data do Registro: 26/11/2019 16:38:52** **Num. Lote CTM: 130488000165**	*60*	*C*

ID	Itens Avaliados	Respostas	Nota
P_1	O Mobiliario urbano está dentro da faixa de serviço de 70 cm ?	Sim	-
P_2	Qual a largura livre do Passeio ?	Acima de 1.50 m	10
P_3	Tipo de revestimento da caçada ?	Concreto	10
P_4	Existencia de Buracos ?	Poucos	5
P_5	Condições Gerais do Piso e meio-fio da calçada ?	Péssimo	0
P_6	Presença de desniveis ?	Nenhum	10
P_7	Tem rebaixamento de calçada para Pedestre ?	Não	10
P_8	Possui piso tátil ao longo da Calçada ?	Não	-
P_9	A calçada Possui Rebaixamento de Veiculos correto ?	N.A	0
P_10	Existencia de altura livre menor que 2,10 m ?	Não	-
P_11	O Passeio está no padrao da SMPU ?	Não	0
P_12	A testada possui prática de estacionamento sobre o passeio ?	Não	10
P_13	Existe algum dispositivo de Drenagem sobre a calçada ?	Não	0
P_14	Existe PED em frente a testada ?	Não	-
P_15	Existe FTP em frente a testada ?	Não	-
P_16	Classificação geral da calçada pelo pesquisador.	Regular	5

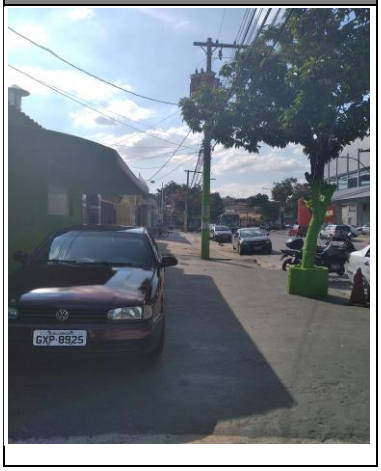
Diagnóstico da Calçada	Qualidade do Serviço	
Endereço: Av. Brigadeiro Eduardo Gomes, 1111 **Data do Registro: 26/11/2019 15:23:43** **Num. Lote CTM: 130159100340**	*63*	*C*

ID	Itens Avaliados	Respostas	Nota
P_1	O Mobiliario urbano está dentro da faixa de serviço de 70 cm ?	Sim	-
P_2	Qual a largura livre do Passeio ?	Acima de 1.50 m	10
P_3	Tipo de revestimento da caçada ?	Concreto	10
P_4	Existencia de Buracos ?	Nenhum	10
P_5	Condições Gerais do Piso e meio-fio da calçada ?	Ótimo(a)	10
P_6	Presença de desniveis ?	Médio	3
P_7	Tem rebaixamento de calçada para Pedestre ?	Não	10
P_8	Possui piso tátil ao longo da Calçada ?	Não	-
P_9	A calçada Possui Rebaixamento de Veiculos correto ?	Não	0
P_10	Existencia de altura livre menor que 2,10 m ?	Não	-
P_11	O Passeio está no padrao da SMPU ?	Não	0
P_12	A testada possui prática de estacionamento sobre o passeio ?	Sim	0
P_13	Existe algum dispositivo de Drenagem sobre a calçada ?	Não	0
P_14	Existe PED em frente a testada ?	Não	-
P_15	Existe FTP em frente a testada ?	Não	-
P_16	Classificação geral da calçada pelo pesquisador.	Ótimo(a)	10

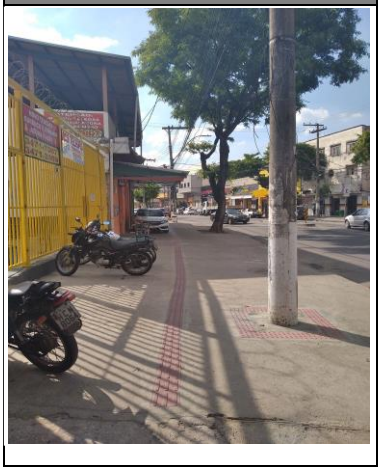
Diagnóstico da Calçada	Qualidade do Serviço	
Endereço: Av. Brigadeiro Eduardo Gomes, 1009 **Data do Registro: 26/11/2019 15:12:24** **Num. Lote CTM: 130475000255**	***88***	***B***

ID	Itens Avaliados	Respostas	Nota
P_1	O Mobiliario urbano está dentro da faixa de serviço de 70 cm ?	Não	-
P_2	Qual a largura livre do Passeio ?	Acima de 1.50 m	10
P_3	Tipo de revestimento da caçada ?	Concreto	10
P_4	Existencia de Buracos ?	Nenhum	10
P_5	Condições Gerais do Piso e meio-fio da calçada ?	Ótimo(a)	10
P_6	Presença de desniveis ?	Nenhum	10
P_7	Tem rebaixamento de calçada para Pedestre ?	Sim	8
P_8	Possui piso tátil ao longo da Calçada ?	Sim	-
P_9	A calçada Possui Rebaixamento de Veiculos correto ?	Sim	10
P_10	Existencia de altura livre menor que 2,10 m ?	Não	-
P_11	O Passeio está no padrao da SMPU ?	Não	0
P_12	A testada possui prática de estacionamento sobre o passeio ?	Não	10
P_13	Existe algum dispositivo de Drenagem sobre a calçada ?	Não	0
P_14	Existe PED em frente a testada ?	Não	-
P_15	Existe FTP em frente a testada ?	Sim	-
P_16	Classificação geral da calçada pelo pesquisador.	Ótimo(a)	10
