Lote 1 - Rota: Noroeste

FRATAR
ENGENHARIA CONSULTIVA

Diagnóstico da Calçada	Qualidade do Serviço	
Endereço: Av. Abílio Machado, 946 **Data do Registro: 08/11/2019 11:17:47** **Num. Lote CTM: 130618900220**	*52*	*C*

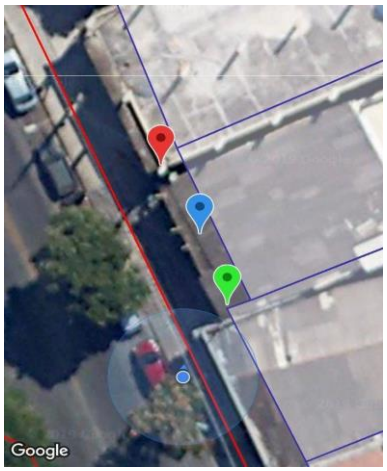
Foto Geral

ID	Itens Avaliados	Respostas	Nota
P_1	O Mobiliario urbano está dentro da faixa de serviço de 70 cm ?	Sim	-
P_2	Qual a largura livre do Passeio ?	Acima de 1.50 m	10
P_3	Tipo de revestimento da caçada ?	Outro	0
P_4	Existencia de Buracos ?	Poucos	5
P_5	Condições Gerais do Piso e meio-fio da calçada ?	Regular	5
P_6	Presença de desniveis ?	Leve	7
P_7	Tem rebaixamento de calçada para Pedestre ?	Não	10
P_8	Possui piso tátil ao longo da Calçada ?	Não	-
P_9	A calçada Possui Rebaixamento de Veiculos correto ?	Não	0
P_10	Existencia de altura livre menor que 2,10 m ?	Não	-
P_11	O Passeio está no padrao da SMPU ?	Não	0
P_12	A testada possui prática de estacionamento sobre o passeio ?	Não	10
P_13	Existe algum dispositivo de Drenagem sobre a calçada ?	Não	0
P_14	Existe PED em frente a testada ?	Não	-
P_15	Existe FTP em frente a testada ?	Não	-
P_16	Classificação geral da calçada pelo pesquisador.	Regular	5
