DIAGNOSTICO DAS CALÇADAS – LOTE 5

Prestação de Serviços de Elaboração e Desenvolvimento de Estudos Técnicos e Projetos Executivos de Prioridade ao Transporte Coletivo no Sistema Viário do Município de Belo Horizonte

Contrato Nº DJ047 de 2019

Etapa 1.2 – Diagnóstico de Calçadas

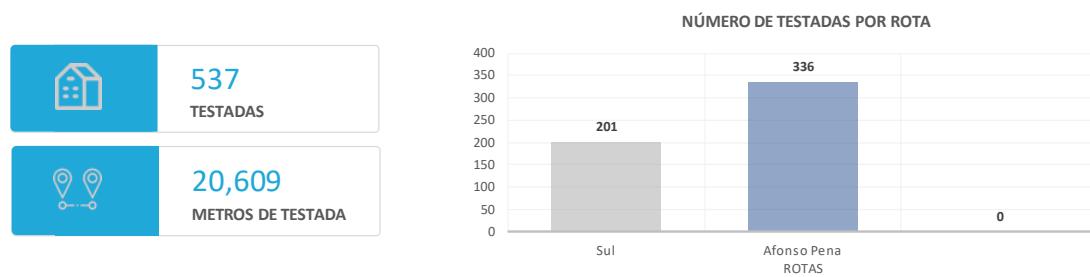
O Lote 5 é composto por 537 testadas, divididas em 2 rotas, totalizando, aproximadamente, 20 km de calçadas. A figura abaixo mostra a proporção de testadas entre as rotas.

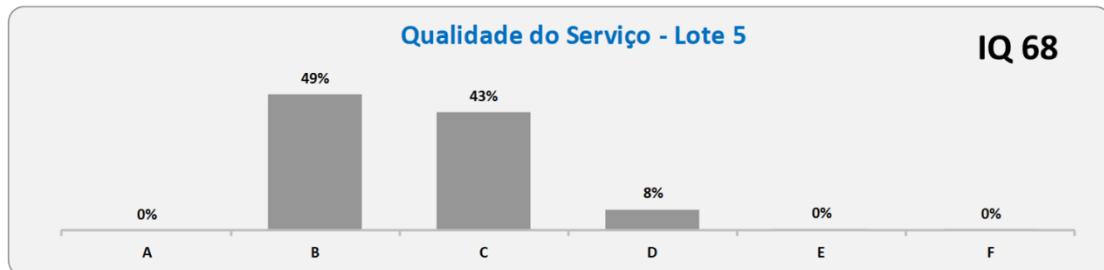
De maneira geral o Lote 5 apresentou um Indicador de Qualidade (IQ) de 68. Esta nota corresponde ao valor médio das notas das testadas deste lote. O Histograma abaixo mostra a distribuição da qualidade em níveis de serviço. Observa-se que a maior parte das testadas (92%) foram classificadas com nível até “C”.
