Diagnóstico da Calçada	Qualidade do Serviço	
Endereço: Av. Cristovão Colombo, 287	63	C
Data do Registro: 02/11/2019 13:04:16		
Num. Lote CTM: 10034700250

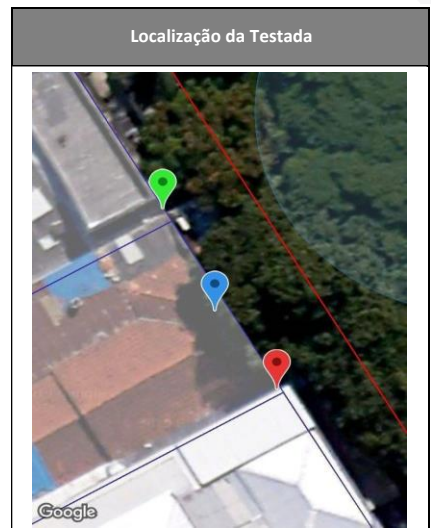
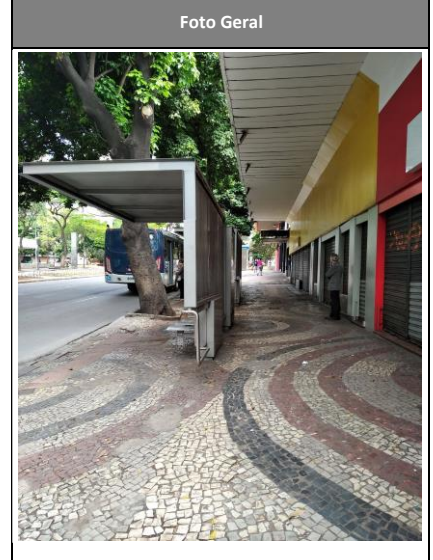
ID	Itens Avaliados	Respostas	Nota
P_1	O Mobiliário urbano está dentro da faixa de serviço de 70 cm ?	Sim	-
P_2	Qual a largura livre do Passeio ?	Acima de 1.50 m	10
P_3	Tipo de revestimento da caçada ?	Pedra Portuguesa	8
P_4	Existência de Buracos ?	Poucos	5
P_5	Condições Gerais do Piso e meio-fio da calçada ?	Regular	5
P_6	Presença de desníveis ?	Nenhum	10
P_7	Tem rebaixamento de calçada para Pedestre ?	Não	10
P_8	Possui piso tátil ao longo da Calçada ?	Não	-
P_9	A calçada Possui Rebaixamento de Veículos correto ?	N.A	0
P_10	Existência de altura livre menor que 2,10 m ?	Não	-
P_11	O Passeio está no padrão da SMPU ?	Não	0
P_12	A testada possui prática de estacionamento sobre o passeio ?	Não	10
P_13	Existe algum dispositivo de Drenagem sobre a calçada ?	Sim	0
P_14	Existe PED em frente a testada ?	Sim	-
P_15	Existe FTP em frente a testada ?	Não	-
P_16	Classificação geral da calçada pelo pesquisador.	Regular	5
