Diagnóstico da Calçada	Qualidade do Serviço	
Endereço: Rua Professor Moraes, 562	71	B
Data do Registro: 12/11/2019 15:40:25		
Num. Lote CTM: 10028700335

Diagnóstico da Calçada	Qualidade do Serviço		Complemento do Diagnóstico
Endereço: Rua Professor Moraes, 562 Data do Registro: 12/11/2019 15:40:25 Num. Lote CTM: 10028700335	71	B

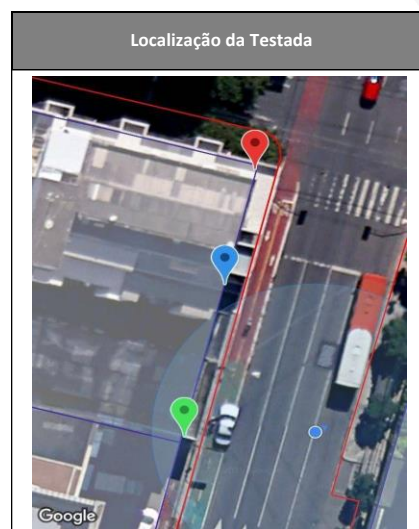
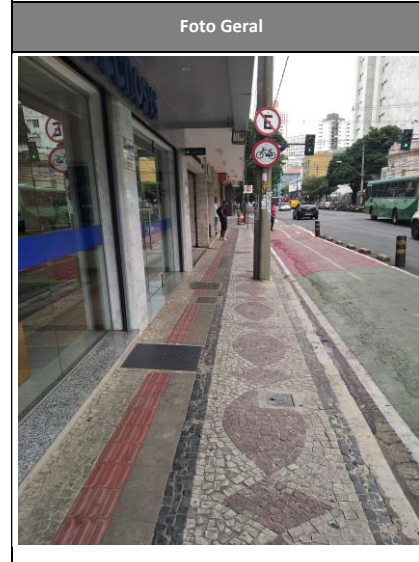
ID	Itens Avaliados	Respostas	Nota
P_1	O Mobiliário urbano está dentro da faixa de serviço de 70 cm ?	Sim	-
P_2	Qual a largura livre do Passeio ?	Acima de 1.50 m	10
P_3	Tipo de revestimento da calçada ?	Pedra Portuguesa	8
P_4	Existência de Buracos ?	Poucos	10
P_5	Condições Gerais do Piso e meio-fio da calçada ?	Ótimo(a)	10
P_6	Presença de desníveis ?	Nenhum	10
P_7	Tem rebaixamento de calçada para Pedestre ?	Sim	10
P_8	Possui piso tátil ao longo da Calçada ?	Sim	-
P_9	A calçada Possui Rebaixamento de Veículos correto ?	N.A	10
P_10	Existência de altura livre menor que 2,10 m ?	Não	-
P_11	O Passeio está no padrão da SMPU ?	Não	0
P_12	A testada possui prática de estacionamento sobre o passeio ?	Não	10
P_13	Existe algum dispositivo de Drenagem sobre a calçada ?	Não	0
P_14	Existe PED em frente a testada ?	Não	-
P_15	Existe FTP em frente a testada ?	Não	-
P_16	Classificação geral da calçada pelo pesquisador.	Ótimo(a)	10
