Diagnóstico da Calçada	Qualidade do Serviço	
Endereço: Av. Abílio Machado, s/nº	<b>55</b>	<b>C</b>
Data do Registro: 11/11/2019 16:26:02		
Num. Lote CTM: 130115700375

# Lote 1 - Rota: Noroeste

**FRATAR**  
ENGENHARIA CONSULTIVA

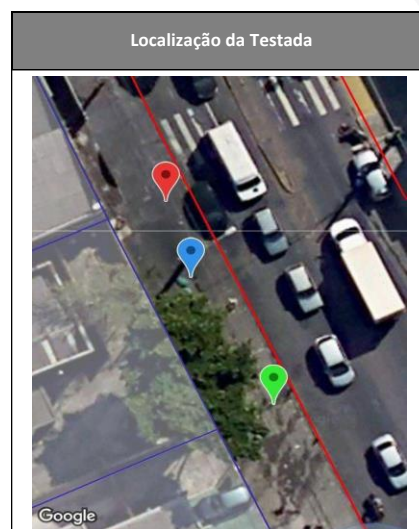
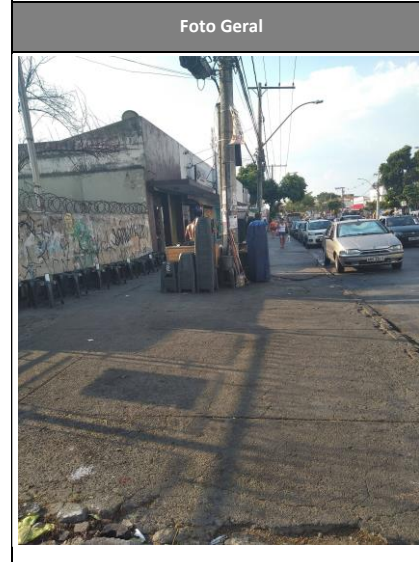
ID	Itens Avaliados	Respostas	Nota
P_1	O Mobiliário urbano está dentro da faixa de serviço de 70 cm ?	Não	-
P_2	Qual a largura livre do Passeio ?	Acima de 1.50 m	10
P_3	Tipo de revestimento da calçada ?	Concreto	10
P_4	Existência de Buracos ?	Poucos	5
P_5	Condições Gerais do Piso e meio-fio da calçada ?	Péssimo	0
P_6	Presença de desníveis ?	Nenhum	10
P_7	Tem rebaixamento de calçada para Pedestre ?	Não	10
P_8	Possui piso tátil ao longo da Calçada ?	Não	-
P_9	A calçada Possui Rebaixamento de Veículos correto ?	N.A	0
P_10	Existência de altura livre menor que 2,10 m ?	Não	-
P_11	O Passeio está no padrão da SMPU ?	Não	0
P_12	A testada possui prática de estacionamento sobre o passeio ?	Não	10
P_13	Existe algum dispositivo de Drenagem sobre a calçada ?	Não	0
P_14	Existe PED em frente a testada ?	Não	-
P_15	Existe FTP em frente a testada ?	Não	-
P_16	Classificação geral da calçada pelo pesquisador.	Ruim	0
