Lote 5 - Rota: Afonso Pena

FRATAR
ENGENHARIA CONSULTIVA

Diagnóstico da Calçada	Qualidade do Serviço	
Endereço: Av. Afonso Pena, s/nº	61	C
Data do Registro: 01/11/2019 11:27:47		
Num. Lote CTM: 10077900110

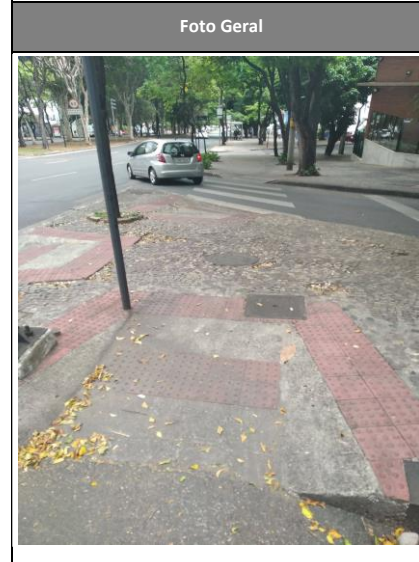
ID	Itens Avaliados	Respostas	Nota
P_1	O Mobiliário urbano está dentro da faixa de serviço de 70 cm ?	Não	-
P_2	Qual a largura livre do Passeio ?	Acima de 1.50 m	10
P_3	Tipo de revestimento da calçada ?	Pedra Portuguesa	8
P_4	Existência de Buracos ?	Poucos	5
P_5	Condições Gerais do Piso e meio-fio da calçada ?	Regular	5
P_6	Presença de desníveis ?	Nenhum	10
P_7	Tem rebaixamento de calçada para Pedestre ?	Sim	8
P_8	Possui piso tátil ao longo da Calçada ?	Não	-
P_9	A calçada Possui Rebaixamento de Veículos correto ?	N.A	0
P_10	Existência de altura livre menor que 2,10 m ?	Não	-
P_11	O Passeio está no padrão da SMPU ?	Não	0
P_12	A testada possui prática de estacionamento sobre o passeio ?	Não	10
P_13	Existe algum dispositivo de Drenagem sobre a calçada ?	Não	0
P_14	Existe PED em frente a testada ?	Não	-
P_15	Existe FTP em frente a testada ?	Sim	-
P_16	Classificação geral da calçada pelo pesquisador.	Regular	5
