# Lote 1 - Rota: Padre Pedro Pinto

Diagnóstico da Calçada	Qualidade do Serviço	
Endereço: Rua Padre Pedro Pinto, s/nº	<b>75</b>	<b>B</b>
Data do Registro: 13/11/2019 11:27:07		
Num. Lote CTM: 190522700210

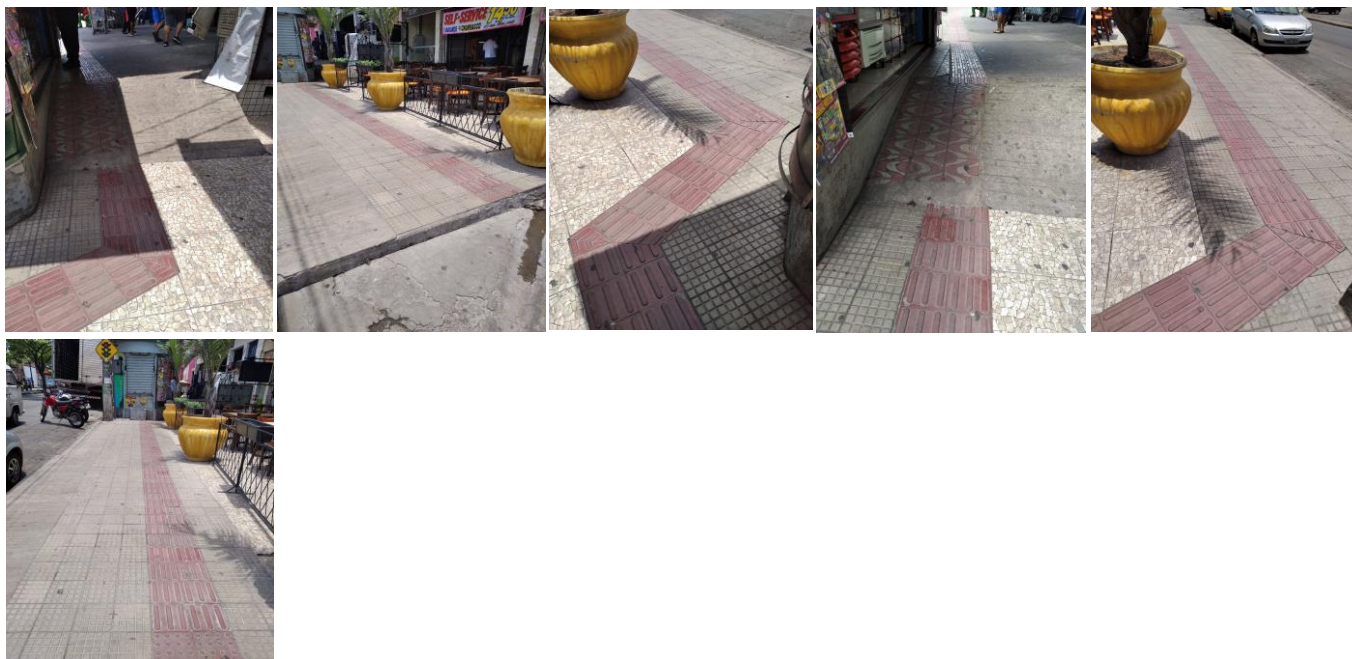
## Fotos Complementares - Detalhes do Passeio

ID	Itens Avaliados	Respostas	Nota
P_1	O Mobiliário urbano está dentro da faixa de serviço de 70 cm ?	Sim	-
P_2	Qual a largura livre do Passeio ?	Acima de 1.50 m	10
P_3	Tipo de revestimento da calçada ?	Ladrilho Hidráulico	10
P_4	Existência de Buracos ?	Nenhum	10
P_5	Condições Gerais do Piso e meio-fio da calçada ?	Ótimo(a)	10
P_6	Presença de desníveis ?	Severo	0
P_7	Tem rebaixamento de calçada para Pedestre ?	Não	10
P_8	Possui piso tátil ao longo da Calçada ?	Sim	-
P_9	A calçada Possui Rebaixamento de Veículos correto ?	Sim	10
P_10	Existência de altura livre menor que 2,10 m ?	Não	-
P_11	O Passeio está no padrão da SMPU ?	Não	0
P_12	A testada possui prática de estacionamento sobre o passeio ?	Não	10
P_13	Existe algum dispositivo de Drenagem sobre a calçada ?	Não	0
P_14	Existe PED em frente a testada ?	Não	-
P_15	Existe FTP em frente a testada ?	Não	-
P_16	Classificação geral da calçada pelo pesquisador.	Regular	5
