Diagnóstico da Calçada	Qualidade do Serviço	
Endereço: Av. Ivaí, 380	52	C
Data do Registro: 12/11/2019 15:54:00		
Num. Lote CTM: 131124800690

Lote 1 - Rota: Noroeste

FRATAR
ENGENHARIA CONSULTIVA

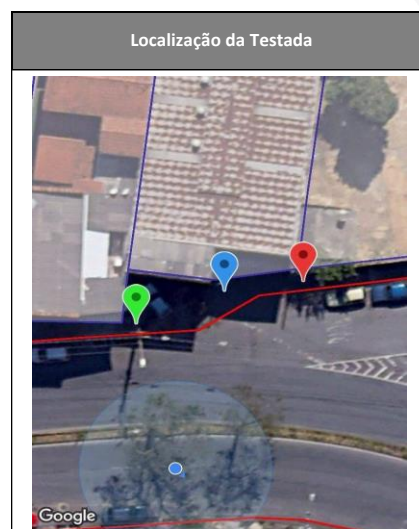
ID	Itens Avaliados	Respostas	Nota
P_1	O Mobiliário urbano está dentro da faixa de serviço de 70 cm ?	Sim	-
P_2	Qual a largura livre do Passeio ?	Acima de 1.50 m	10
P_3	Tipo de revestimento da calçada ?	Concreto	10
P_4	Existência de Buracos ?	Poucos	5
P_5	Condições Gerais do Piso e meio-fio da calçada ?	Péssimo	0
P_6	Presença de desníveis ?	Leve	7
P_7	Tem rebaixamento de calçada para Pedestre ?	Não	10
P_8	Possui piso tátil ao longo da Calçada ?	Não	-
P_9	A calçada Possui Rebaixamento de Veículos correto ?	Não	0
P_10	Existência de altura livre menor que 2,10 m ?	Não	-
P_11	O Passeio está no padrão da SMPU ?	Não	0
P_12	A testada possui prática de estacionamento sobre o passeio ?	Não	10
P_13	Existe algum dispositivo de Drenagem sobre a calçada ?	Não	0
P_14	Existe PED em frente a testada ?	Não	-
P_15	Existe FTP em frente a testada ?	Não	-
P_16	Classificação geral da calçada pelo pesquisador.	Ruim	0
