Diagnóstico da Calçada	Qualidade do Serviço	
Endereço: Av. Abílio Machado, 1689	65	C
Data do Registro: 11/11/2019 15:59:09		
Num. Lote CTM: 130113100320

Lote 1 - Rota: Noroeste

FRATAR
ENGENHARIA CONSULTIVA

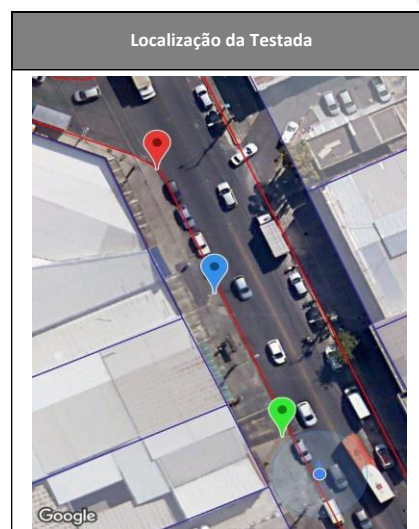
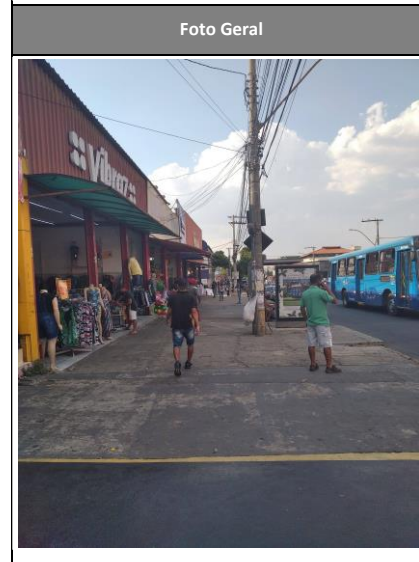
ID	Itens Avaliados	Respostas	Nota
P_1	O Mobiliário urbano está dentro da faixa de serviço de 70 cm ?	Sim	-
P_2	Qual a largura livre do Passeio ?	Acima de 1.50 m	10
P_3	Tipo de revestimento da calçada ?	Concreto	10
P_4	Existência de Buracos ?	Poucos	5
P_5	Condições Gerais do Piso e meio-fio da calçada ?	Regular	5
P_6	Presença de desníveis ?	Nenhum	10
P_7	Tem rebaixamento de calçada para Pedestre ?	Não	10
P_8	Possui piso tátil ao longo da Calçada ?	Não	-
P_9	A calçada Possui Rebaixamento de Veículos correto ?	N.A	0
P_10	Existência de altura livre menor que 2,10 m ?	Não	-
P_11	O Passeio está no padrão da SMPU ?	Não	0
P_12	A testada possui prática de estacionamento sobre o passeio ?	Não	10
P_13	Existe algum dispositivo de Drenagem sobre a calçada ?	Sim	0
P_14	Existe PED em frente a testada ?	Sim	-
P_15	Existe FTP em frente a testada ?	Não	-
P_16	Classificação geral da calçada pelo pesquisador.	Regular	5
