Diagnóstico da Calçada	Qualidade do Serviço	
Endereço: Av. Ivaí, 953	60	C
Data do Registro: 12/11/2019 14:12:51		
Num. Lote CTM: 130083500270

Lote 1 - Rota: Noroeste

FRATAR
ENGENHARIA CONSULTIVA

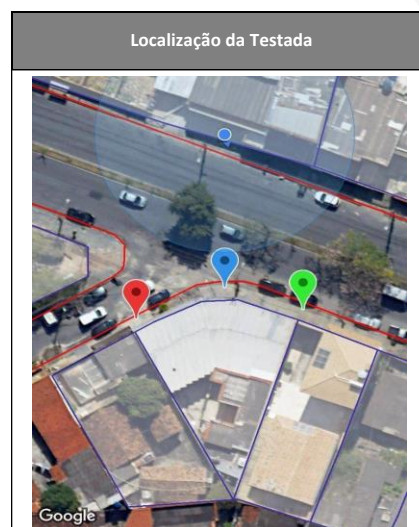
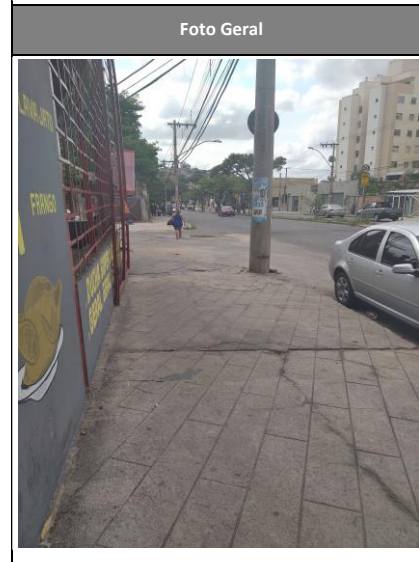
ID	Itens Avaliados	Respostas	Nota
P_1	O Mobiliário urbano está dentro da faixa de serviço de 70 cm ?	Sim	-
P_2	Qual a largura livre do Passeio ?	Acima de 1.50 m	10
P_3	Tipo de revestimento da calçada ?	Concreto	10
P_4	Existência de Buracos ?	Poucos	5
P_5	Condições Gerais do Piso e meio-fio da calçada ?	Regular	5
P_6	Presença de desníveis ?	Nenhum	10
P_7	Tem rebaixamento de calçada para Pedestre ?	Não	10
P_8	Possui piso tátil ao longo da Calçada ?	Não	-
P_9	A calçada Possui Rebaixamento de Veículos correto ?	Não	0
P_10	Existência de altura livre menor que 2,10 m ?	Não	-
P_11	O Passeio está no padrão da SMPU ?	Não	0
P_12	A testada possui prática de estacionamento sobre o passeio ?	Não	10
P_13	Existe algum dispositivo de Drenagem sobre a calçada ?	Não	0
P_14	Existe PED em frente a testada ?	Não	-
P_15	Existe FTP em frente a testada ?	Não	-
P_16	Classificação geral da calçada pelo pesquisador.	Ruim	0
