Diagnóstico da Calçada	Qualidade do Serviço	
Endereço: Av. Olegário Maciel, s/nº Data do Registro: 05/11/2019 10:36:42 Num. Lote CTM: 10095500095	<b>88</b>	<b>B</b>

Diagnóstico da Calçada	Qualidade do Serviço		Complemento do Diagnóstico
Endereço: Av. Olegário Maciel, s/nº Data do Registro: 05/11/2019 10:36:42 Num. Lote CTM: 10095500095	88	B

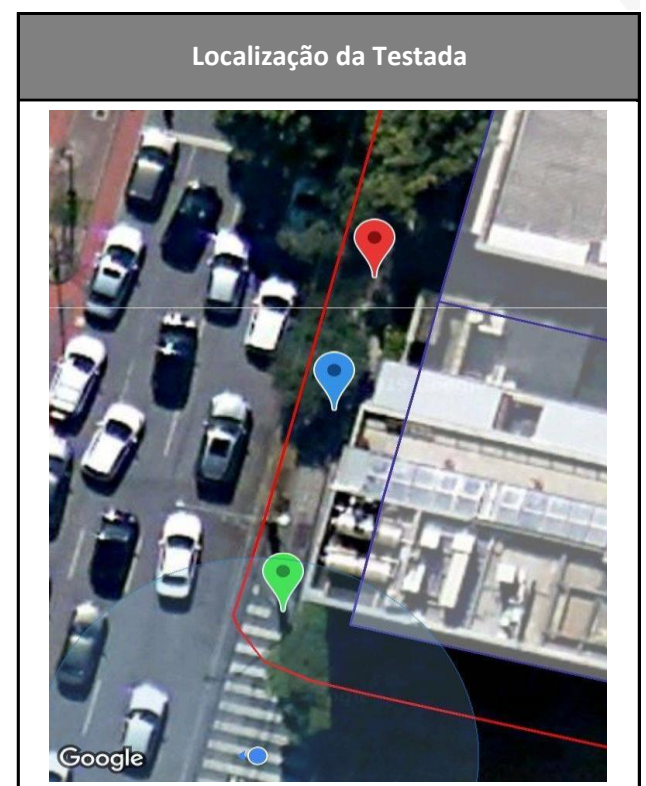
ID	Itens Avaliados	Respostas	Nota
P_1	O Mobiliário urbano está dentro da faixa de serviço de 70 cm ?	Sim	-
P_2	Qual a largura livre do Passeio ?	Acima de 1.50 m	10
P_3	Tipo de revestimento da calçada ?	Concreto	10
P_4	Existencia de Buracos ?	Nenhum	10
P_5	Condições Gerais do Piso e meio-fio da calçada ?	Ótimo(a)	10
P_6	Presença de desniveis ?	Nenhum	10
P_7	Tem rebaixamento de calçada para Pedestre ?	Sim	8
P_8	Possui piso tátil ao longo da Calçada ?	Não	-
P_9	A calçada Possui Rebaixamento de Veiculos correto ?	Sim	10
P_10	Existencia de altura livre menor que 2,10 m ?	Não	-
P_11	O Passeio está no padrao da SMPU ?	Não	0
P_12	A testada possui prática de estacionamento sobre o passeio ?	Não	10
P_13	Existe algum dispositivo de Drenagem sobre a calçada ?	Não	0
P_14	Existe PED em frente a testada ?	Não	-
P_15	Existe FTP em frente a testada ?	Não	-
P_16	Classificação geral da calçada pelo pesquisador.	Ótimo(a)	10
