# Lote 1 - Rota: Padre Pedro Pinto

Diagnóstico da Calçada	Qualidade do Serviço	
Endereço: Rua Padre Pedro Pinto, s/nº	67	C
Data do Registro: 22/11/2019 10:08:24		
Num. Lote CTM: 190399700020

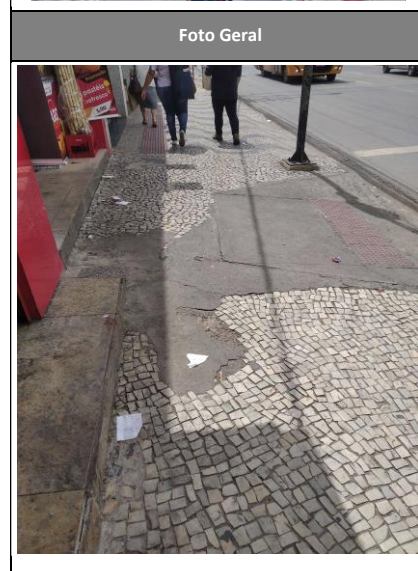
ID	Itens Avaliados	Respostas	Nota
P_1	O Mobiliário urbano está dentro da faixa de serviço de 70 cm ?	Sim	-
P_2	Qual a largura livre do Passeio ?	Acima de 1.50 m	10
P_3	Tipo de revestimento da calçada ?	Pedra Portuguesa	8
P_4	Existência de Buracos ?	Nenhum	10
P_5	Condições Gerais do Piso e meio-fio da calçada ?	Regular	5
P_6	Presença de desníveis ?	Severo	0
P_7	Tem rebaixamento de calçada para Pedestre ?	Sim	4
P_8	Possui piso tátil ao longo da Calçada ?	Não	-
P_9	A calçada Possui Rebaixamento de Veículos correto ?	Sim	10
P_10	Existência de altura livre menor que 2,10 m ?	Não	-
P_11	O Passeio está no padrão da SMPU ?	Não	0
P_12	A testada possui prática de estacionamento sobre o passeio ?	Não	10
P_13	Existe algum dispositivo de Drenagem sobre a calçada ?	Não	0
P_14	Existe PED em frente a testada ?	Não	-
P_15	Existe FTP em frente a testada ?	Não	-
P_16	Classificação geral da calçada pelo pesquisador.	Ótimo(a)	10
