# Lote 4 - Rota: Contorno

Diagnóstico da Calçada	Qualidade do Serviço	
Endereço: Av.Contorno, 10852	<b>72</b>	<b>B</b>
Data do Registro: 29/10/2019 12:29:10		
Num. Lote CTM: 10422100295

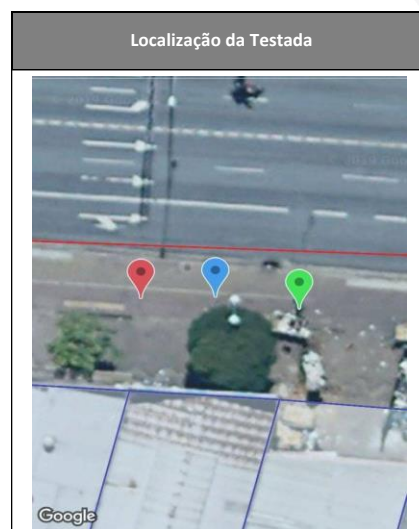
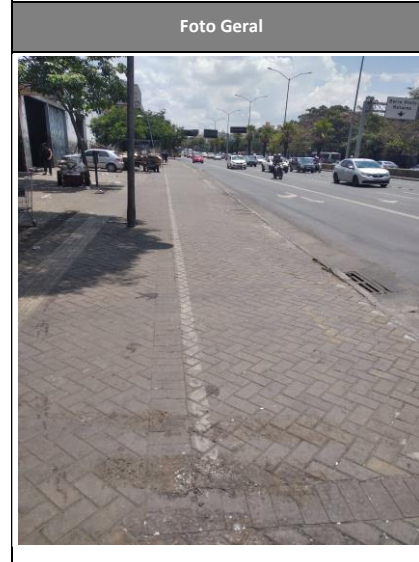
ID	Itens Avaliados	Respostas	Nota
P_1	O Mobiliário urbano está dentro da faixa de serviço de 70 cm ?	Sim	-
P_2	Qual a largura livre do Passeio ?	Acima de 1.50 m	10
P_3	Tipo de revestimento da calçada ?	Bloco Intertravado de Concreto	10
P_4	Existência de Buracos ?	Nenhum	10
P_5	Condições Gerais do Piso e meio-fio da calçada ?	Ótimo(a)	10
P_6	Presença de desníveis ?	Nenhum	10
P_7	Tem rebaixamento de calçada para Pedestre ?	Não	10
P_8	Possui piso tátil ao longo da Calçada ?	Sim	-
P_9	A calçada Possui Rebaixamento de Veículos correto ?	N.A	0
P_10	Existência de altura livre menor que 2,10 m ?	Não	-
P_11	O Passeio está no padrão da SMPU ?	Não	0
P_12	A testada possui prática de estacionamento sobre o passeio ?	Não	10
P_13	Existe algum dispositivo de Drenagem sobre a calçada ?	Sim	0
P_14	Existe PED em frente a testada ?	Não	-
P_15	Existe FTP em frente a testada ?	Não	-
P_16	Classificação geral da calçada pelo pesquisador.	Ótimo(a)	10
