Diagnóstico da Calçada	Qualidade do Serviço	
Endereço: Av. Brigadeiro Eduardo Gomes, 427	65	C
Data do Registro: 26/11/2019 14:24:23		
Num. Lote CTM: 130090800305

Lote 1 - Rota: Noroeste

FRATAR
ENGENHARIA CONSULTIVA

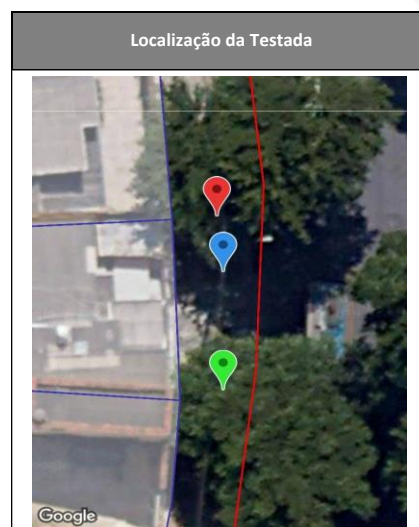
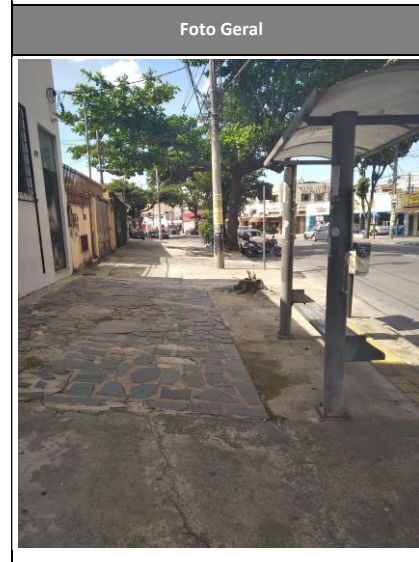
ID	Itens Avaliados	Respostas	Nota
P_1	O Mobiliário urbano está dentro da faixa de serviço de 70 cm ?	Sim	-
P_2	Qual a largura livre do Passeio ?	Acima de 1.50 m	10
P_3	Tipo de revestimento da calçada ?	Concreto	10
P_4	Existência de Buracos ?	Poucos	5
P_5	Condições Gerais do Piso e meio-fio da calçada ?	Regular	5
P_6	Presença de desníveis ?	Nenhum	10
P_7	Tem rebaixamento de calçada para Pedestre ?	Não	10
P_8	Possui piso tátil ao longo da Calçada ?	Não	-
P_9	A calçada Possui Rebaixamento de Veículos correto ?	N.A	0
P_10	Existência de altura livre menor que 2,10 m ?	Não	-
P_11	O Passeio está no padrão da SMPU ?	Não	0
P_12	A testada possui prática de estacionamento sobre o passeio ?	Não	10
P_13	Existe algum dispositivo de Drenagem sobre a calçada ?	Não	0
P_14	Existe PED em frente a testada ?	Sim	-
P_15	Existe FTP em frente a testada ?	Não	-
P_16	Classificação geral da calçada pelo pesquisador.	Regular	5
