Diagnóstico da Calçada	Qualidade do Serviço	
Endereço: Av. Portugal, 640	65	C
Data do Registro: 16/11/2019 10:14:54		
Num. Lote CTM: 200011602555

Diagnóstico da Calçada	Qualidade do Serviço		Complemento do Diagnóstico
Endereço: Av. Portugal, 640	65	C	
Data do Registro: 16/11/2019 10:14:54			
Num. Lote CTM: 200011602555

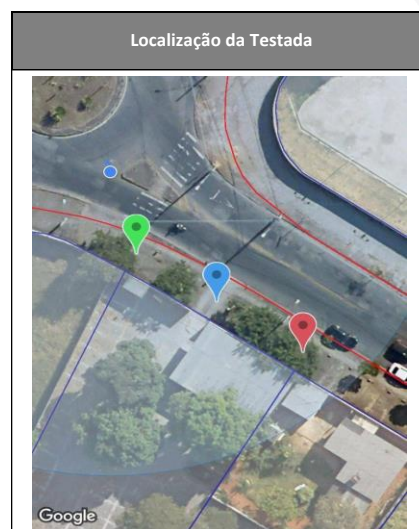
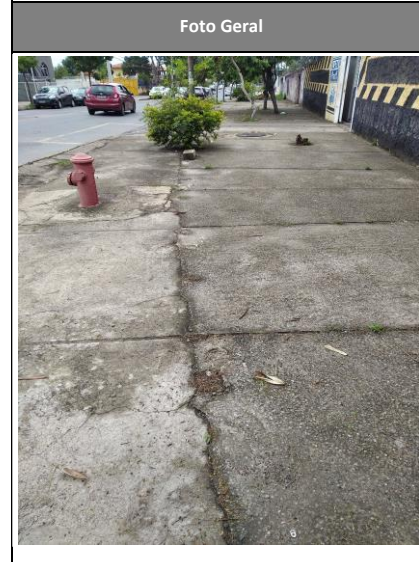
ID	Itens Avaliados	Respostas	Nota
P_1	O Mobiliário urbano está dentro da faixa de serviço de 70 cm ?	Sim	-
P_2	Qual a largura livre do Passeio ?	Acima de 1.50 m	10
P_3	Tipo de revestimento da calçada ?	Concreto	10
P_4	Existência de Buracos ?	Poucos	5
P_5	Condições Gerais do Piso e meio-fio da calçada ?	Regular	5
P_6	Presença de desníveis ?	Nenhum	10
P_7	Tem rebaixamento de calçada para Pedestre ?	Não	10
P_8	Possui piso tátil ao longo da Calçada ?	Não	-
P_9	A calçada Possui Rebaixamento de Veículos correto ?	Não	0
P_10	Existência de altura livre menor que 2,10 m ?	Não	-
P_11	O Passeio está no padrão da SMPU ?	Não	0
P_12	A testada possui prática de estacionamento sobre o passeio ?	Não	10
P_13	Existe algum dispositivo de Drenagem sobre a calçada ?	Não	0
P_14	Existe PED em frente a testada ?	Não	-
P_15	Existe FTP em frente a testada ?	Não	-
P_16	Classificação geral da calçada pelo pesquisador.	Regular	5
