Diagnóstico da Calçada	Qualidade do Serviço	
Endereço: Rua São Paulo, 1115	60	C
Data do Registro: 08/11/2019 08:02:32		
Num. Lote CTM: 10353400135

Diagnóstico da Calçada	Qualidade do Serviço		Complemento do Diagnóstico
Endereço: Rua São Paulo, 1115 Data do Registro: 08/11/2019 08:02:32 Num. Lote CTM: 10353400135	60	C

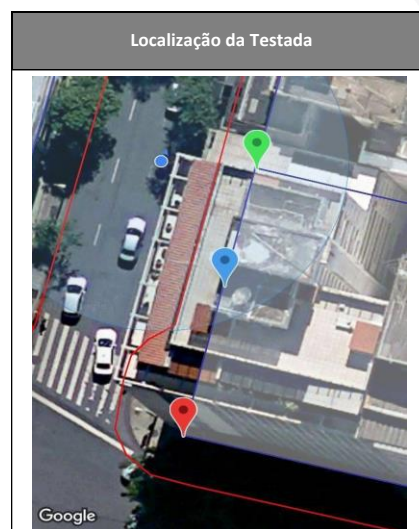
ID	Itens Avaliados	Respostas	Nota
P_1	O Mobiliário urbano está dentro da faixa de serviço de 70 cm ?	Sim	-
P_2	Qual a largura livre do Passeio ?	Acima de 1.50 m	10
P_3	Tipo de revestimento da calçada ?	Pedra Portuguesa	8
P_4	Existência de Buracos ?	Poucos	5
P_5	Condições Gerais do Piso e meio-fio da calçada ?	Regular	5
P_6	Presença de desníveis ?	Nenhum	10
P_7	Tem rebaixamento de calçada para Pedestre ?	Sim	7
P_8	Possui piso tátil ao longo da Calçada ?	Sim	-
P_9	A calçada Possui Rebaixamento de Veículos correto ?	N.A	0
P_10	Existência de altura livre menor que 2,10 m ?	Não	-
P_11	O Passeio está no padrão da SMPU ?	Não	0
P_12	A testada possui prática de estacionamento sobre o passeio ?	Não	10
P_13	Existe algum dispositivo de Drenagem sobre a calçada ?	Não	0
P_14	Existe PED em frente a testada ?	Não	-
P_15	Existe FTP em frente a testada ?	Sim	-
P_16	Classificação geral da calçada pelo pesquisador.	Regular	5
