# Lote 4 - Rota: Contorno

Diagnóstico da Calçada	Qualidade do Serviço	
Endereço: Av.Contorno, 21007	<b>76</b>	<b>B</b>
Data do Registro: 04/11/2019 15:21:37		
Num. Lote CTM: 60005000080

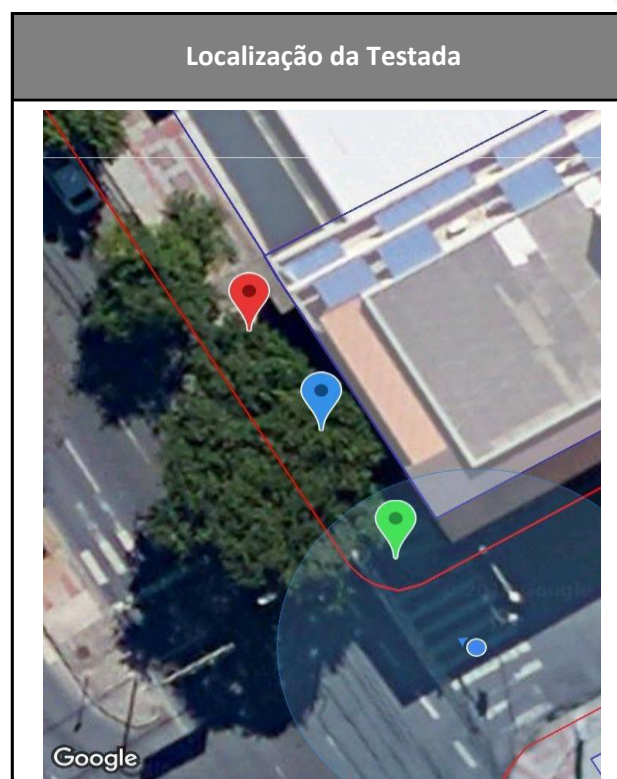
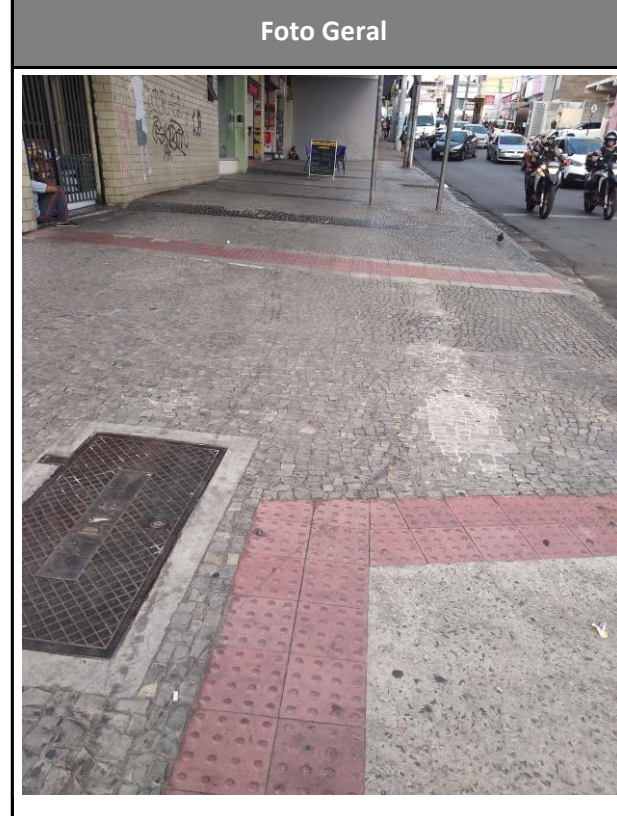
ID	Itens Avaliados	Respostas	Nota
P_1	O Mobiliário urbano está dentro da faixa de serviço de 70 cm ?	Sim	-
P_2	Qual a largura livre do Passeio ?	Acima de 1.50 m	10
P_3	Tipo de revestimento da calçada ?	Ladrilho Hidráulico	10
P_4	Existencia de Buracos ?	Poucos	5
P_5	Condições Gerais do Piso e meio-fio da calçada ?	Ótimo(a)	10
P_6	Presença de desniveis ?	Médio	3
P_7	Tem rebaixamento de calçada para Pedestre ?	Sim	8
P_8	Possui piso tátil ao longo da Calçada ?	Não	-
P_9	A calçada Possui Rebaixamento de Veiculos correto ?	Sim	10
P_10	Existencia de altura livre menor que 2,10 m ?	Não	-
P_11	O Passeio está no padrao da SMPU ?	Não	0
P_12	A testada possui prática de estacionamento sobre o passeio ?	Não	10
P_13	Existe algum dispositivo de Drenagem sobre a calçada ?	Não	0
P_14	Existe PED em frente a testada ?	Não	-
P_15	Existe FTP em frente a testada ?	Sim	-
P_16	Classificação geral da calçada pelo pesquisador.	Ótimo(a)	10
