Diagnóstico da Calçada	Qualidade do Serviço	
Endereço: Rua Monteiro Lobato, s/nº	<b>66</b>	<b>C</b>
Data do Registro: 28/10/2019 11:04:48		
Num. Lote CTM: 140217800180

Diagnóstico da Calçada	Qualidade do Serviço		Complemento do Diagnóstico
Endereço: Rua Monteiro Lobato, s/nº Data do Registro: 28/10/2019 11:04:48 Num. Lote CTM: 140217800180	66	C

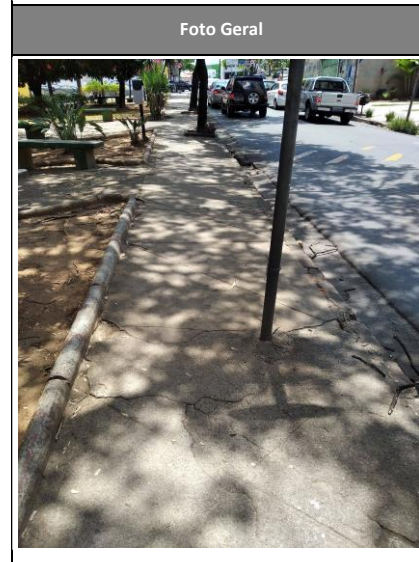
ID	Itens Avaliados	Respostas	Nota
P_1	O Mobiliário urbano está dentro da faixa de serviço de 70 cm ?	Sim	-
P_2	Qual a largura livre do Passeio ?	Entre 0.80 m e 1.20 m	4
P_3	Tipo de revestimento da calçada ?	Concreto	10
P_4	Existência de Buracos ?	Poucos	5
P_5	Condições Gerais do Piso e meio-fio da calçada ?	Ótimo(a)	10
P_6	Presença de desníveis ?	Nenhum	10
P_7	Tem rebaixamento de calçada para Pedestre ?	Sim	7
P_8	Possui piso tátil ao longo da Calçada ?	Não	-
P_9	A calçada Possui Rebaixamento de Veículos correto ?	N.A	0
P_10	Existência de altura livre menor que 2,10 m ?	Não	-
P_11	O Passeio está no padrão da SMPU ?	Não	0
P_12	A testada possui prática de estacionamento sobre o passeio ?	Não	10
P_13	Existe algum dispositivo de Drenagem sobre a calçada ?	Não	0
P_14	Existe PED em frente a testada ?	Não	-
P_15	Existe FTP em frente a testada ?	Sim	-
P_16	Classificação geral da calçada pelo pesquisador.	Ótimo(a)	10
