# Lote 4 - Rota: Raja Gabágia

Diagnóstico da Calçada	Qualidade do Serviço	
Endereço: Av. Raja Gabaglia, 2760	<b>47</b>	<b>D</b>
Data do Registro: 11/11/2019 09:12:37		
Num. Lote CTM: 90659000030

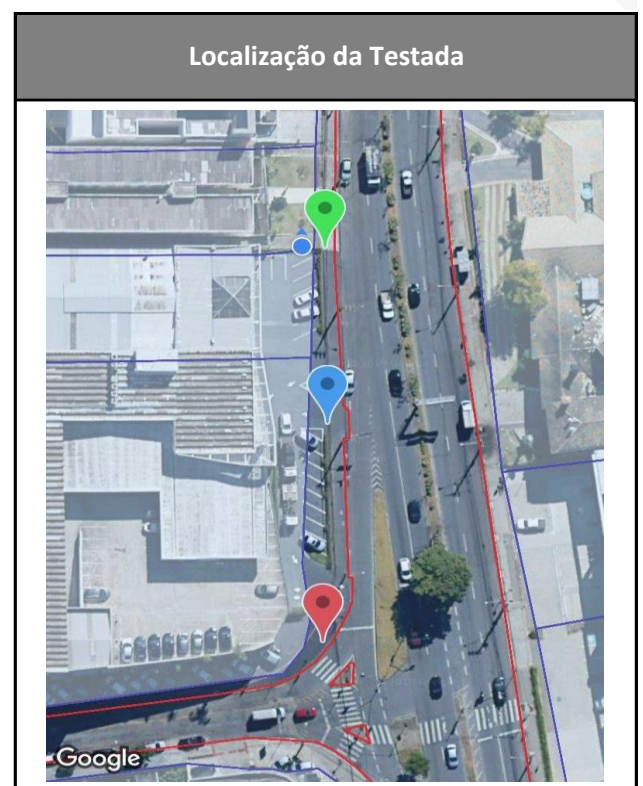
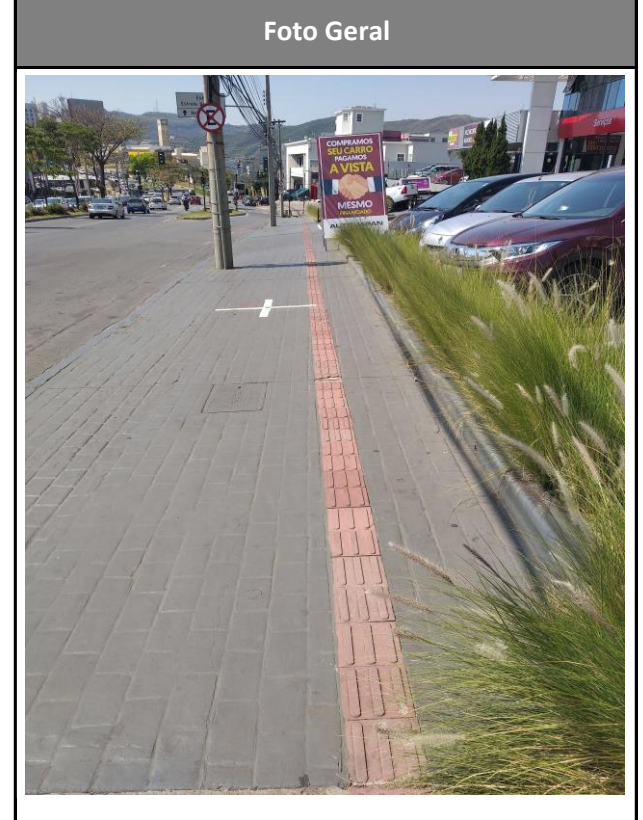
ID	Itens Avaliados	Respostas	Nota
P_1	O Mobiliário urbano está dentro da faixa de serviço de 70 cm ?	Sim	-
P_2	Qual a largura livre do Passeio ?	Acima de 1.50 m	10
P_3	Tipo de revestimento da calçada ?	Bloco Intertravado de Concreto	10
P_4	Existencia de Buracos ?	Poucos	5
P_5	Condições Gerais do Piso e meio-fio da calçada ?	Ótimo(a)	10
P_6	Presença de desniveis ?	Leve	7
P_7	Tem rebaixamento de calçada para Pedestre ?	Não, mas deveria ter.	0
P_8	Possui piso tátil ao longo da Calçada ?	Sim	-
P_9	A calçada Possui Rebaixamento de Veiculos correto ?	Não	0
P_10	Existencia de altura livre menor que 2,10 m ?	Não	-
P_11	O Passeio está no padrao da SMPU ?	Não	0
P_12	A testada possui prática de estacionamento sobre o passeio ?	Sim	0
P_13	Existe algum dispositivo de Drenagem sobre a calçada ?	Não	0
P_14	Existe PED em frente a testada ?	Não	-
P_15	Existe FTP em frente a testada ?	Não	-
P_16	Classificação geral da calçada pelo pesquisador.	Regular	5
