# Lote 3 - Rota: Augusto de Lima

Diagnóstico da Calçada	Qualidade do Serviço	
Endereço: Av. Augusto de Lima, 2126	<b>80</b>	<b>B</b>
Data do Registro: 07/11/2019 08:51:31		
Num. Lote CTM: 10369100030

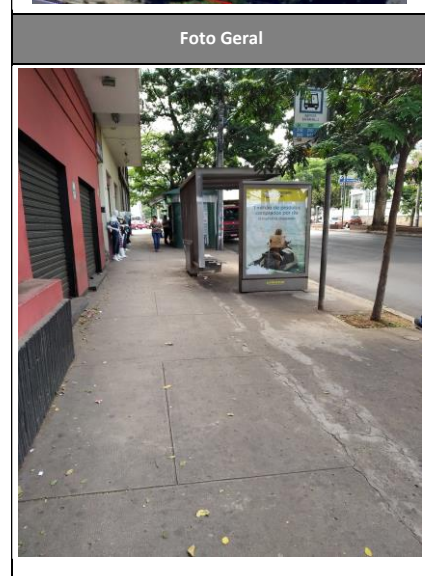
ID	Itens Avaliados	Respostas	Nota
P_1	O Mobiliário urbano está dentro da faixa de serviço de 70 cm ?	Sim	-
P_2	Qual a largura livre do Passeio ?	Acima de 1.50 m	10
P_3	Tipo de revestimento da calçada ?	Concreto	10
P_4	Existência de Buracos ?	Nenhum	10
P_5	Condições Gerais do Piso e meio-fio da calçada ?	Ótimo(a)	10
P_6	Presença de desníveis ?	Nenhum	10
P_7	Tem rebaixamento de calçada para Pedestre ?	Não	10
P_8	Possui piso tátil ao longo da Calçada ?	Não	-
P_9	A calçada Possui Rebaixamento de Veículos correto ?	N.A	0
P_10	Existência de altura livre menor que 2,10 m ?	Não	-
P_11	O Passeio está no padrão da SMPU ?	Não	0
P_12	A testada possui prática de estacionamento sobre o passeio ?	Não	10
P_13	Existe algum dispositivo de Drenagem sobre a calçada ?	Não	0
P_14	Existe PED em frente a testada ?	Sim	-
P_15	Existe FTP em frente a testada ?	Não	-
P_16	Classificação geral da calçada pelo pesquisador.	Ótimo(a)	10
