| Diagnóstico da Calçada | Qualidade do Serviço | |
| Endereço: Rua Rio Grande do Norte, 1584 | <b>70</b> | <b>C</b> |
| Data do Registro: 14/11/2019 10:36:48 | | |
| Num. Lote CTM: 10021800440 | | |

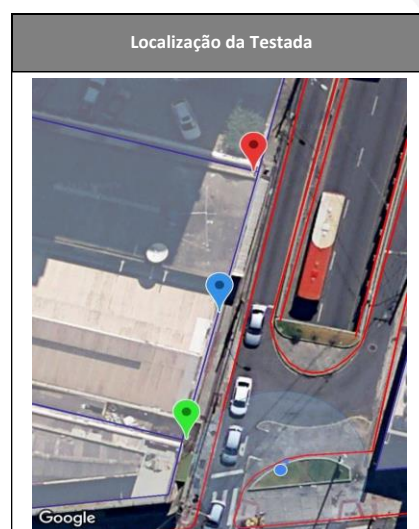
| ID | Itens Avaliados | Respostas | Nota |
|---|--|---|---|
| P_4 | Existência de Buracos ? | Poucos | 5 |
| P_6 | Presença de desníveis ? | Leve | 10 |
| P_7 | Tem rebaixamento de calçada para Pedestre ? | Não | 8 |
| P_9 | A calçada Possui Rebaixamento de Veículos correto ? | Não | 0 |
| P_11 | O Passeio está no padrão da SMPU ? | Não | 0 |
| P_13 | Existe algum dispositivo de Drenagem sobre a calçada ? | Não | 0 |
