Diagnóstico da Calçada	Qualidade do Serviço	
Endereço: Rua Professor Morais, 674	<b>58</b>	<b>C</b>
Data do Registro: 12/11/2019 15:28:35		
Num. Lote CTM: 10022000320

Diagnóstico da Calçada	Qualidade do Serviço		Complemento do Diagnóstico
<b>Endereço: Rua Professor Moraes, 674</b> <b>Data do Registro: 12/11/2019 15:28:35</b> <b>Num. Lote CTM: 10022000320</b>	<b>58</b>	<b>C</b>

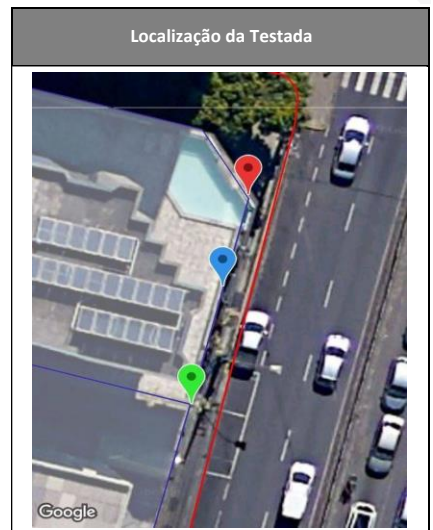
ID	Itens Avaliados	Respostas	Nota
P_1	O Mobiliário urbano está dentro da faixa de serviço de 70 cm ?	Sim	-
P_2	Qual a largura livre do Passeio ?	Acima de 1.50 m	10
P_3	Tipo de revestimento da calçada ?	Pedra Portuguesa	0
P_4	Existência de Buracos ?	Nenhum	10
P_5	Condições Gerais do Piso e meio-fio da calçada ?	Regular	10
P_6	Presença de desníveis ?	Médio	10
P_7	Tem rebaixamento de calçada para Pedestre ?	Sim	10
P_8	Possui piso tátil ao longo da Calçada ?	Não	-
P_9	A calçada Possui Rebaixamento de Veículos correto ?	Não	0
P_10	Existência de altura livre menor que 2,10 m ?	Não	-
P_11	O Passeio está no padrão da SMPU ?	Não	0
P_12	A testada possui prática de estacionamento sobre o passeio ?	Não	0
P_13	Existe algum dispositivo de Drenagem sobre a calçada ?	Sim	0
P_14	Existe PED em frente a testada ?	Não	-
P_15	Existe FTP em frente a testada ?	Sim	-
P_16	Classificação geral da calçada pelo pesquisador.	Ótimo(a)	10
