Diagnóstico da Calçada	Qualidade do Serviço	
Endereço: Av. Abílio Machado, 2325	52	C
Data do Registro: 11/11/2019 17:03:01		
Num. Lote CTM: 130118500440

Lote 1 - Rota: Noroeste

FRATAR
ENGENHARIA CONSULTIVA

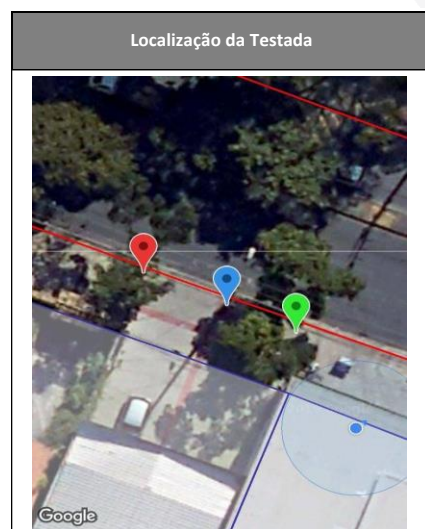
ID	Itens Avaliados	Respostas	Nota
P_1	O Mobiliário urbano está dentro da faixa de serviço de 70 cm ?	Sim	-
P_2	Qual a largura livre do Passeio ?	Acima de 1.50 m	10
P_3	Tipo de revestimento da calçada ?	Ladrilho Hidráulico	10
P_4	Existência de Buracos ?	Poucos	5
P_5	Condições Gerais do Piso e meio-fio da calçada ?	Regular	5
P_6	Presença de desníveis ?	Leve	7
P_7	Tem rebaixamento de calçada para Pedestre ?	Não	10
P_8	Possui piso tátil ao longo da Calçada ?	Sim	-
P_9	A calçada Possui Rebaixamento de Veículos correto ?	Não	0
P_10	Existência de altura livre menor que 2,10 m ?	Não	-
P_11	O Passeio está no padrão da SMPU ?	Não	0
P_12	A testada possui prática de estacionamento sobre o passeio ?	Sim	0
P_13	Existe algum dispositivo de Drenagem sobre a calçada ?	Não	0
P_14	Existe PED em frente a testada ?	Não	-
P_15	Existe FTP em frente a testada ?	Não	-
P_16	Classificação geral da calçada pelo pesquisador.	Regular	5
