Diagnóstico da Calçada	Qualidade do Serviço	
Endereço: Rua São Paulo, 1747	68	C
Data do Registro: 08/11/2019 09:30:20		
Num. Lote CTM: 10185700210

Diagnóstico da Calçada	Qualidade do Serviço		Complemento do Diagnóstico
Endereço: Rua São Paulo, 1747 Data do Registro: 08/11/2019 09:30:20 Num. Lote CTM: 10185700210	68	C

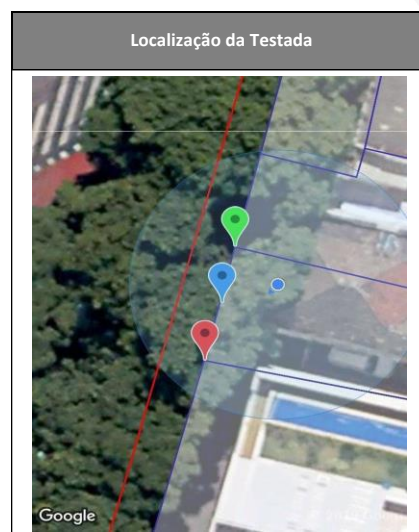
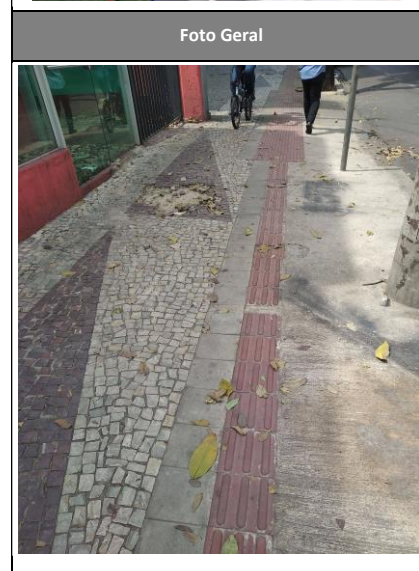
ID	Itens Avaliados	Respostas	Nota
P_1	O Mobiliário urbano está dentro da faixa de serviço de 70 cm ?	Sim	-
P_2	Qual a largura livre do Passeio ?	Acima de 1.50 m	10
P_3	Tipo de revestimento da caçada ?	Pedra Portuguesa	8
P_4	Existência de Buracos ?	Poucos	5
P_5	Condições Gerais do Piso e meio-fio da calçada ?	Regular	5
P_6	Presença de desníveis ?	Nenhum	10
P_7	Tem rebaixamento de calçada para Pedestre ?	Não	10
P_8	Possui piso tátil ao longo da Calçada ?	Sim	-
P_9	A calçada Possui Rebaixamento de Veículos correto ?	Sim	10
P_10	Existência de altura livre menor que 2,10 m ?	Não	-
P_11	O Passeio está no padrão da SMPU ?	Não	0
P_12	A testada possui prática de estacionamento sobre o passeio ?	Não	10
P_13	Existe algum dispositivo de Drenagem sobre a calçada ?	Não	0
P_14	Existe PED em frente a testada ?	Não	-
P_15	Existe FTP em frente a testada ?	Não	-
P_16	Classificação geral da calçada pelo pesquisador.	Ruim	0
