Diagnóstico da Calçada	Qualidade do Serviço	
Endereço: Rua Curitiba, 656	75	B
Data do Registro: 12/11/2019 13:03:42		
#N/D

Diagnóstico da Calçada	Qualidade do Serviço		Complemento do Diagnóstico
Endereço: Rua Curitiba, 656 Data do Registro: 12/11/2019 13:03:42 #N/D	75	B

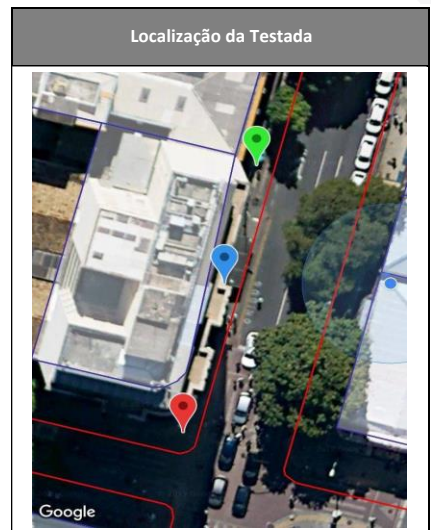
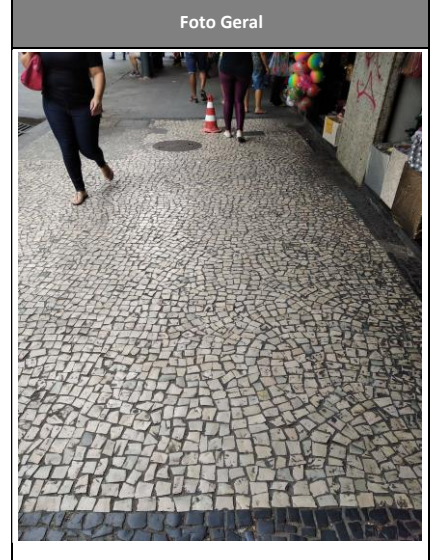
ID	Itens Avaliados	Respostas	Nota
P_1	O Mobiliário urbano está dentro da faixa de serviço de 70 cm ?	Sim	-
P_2	Qual a largura livre do Passeio ?	Acima de 1.50 m	10
P_3	Tipo de revestimento da calçada ?	Concreto	10
P_4	Existência de Buracos ?	Poucos	5
P_5	Condições Gerais do Piso e meio-fio da calçada ?	Ótimo(a)	10
P_6	Presença de desníveis ?	Nenhum	10
P_7	Tem rebaixamento de calçada para Pedestre ?	Não	10
P_8	Possui piso tátil ao longo da Calçada ?	Não	-
P_9	A calçada Possui Rebaixamento de Veículos correto ?	N.A	0
P_10	Existência de altura livre menor que 2,10 m ?	Não	-
P_11	O Passeio está no padrão da SMPU ?	Não	0
P_12	A testada possui prática de estacionamento sobre o passeio ?	Não	10
P_13	Existe algum dispositivo de Drenagem sobre a calçada ?	Sim	0
P_14	Existe PED em frente a testada ?	Sim	-
P_15	Existe FTP em frente a testada ?	Sim	-
P_16	Classificação geral da calçada pelo pesquisador.	Ótimo(a)	10
