Diagnóstico da Calçada	Qualidade do Serviço	
Endereço: Av. Augusto de Lima, 1715	76	B
Data do Registro: 07/11/2019 08:14:44		
Num. Lote CTM: 10305500210

Diagnóstico da Calçada	Qualidade do Serviço		Complemento do Diagnóstico
Endereço: Av. Augusto de Lima, 1715 Data do Registro: 07/11/2019 08:14:44 Num. Lote CTM: 10305500210	76	B

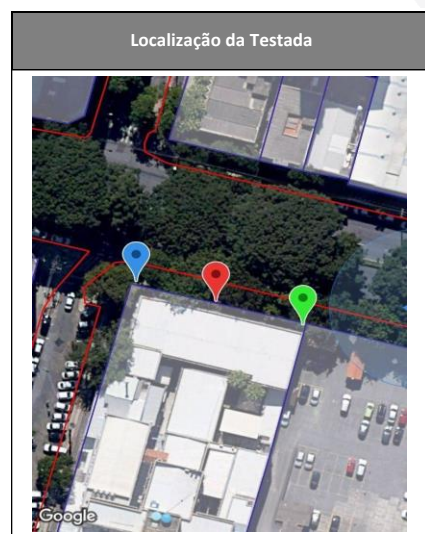
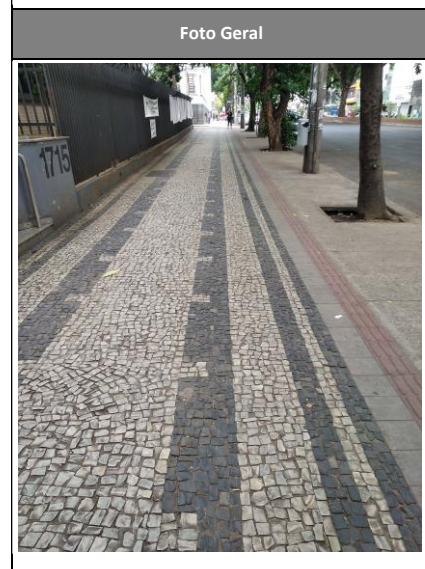
ID	Itens Avaliados	Respostas	Nota
P_1	O Mobiliario urbano está dentro da faixa de serviço de 70 cm ?	Sim	-
P_2	Qual a largura livre do Passeio ?	Acima de 1.50 m	10
P_3	Tipo de revestimento da caçada ?	Pedra Portuguesa	8
P_4	Existencia de Buracos ?	Nenhum	10
P_5	Condições Gerais do Piso e meio-fio da calçada ?	Ótimo(a)	10
P_6	Presença de desníveis ?	Nenhum	10
P_7	Tem rebaixamento de calçada para Pedestre ?	Sim	8
P_8	Possui piso tátil ao longo da Calçada ?	Sim	-
P_9	A calçada Possui Rebaixamento de Veiculos correto ?	N.A	0
P_10	Existencia de altura livre menor que 2,10 m ?	Não	-
P_11	O Passeio está no padrao da SMPU ?	Não	0
P_12	A testada possui prática de estacionamento sobre o passeio ?	Não	10
P_13	Existe algum dispositivo de Drenagem sobre a calçada ?	Não	0
P_14	Existe PED em frente a testada ?	Não	-
P_15	Existe FTP em frente a testada ?	Sim	-
P_16	Classificação geral da calçada pelo pesquisador.	Ótimo(a)	10
