Diagnóstico da Calçada	Qualidade do Serviço	
Endereço: Rua São Paulo, 1412	63	C
Data do Registro: 08/11/2019 10:28:09		
Num. Lote CTM: 10286200460

Lote 4 - Rota: Raja Gabáglia

FRATAR
ENGENHARIA CONSULTIVA

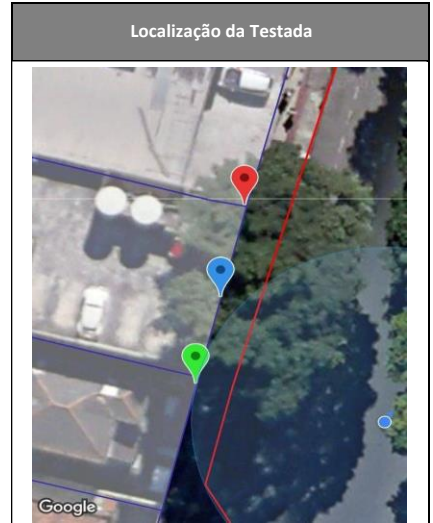
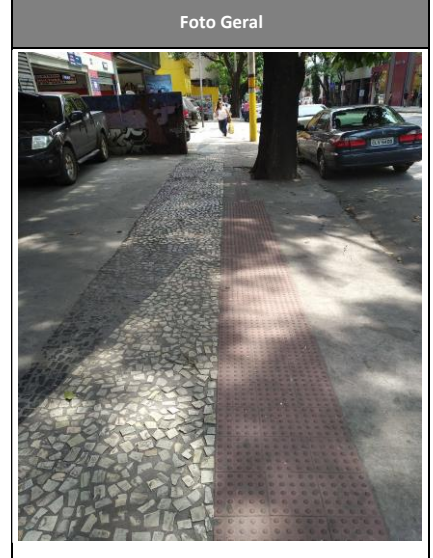
ID	Itens Avaliados	Respostas	Nota
P_1	O Mobiliário urbano está dentro da faixa de serviço de 70 cm ?	Sim	-
P_2	Qual a largura livre do Passeio ?	Acima de 1.50 m	10
P_3	Tipo de revestimento da calçada ?	Pedra Portuguesa	8
P_4	Existência de Buracos ?	Poucos	5
P_5	Condições Gerais do Piso e meio-fio da calçada ?	Regular	5
P_6	Presença de desníveis ?	Nenhum	10
P_7	Tem rebaixamento de calçada para Pedestre ?	Não	10
P_8	Possui piso tátil ao longo da Calçada ?	Sim	-
P_9	A calçada Possui Rebaixamento de Veículos correto ?	Não	0
P_10	Existência de altura livre menor que 2,10 m ?	Não	-
P_11	O Passeio está no padrão da SMPU ?	Não	0
P_12	A testada possui prática de estacionamento sobre o passeio ?	Não	10
P_13	Existe algum dispositivo de Drenagem sobre a calçada ?	Não	0
P_14	Existe PED em frente a testada ?	Não	-
P_15	Existe FTP em frente a testada ?	Não	-
P_16	Classificação geral da calçada pelo pesquisador.	Regular	5
