Lote 3 - Rota: Augusto de Lima

| Diagnóstico da Calçada | Qualidade do Serviço | |
| Endereço: Av. Augusto de Lima, 1224 | 76 | B |
| Data do Registro: 07/11/2019 10:50:29 | | |

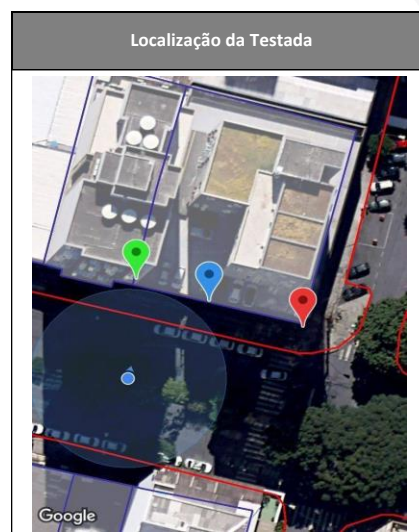
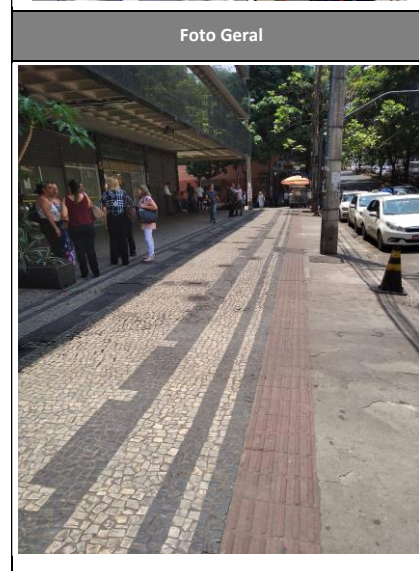
| ID | Itens Avaliados | Respostas | Nota |
|---|--|---|---|
| P_3 | Tipo de revestimento da calçada ? | Pedra Portuguesa | 8 |
| P_9 | A calçada Possui Rebaixamento de Veículos correto ? | Não | 0 |
| P_11 | O Passeio está no padrão da SMPU ? | Não | 0 |
| P_13 | Existe algum dispositivo de Drenagem sobre a calçada ? | Não | 0 |
