Diagnóstico da Calçada	Qualidade do Serviço	
Endereço: Av. Portugal, 1759	77	B
Data do Registro: 19/11/2019 12:28:31		
Num. Lote CTM: 200002800650

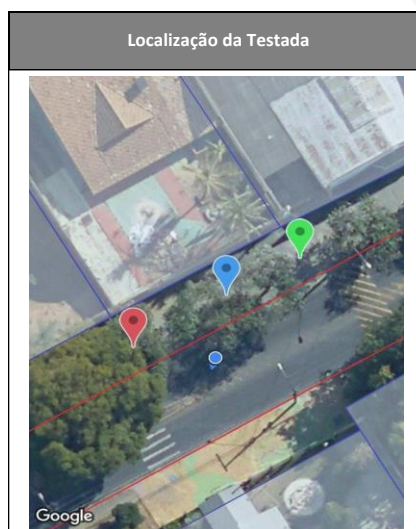
ID	Itens Avaliados	Respostas	Nota
P_1	O Mobiliário urbano está dentro da faixa de serviço de 70 cm ?	Sim	-
P_2	Qual a largura livre do Passeio ?	Acima de 1.50 m	10
P_3	Tipo de revestimento da calçada ?	Concreto	10
P_4	Existência de Buracos ?	Nenhum	10
P_5	Condições Gerais do Piso e meio-fio da calçada ?	Ótimo(a)	10
P_6	Presença de desníveis ?	Leve	7
P_7	Tem rebaixamento de calçada para Pedestre ?	Não	10
P_8	Possui piso tátil ao longo da Calçada ?	Não	-
P_9	A calçada Possui Rebaixamento de Veículos correto ?	Não	0
P_10	Existência de altura livre menor que 2,10 m ?	Não	-
P_11	O Passeio está no padrão da SMPU ?	Não	0
P_12	A testada possui prática de estacionamento sobre o passeio ?	Não	10
P_13	Existe algum dispositivo de Drenagem sobre a calçada ?	Não	0
P_14	Existe PED em frente a testada ?	Sim	-
P_15	Existe FTP em frente a testada ?	Não	-
P_16	Classificação geral da calçada pelo pesquisador.	Ótimo(a)	10
