# Lote 4 - Rota: Contorno

Diagnóstico da Calçada	Qualidade do Serviço	
Endereço: Av.Contorno, 1092	<b>80</b>	<b>B</b>
Data do Registro: 05/11/2019 16:26:28		
Num. Lote CTM: 10265800455

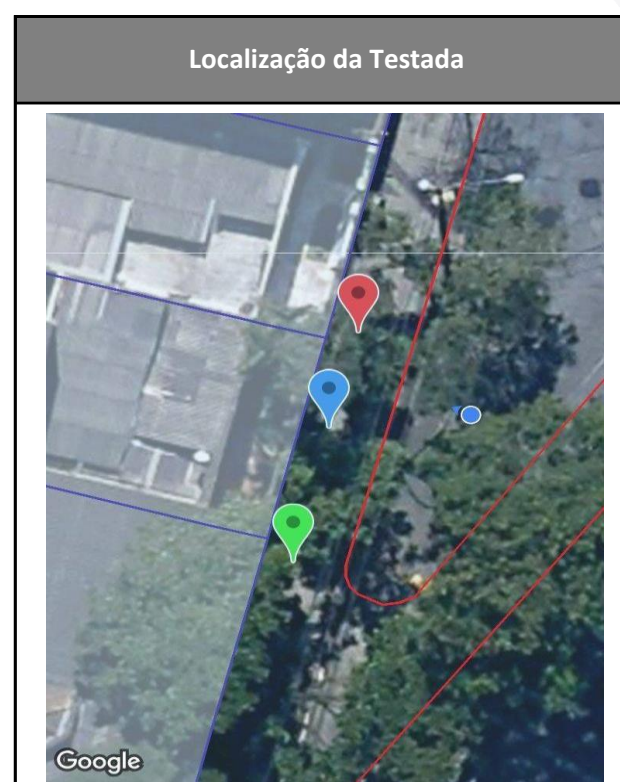
ID	Itens Avaliados	Respostas	Nota
P_1	O Mobiliário urbano está dentro da faixa de serviço de 70 cm ?	Sim	-
P_2	Qual a largura livre do Passeio ?	Acima de 1.50 m	10
P_3	Tipo de revestimento da calçada ?	Pedra Portuguesa	8
P_4	Existência de Buracos ?	Nenhum	10
P_5	Condições Gerais do Piso e meio-fio da calçada ?	Ótimo(a)	10
P_6	Presença de desniveis ?	Nenhum	10
P_7	Tem rebaixamento de calçada para Pedestre ?	Não	10
P_8	Possui piso tátil ao longo da Calçada ?	Não	-
P_9	A calçada Possui Rebaixamento de Veículos correto ?	Sim	10
P_10	Existência de altura livre menor que 2,10 m ?	Não	-
P_11	O Passeio está no padrão da SMPU ?	Não	0
P_12	A testada possui prática de estacionamento sobre o passeio ?	Não	10
P_13	Existe algum dispositivo de Drenagem sobre a calçada ?	Sim	0
P_14	Existe PED em frente a testada ?	Não	-
P_15	Existe FTP em frente a testada ?	Não	-
P_16	Classificação geral da calçada pelo pesquisador.	Ótimo(a)	10

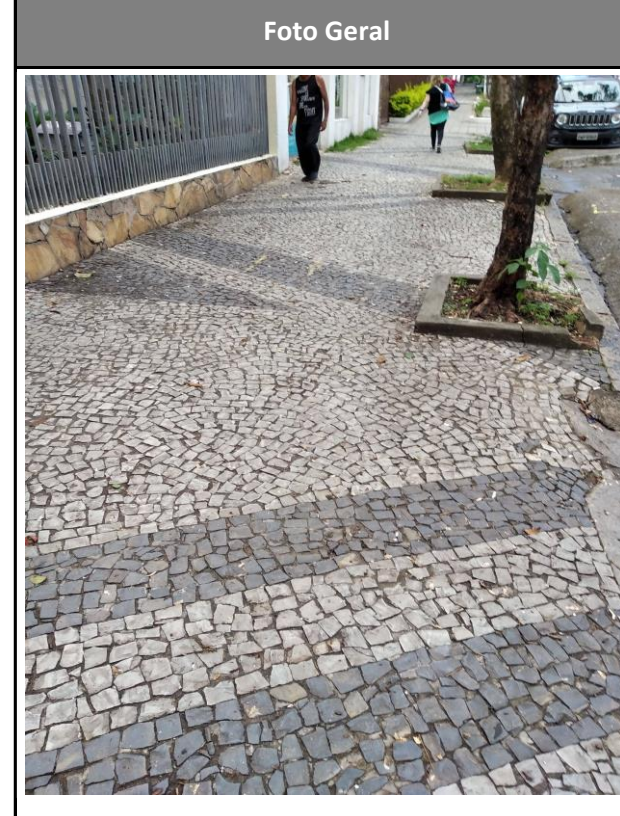
## Fotos Complementares - Detalhes do Passeio

P_8_9	O piso tátil apresenta desenho com bom senso?	0	0
P_13_1	Dispositivo de Drenagem está devidamente instalado e bem conservado?	Não	-3
P_13_2	Dispositivo de Drenagem oferece risco para caminhamento seguro de pedestre?	Sim	-5
