Diagnóstico da Calçada	Qualidade do Serviço	
Endereço: Rua Sena Madureira, 265	69	C
Data do Registro: 28/10/2019 16:01:20		
Num. Lote CTM: 140786500830

Diagnóstico da Calçada	Qualidade do Serviço		Complemento do Diagnóstico
Endereço: Rua Sena Madureira, 265 Data do Registro: 28/10/2019 16:01:20 Num. Lote CTM: 140786500830	69	C

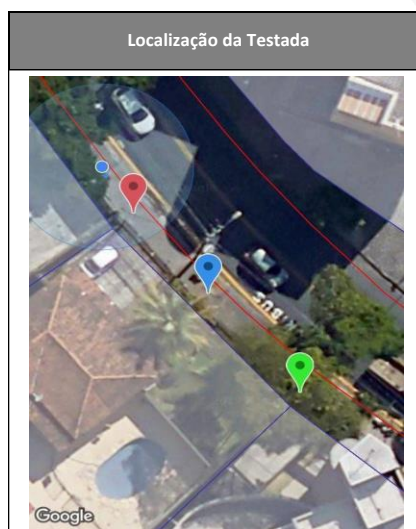
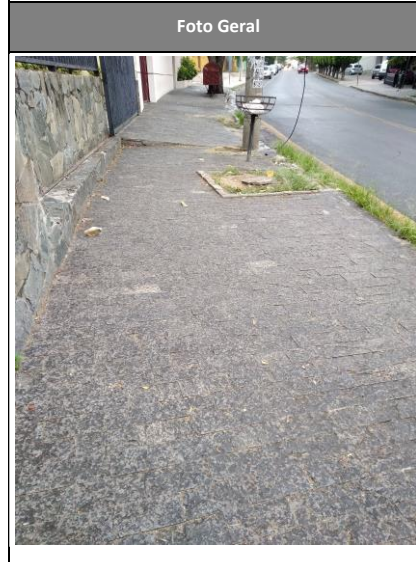
ID	Itens Avaliados	Respostas	Nota
P_1	O Mobiliário urbano está dentro da faixa de serviço de 70 cm ?	Não	-
P_2	Qual a largura livre do Passeio ?	Entre 1.20 m e 1.50 m	6
P_3	Tipo de revestimento da calçada ?	Outro	0
P_4	Existência de Buracos ?	Nenhum	10
P_5	Condições Gerais do Piso e meio-fio da calçada ?	Ótimo(a)	10
P_6	Presença de desníveis ?	Médio	3
P_7	Tem rebaixamento de calçada para Pedestre ?	Não	10
P_8	Possui piso tátil ao longo da Calçada ?	Não	-
P_9	A calçada Possui Rebaixamento de Veículos correto ?	Sim	10
P_10	Existência de altura livre menor que 2,10 m ?	Não	-
P_11	O Passeio está no padrão da SMPU ?	Não	0
P_12	A testada possui prática de estacionamento sobre o passeio ?	Não	10
P_13	Existe algum dispositivo de Drenagem sobre a calçada ?	Não	0
P_14	Existe PED em frente a testada ?	Sim	-
P_15	Existe FTP em frente a testada ?	Não	-
P_16	Classificação geral da calçada pelo pesquisador.	Ótimo(a)	10
