Diagnóstico da Calçada	Qualidade do Serviço	
Endereço: Av. Abílio Machado, 850	62	C
Data do Registro: 08/11/2019 11:01:22		
Num. Lote CTM: 130618900130

Lote 1 - Rota: Noroeste

FRATAR
ENGENHARIA CONSULTIVA

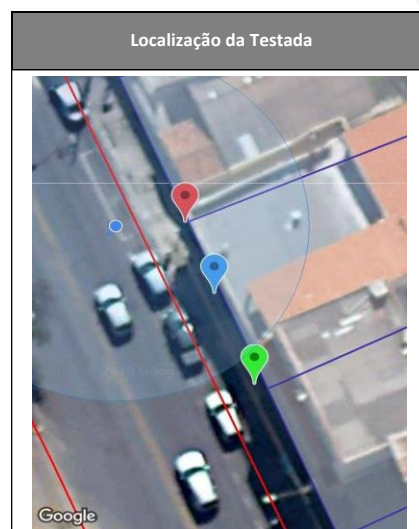
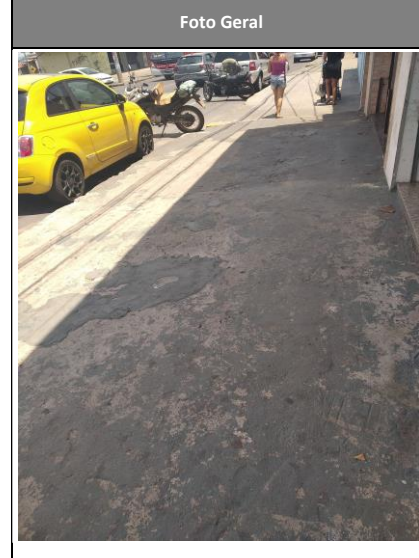
ID	Itens Avaliados	Respostas	Nota
P_1	O Mobiliário urbano está dentro da faixa de serviço de 70 cm ?	Sim	-
P_2	Qual a largura livre do Passeio ?	Acima de 1.50 m	10
P_3	Tipo de revestimento da calçada ?	Concreto	10
P_4	Existência de Buracos ?	Poucos	5
P_5	Condições Gerais do Piso e meio-fio da calçada ?	Regular	5
P_6	Presença de desníveis ?	Leve	7
P_7	Tem rebaixamento de calçada para Pedestre ?	Não	10
P_8	Possui piso tátil ao longo da Calçada ?	Não	-
P_9	A calçada Possui Rebaixamento de Veículos correto ?	N.A	0
P_10	Existência de altura livre menor que 2,10 m ?	Não	-
P_11	O Passeio está no padrão da SMPU ?	Não	0
P_12	A testada possui prática de estacionamento sobre o passeio ?	Não	10
P_13	Existe algum dispositivo de Drenagem sobre a calçada ?	Não	0
P_14	Existe PED em frente a testada ?	Não	-
P_15	Existe FTP em frente a testada ?	Não	-
P_16	Classificação geral da calçada pelo pesquisador.	Regular	5
