Diagnóstico da Calçada	Qualidade do Serviço	
Endereço: Rua Padre Pedro Pinto, 148	52	C
Data do Registro: 22/11/2019 11:43:16		
Num. Lote CTM: 190403500100

# Lote 1 - Rota: Padre Pedro Pinto

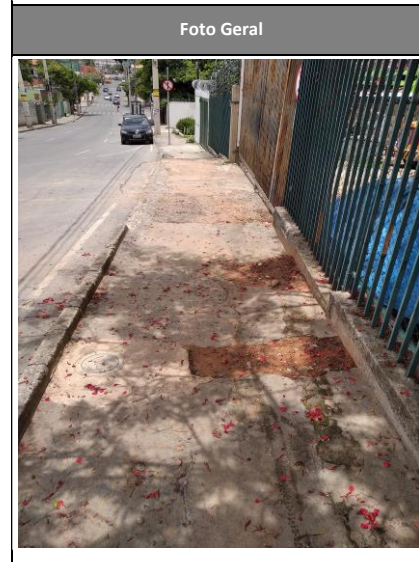
ID	Itens Avaliados	Respostas	Nota
P_1	O Mobiliário urbano está dentro da faixa de serviço de 70 cm ?	Sim	-
P_2	Qual a largura livre do Passeio ?	Acima de 1.50 m	10
P_3	Tipo de revestimento da calçada ?	Concreto	10
P_4	Existência de Buracos ?	Poucos	5
P_5	Condições Gerais do Piso e meio-fio da calçada ?	Péssimo	0
P_6	Presença de desníveis ?	Leve	7
P_7	Tem rebaixamento de calçada para Pedestre ?	Não	10
P_8	Possui piso tátil ao longo da Calçada ?	Não	-
P_9	A calçada Possui Rebaixamento de Veículos correto ?	Não	0
P_10	Existência de altura livre menor que 2,10 m ?	Não	-
P_11	O Passeio está no padrão da SMPU ?	Não	0
P_12	A testada possui prática de estacionamento sobre o passeio ?	Não	10
P_13	Existe algum dispositivo de Drenagem sobre a calçada ?	Não	0
P_14	Existe PED em frente a testada ?	Não	-
P_15	Existe FTP em frente a testada ?	Não	-
P_16	Classificação geral da calçada pelo pesquisador.	Ruim	0
