Lote 1 - Rota: Padre Pedro Pinto

FRATAR
ENGENHARIA CONSULTIVA

Diagnóstico da Calçada	Qualidade do Serviço	
Endereço: Rua Padre Pedro Pinto, 5920	60	C
Data do Registro: 13/11/2019 12:35:15		
Num. Lote CTM: 190525500055

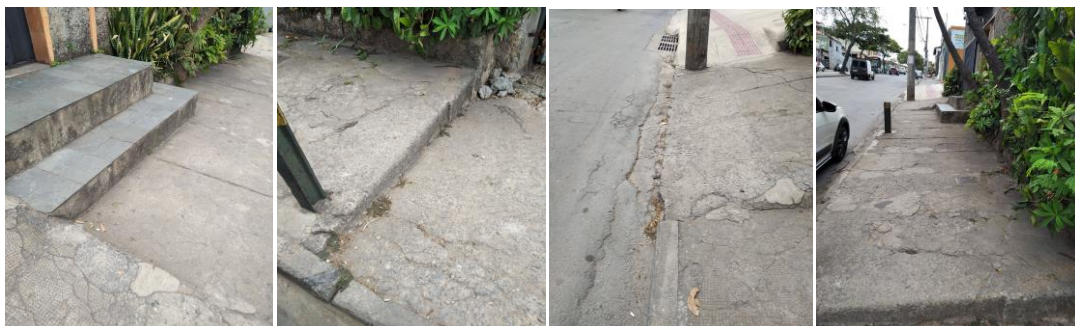
Fotos Complementares - Detalhes do Passeio

ID	Itens Avaliados	Respostas	Nota
P_1	O Mobiliario urbano está dentro da faixa de serviço de 70 cm ?	Sim	-
P_2	Qual a largura livre do Passeio ?	Acima de 1.50 m	10
P_3	Tipo de revestimento da caçada ?	Concreto	10
P_4	Existencia de Buracos ?	Nenhum	10
P_5	Condições Gerais do Piso e meio-fio da calçada ?	Regular	5
P_6	Presença de desniveis ?	Severo	0
P_7	Tem rebaixamento de calçada para Pedestre ?	Não	10
P_8	Possui piso tátil ao longo da Calçada ?	Não	-
P_9	A calçada Possui Rebaixamento de Veiculos correto ?	Não	0
P_10	Existencia de altura livre menor que 2,10 m ?	Não	-
P_11	O Passeio está no padrao da SMPU ?	Não	0
P_12	A testada possui prática de estacionamento sobre o passeio ?	Não	10
P_13	Existe algum dispositivo de Drenagem sobre a calçada ?	Não	0
P_14	Existe PED em frente a testada ?	Não	-
P_15	Existe FTP em frente a testada ?	Não	-
P_16	Classificação geral da calçada pelo pesquisador.	Regular	5
