Lote 5 - Rota: Afonso Pena

FRATAR
ENGENHARIA CONSULTIVA

Diagnóstico da Calçada	Qualidade do Serviço	
Endereço: Av. Afonso Pena, s/nº	79	B
Data do Registro: 02/11/2019 11:22:26		
Num. Lote CTM: 10074000185

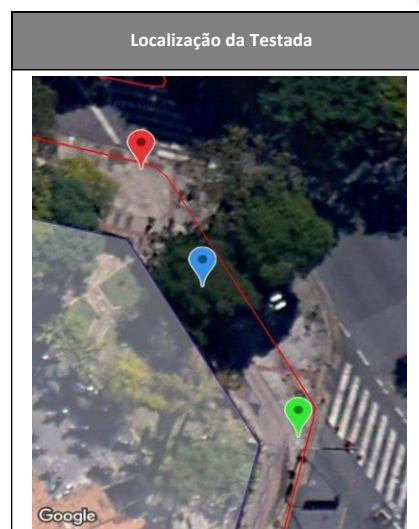
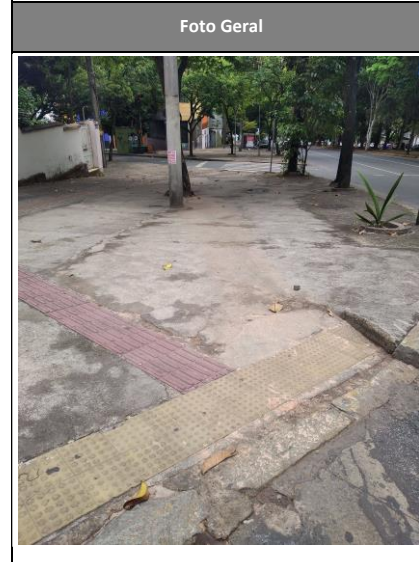
ID	Itens Avaliados	Respostas	Nota
P_1	O Mobiliário urbano está dentro da faixa de serviço de 70 cm ?	Sim	-
P_2	Qual a largura livre do Passeio ?	Acima de 1.50 m	10
P_3	Tipo de revestimento da calçada ?	Concreto	10
P_4	Existência de Buracos ?	Nenhum	5
P_5	Condições Gerais do Piso e meio-fio da calçada ?	Ótimo(a)	5
P_6	Presença de desníveis ?	Nenhum	10
P_7	Tem rebaixamento de calçada para Pedestre ?	Sim	8
P_8	Possui piso tátil ao longo da Calçada ?	Sim	-
P_9	A calçada Possui Rebaixamento de Veículos correto ?	N.A	0
P_10	Existência de altura livre menor que 2,10 m ?	Não	-
P_11	O Passeio está no padrão da SMPU ?	Não	0
P_12	A testada possui prática de estacionamento sobre o passeio ?	Não	10
P_13	Existe algum dispositivo de Drenagem sobre a calçada ?	Não	0
P_14	Existe PED em frente a testada ?	Não	-
P_15	Existe FTP em frente a testada ?	Não	-
P_16	Classificação geral da calçada pelo pesquisador.	Ótimo(a)	5
