Diagnóstico da Calçada	Qualidade do Serviço	
Endereço: Rua Curitiba, s/nº	<b>65</b>	<b>C</b>
Data do Registro: 12/11/2019 13:25:04		
#N/D

Diagnóstico da Calçada	Qualidade do Serviço		Complemento do Diagnóstico
Endereço: Rua Curitiba, s/nº Data do Registro: 12/11/2019 13:25:04 #N/D	65	C

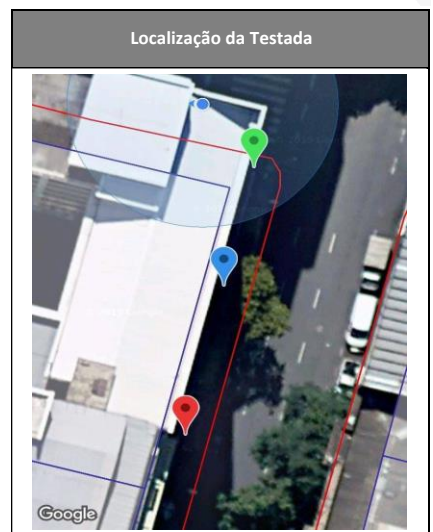
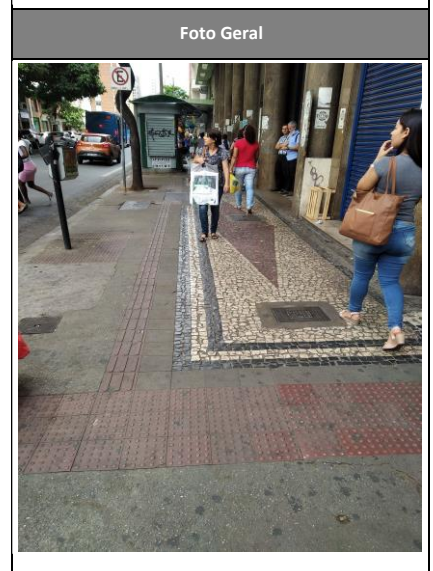
ID	Itens Avaliados	Respostas	Nota
P_1	O Mobiliário urbano está dentro da faixa de serviço de 70 cm ?	Sim	-
P_2	Qual a largura livre do Passeio ?	Acima de 1.50 m	10
P_3	Tipo de revestimento da calçada ?	Pedra Portuguesa	8
P_4	Existência de Buracos ?	Poucos	5
P_5	Condições Gerais do Piso e meio-fio da calçada ?	Ótimo(a)	10
P_6	Presença de desníveis ?	Nenhum	10
P_7	Tem rebaixamento de calçada para Pedestre ?	Sim	7
P_8	Possui piso tátil ao longo da Calçada ?	Sim	-
P_9	A calçada Possui Rebaixamento de Veículos correto ?	N.A	0
P_10	Existência de altura livre menor que 2,10 m ?	Não	-
P_11	O Passeio está no padrão da SMPU ?	Não	0
P_12	A testada possui prática de estacionamento sobre o passeio ?	Não	10
P_13	Existe algum dispositivo de Drenagem sobre a calçada ?	Não	0
P_14	Existe PED em frente a testada ?	Não	-
P_15	Existe FTP em frente a testada ?	Não	-
P_16	Classificação geral da calçada pelo pesquisador.	Regular	5
