Lote 4 - Rota: Contorno

FRATAR
ENGENHARIA CONSULTIVA

Diagnóstico da Calçada	Qualidade do Serviço	
Endereço: Av. Contorno, 10550	75	B
Data do Registro: 29/10/2019 13:13:01		
Num. Lote CTM: 10424700235

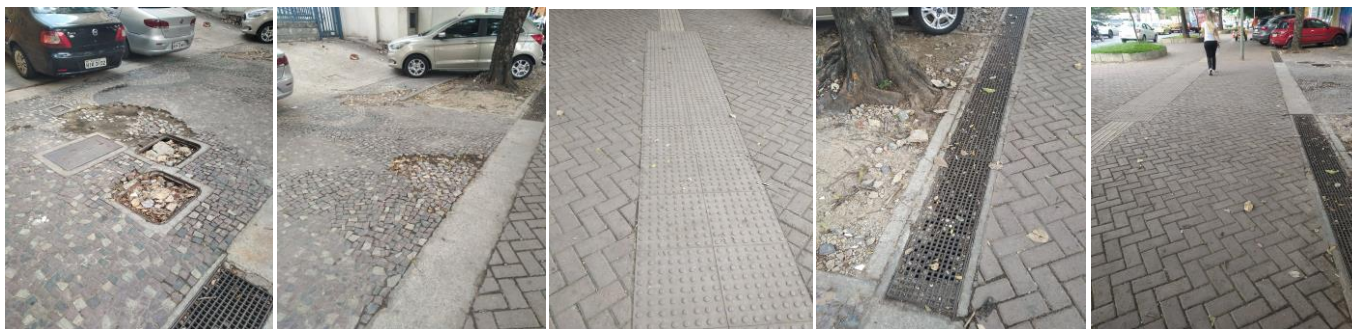
Fotos Complementares - Detalhes do Passeio

ID	Itens Avaliados	Respostas	Nota
P_1	O Mobiliário urbano está dentro da faixa de serviço de 70 cm ?	Sim	-
P_2	Qual a largura livre do Passeio ?	Acima de 1.50 m	10
P_3	Tipo de revestimento da calçada ?	Bloco Intertravado de Concreto	10
P_4	Existência de Buracos ?	Poucos	5
P_5	Condições Gerais do Piso e meio-fio da calçada ?	Ótimo(a)	10
P_6	Presença de desníveis ?	Nenhum	10
P_7	Tem rebaixamento de calçada para Pedestre ?	Não	10
P_8	Possui piso tátil ao longo da Calçada ?	Sim	-
P_9	A calçada Possui Rebaixamento de Veículos correto ?	Sim	10
P_10	Existência de altura livre menor que 2,10 m ?	Não	-
P_11	O Passeio está no padrão da SMPU ?	Não	0
P_12	A testada possui prática de estacionamento sobre o passeio ?	Sim	0
P_13	Existe algum dispositivo de Drenagem sobre a calçada ?	Sim	0
P_14	Existe PED em frente a testada ?	Não	-
P_15	Existe FTP em frente a testada ?	Não	-
P_16	Classificação geral da calçada pelo pesquisador.	Ótimo(a)	10
